## TRIBUNALE ORDINARIO DI RAGUSA

### ESECUZIONE IMMOBILIARE n. 227/2021

# Perizia Immobiliare del C.T.U.

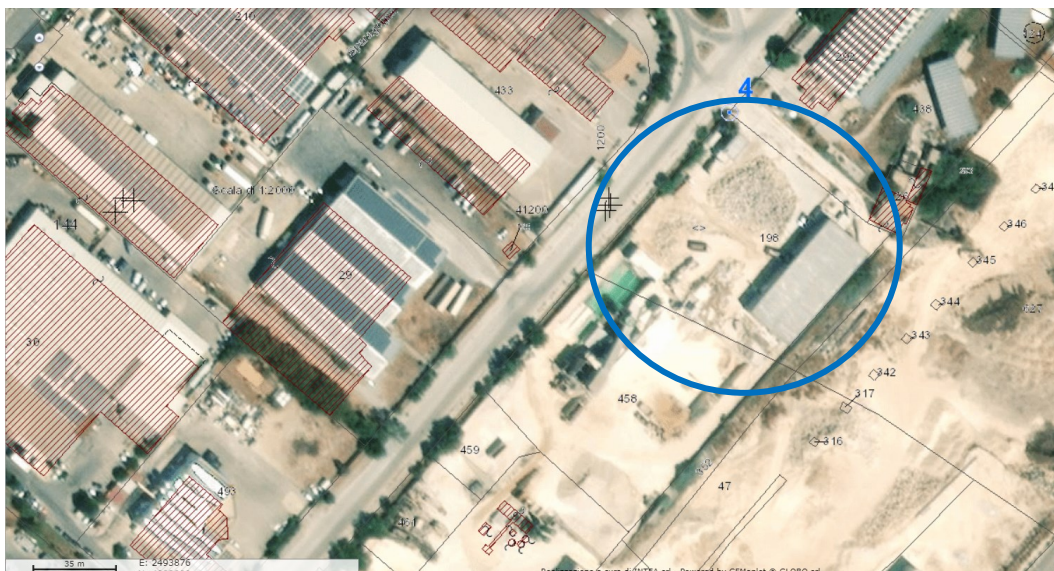
Nello specifico, il fabbricato in esame non risulta inserito in mappa, tant'è vero che nella particella catastale su cui si erige (la 198 al catasto terreni, divenuta 636 al catasto fabbricati, d'ufficio) riscontriamo dei "baffetti", simbolo che l'ente inserisce per segnalare che su di essa vi è un "mai dichiarato" e può essere rimosso soltanto mediante la presentazione di "tipo mappale" (Pregeog) a cura di un tecnico abilitato. Di conseguenza, non esiste alcuna planimetria catastale del capannone, documento essenziale per una eventuale futura compravendita del bene, pertanto, a seguito dell'approvazione del mappale e costituzione del cosiddetto "ente urbano" al catasto fabbricati, bisognerà redigere definitivo accatastamento (DoCFa), producendo al catasto la planimetria del capannone e attribuendo ad esso la giusta rendita.

Nella mappa catastale-satellitare (sovrapposta) sopra allegata, si evince quanto suddetto riguardo l'inesistenza in mappa di tale immobile, mentre per quanto concerne le altre particelle, ossia terreni a servizio e di pertinenza del capannone, i dati catastali coincidono perfettamente sia con quelli visionati dall'esperto nel fascicolo procedurale e sia con quanto riscontrato dallo stesso sui luoghi durante le operazioni peritali.

Concludendo, l'onorario che potrà richiedere il professionista incaricato ad effettuare l'accatastamento (mappale e docfa), compresi rilievi topografici e architettonici, può variare da un minimo 2.000 € a un massimo di 2.500 €, oltre iva 22 % e cassa 4 o 5%, nonché 209 € di spese di presentazione degli atti di aggiornamento, quindi, cautelativamente preventiviamo un costo di regolarizzazione catastale di 3.000,00 € da decurtare al valore finale dei beni immobili di cui al lotto 1.
