**TRIBUNALE DI PALERMO
SEZIONE VI CIVILE
ESECUZIONI IMMOBILIARI**

Procedura esecutiva n. 294/2020 R.G.Es.

Relazione di consulenza tecnica di ufficio

Consulente: ing. Alessandro Benigno

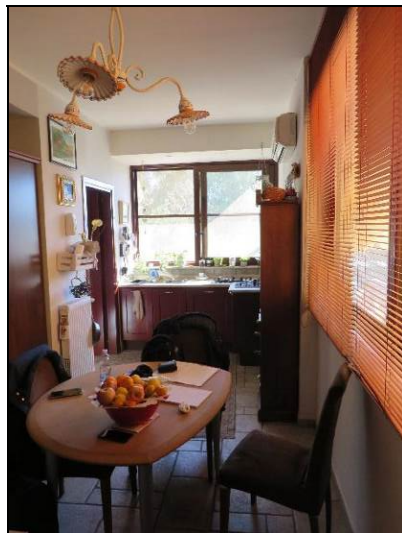
Cucina realizzata nella veranda

In merito alle verande già realizzate (di fatto una veranda unica divisa da un tramezzo), una volta rimossa la predetta cucina ed il tramezzo divisorio tra le due verande, sarà possibile procedere alla regolarizzazione applicando l'art. 20 della L.R. n. 4/2003, che prevede la regolarizzazione di strutture precarie mediante la redazione, da parte di un tecnico abilitato (previa acquisizione del parere positivo della Soprintendenza, in quanto l'aera è sottoposta a vincolo paesaggistico), di una comunicazione che asseveri che le opere rispettino le norme di sicurezza e le norme urbanistiche, nonché quelle igienico-sanitarie vigenti, ed inoltre un versamento a favore del comune dell'importo di € 25,00 per ogni metro quadro di superficie sottoposta a copertura con struttura precaria, oltre diritti di istruttoria. Per la veranda in questione si stima quindi che occorrerà un versamento di € 600,00 (25,00 €/mq x 24,00 mq), oltre i diritti di istruttoria pari ad € 150,00 e spese per le competenze tecniche del professionista valutabili in complessivi € 750,00.

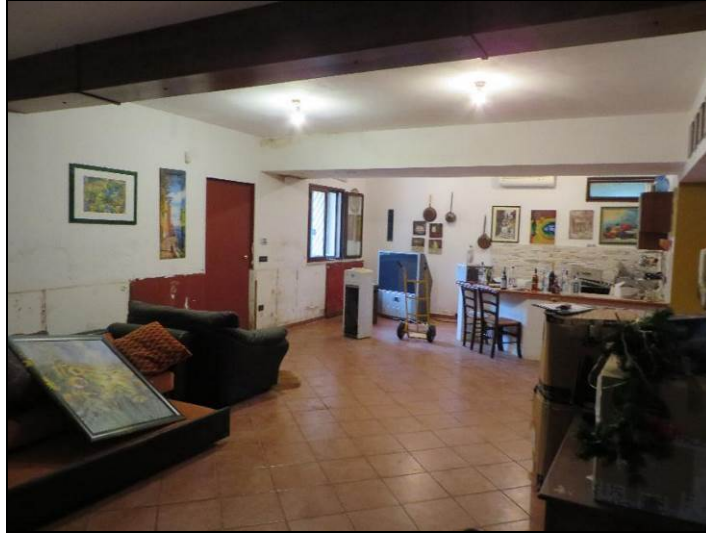
Il piano seminterrato dell'immobile invece presenta pavimentazione con mattoni di ceramica, ad eccezione del garage che presenta pavimentazione in battuto cementizio. Le pareti sono rifinite con intonaco civile per interni e tinteggiatura, ad eccezione del servizio igienico che presenta rivestimento parietale con mattoni di ceramica e di una porzione del soggiorno che presenta rivestimento con pannelli in legno. Si è altresì riscontrato che il garage si presenta privo di finitura e tinteggiatura, mentre i due locali tecnici si presentano allo stato grezzo.

Soggiorno del piano seminterrato

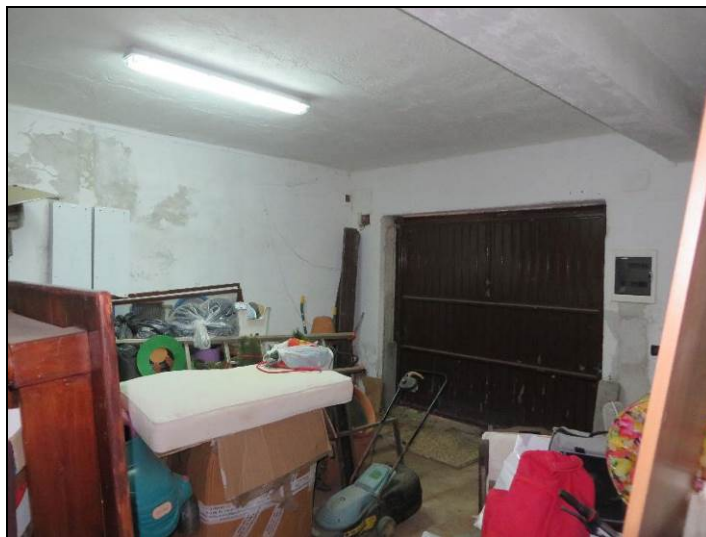
Interno del garage
