**N. 136/04 R.G.  
UDIENZA:**

Tribunale di Potenza Sezione Civile

CONSULENZA TECNICA D'UFFICIO

## **Relazione Tecnica Integrativa**

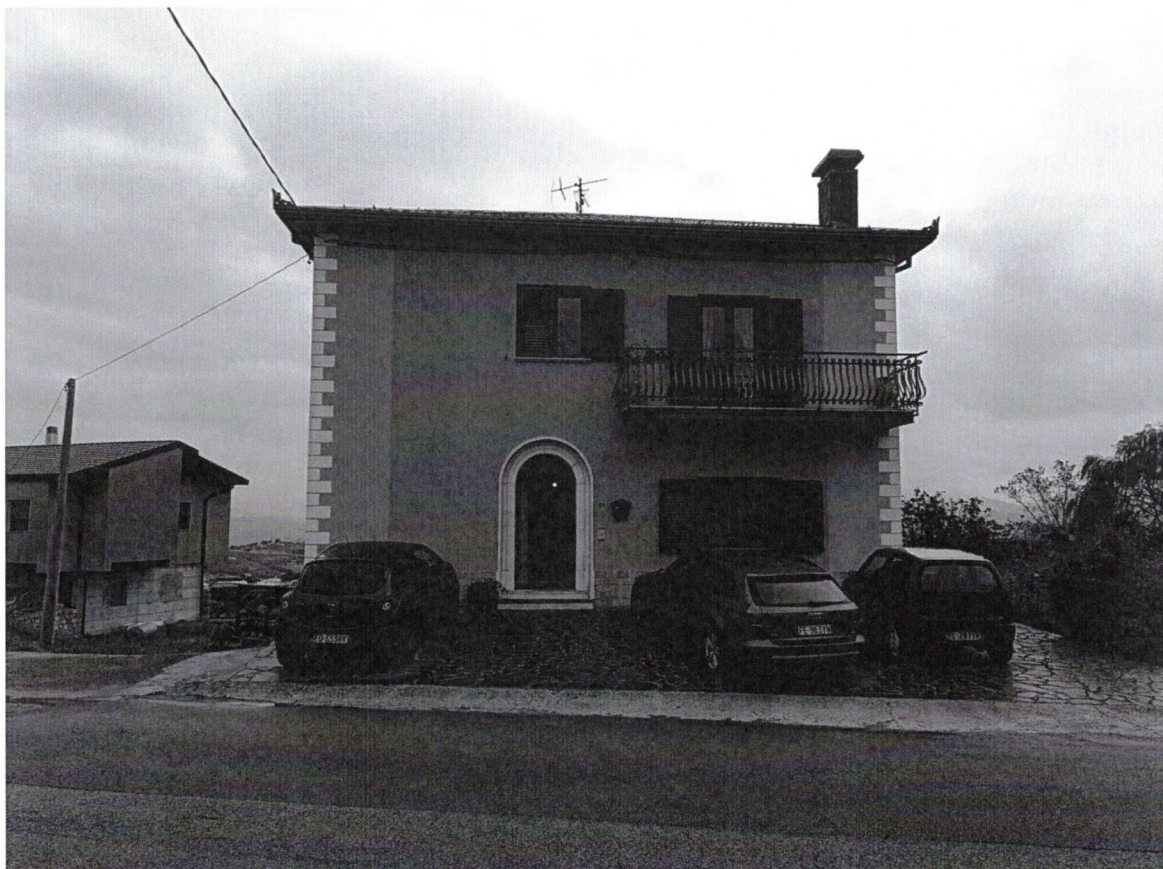
**Figura 1 - Abitazione Località San Antonio Casalini, n. 38**

livelli, che si affaccia sulla Strada Provinciale San Cataldo. Il fabbricato è realizzato in C.A. con copertura a falde del tipo a padiglione, e manto di tegole. Al Piano Primo si accede mediante una scala interna realizzata in C.A.. È composto da 3 camere, una cucina, un soggiorno-pranzo e due bagni di servizio. Il soggiorno pranzo ha affaccio sul balcone posto sul prospetto anteriore, mentre sul prospetto posteriore le due camera da letto hanno affaccio su due singoli balconi. L'intero fabbricato ha subito un intervento di riqualificazione dell'involucro esterno (Ecobonus 110%) con l'inserimento di uno strato di coibentazione esterno al fine di ridurre il fabbisogno energetico. È stato realizzato un cappotto esterno sulle pareti perimetrali del fabbricato e all'intradosso del solaio dei locali del seminterrato. È stato installato un impianto fotovoltaico per la produzione di energia elettrica ed un impianto solare termico integrato per la produzione di acqua calda sanitaria. Infine sono stati sostituiti i vecchi infissi con nuovi in PVC.

L'appartamento è dotato di allaccio alla rete elettrica, acqua e gas, ha un'altezza interna di 2,70 m, le bussole interne sono realizzate in legno, il sistema di oscuramento avviene tramite persiane in pvc a lamelle orientabili, presenta tinteggiatura interna delle pareti. I pavimenti

interni sono realizzati con piastrelle in monocottura ad accezione del bagno e nella cucina dove sono realizzati con piastrelle in ceramica. L'appartamento è dotato di una buona esposizione, ben illuminato con una buona visuale panoramica, nella parte interna si trova in buono stato di manutenzione, lo stesso dicasi per la parte esterna.

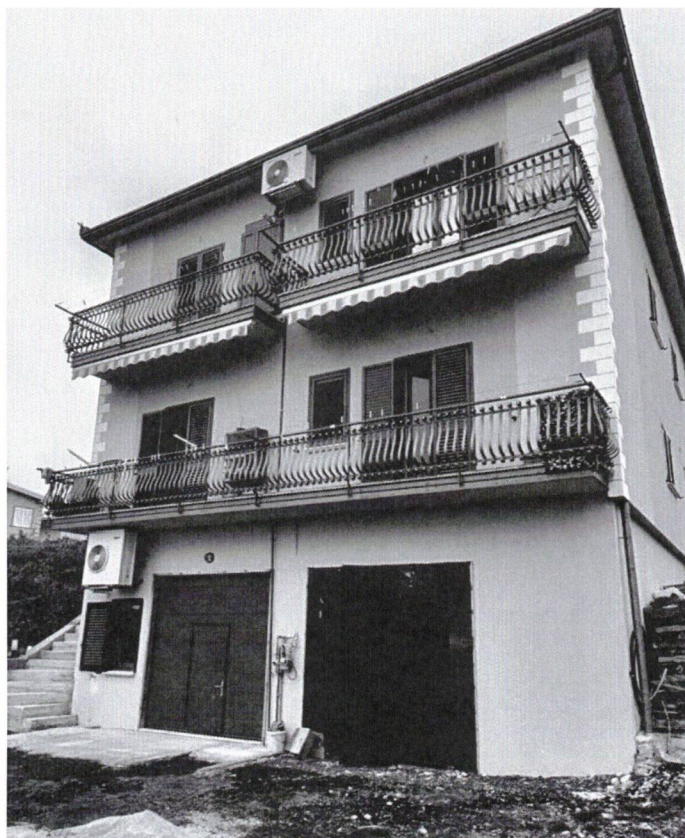
Figura 2 – Garage Località San Antonio Casalini, n. 38

L'immobile oggetto del pignoramento è individuato catastalmente come Garage. È collocato al Piano Seminterrato del fabbricato e si accede mediante una stradina posta lungo la parte laterale destra del fabbricato. Al garage si accede mediante una porta in metallo, la parte antistante del garage presenta un'altezza interna di 3,75 m, mentre la parte posteriore, utilizzata come deposito, presenta un gradino rialzato di 30 cm con un'altezza di 3,45 m. Il locale è dotato di energia elettrica, il pavimento è realizzato in battuto di cemento e non presenta tinteggiatura interna delle pareti. Il Garage, nella parte interna si trova in buono stato di manutenzione, ed attualmente risulta occupato dall'esecutate.

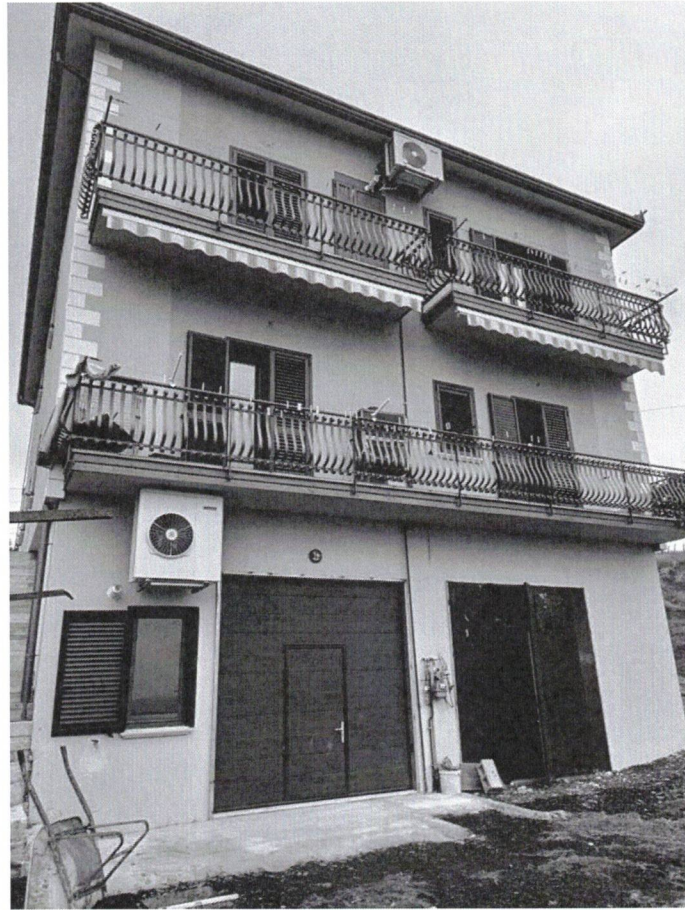
Figura 3 – Garage Località San Antonio Casalini, n. 38

L'immobile è ubicato nel Comune di Bella (PZ), in Località San Antonio Casalini, snc. L'immobile all'atto del pignoramento era individuato catastalmente come Locale in Corso di Costruzione, di proprietà della \_\_\_\_\_, attualmente è stato completato ed è occupato dal Sig. \_\_\_\_\_), ed è utilizzato come deposito. È collocato al Piano Seminterrato del fabbricato e si accede mediante una stradina posta lungo la parte laterale destra del fabbricato. Al Locale si accede mediante una porta basculante in metallo, presenta un'altezza interna di 3,45 m, il locale è dotato di energia elettrica, il pavimento è realizzato in piastrelle e presenta tinteggiatura interna delle pareti. Nella parte posteriore del Locale è presente un vano tecnico dove sono disposti alcuni impianti necessari all'intero fabbricato. Il Locale nella parte interna si trova in buono stato di manutenzione.

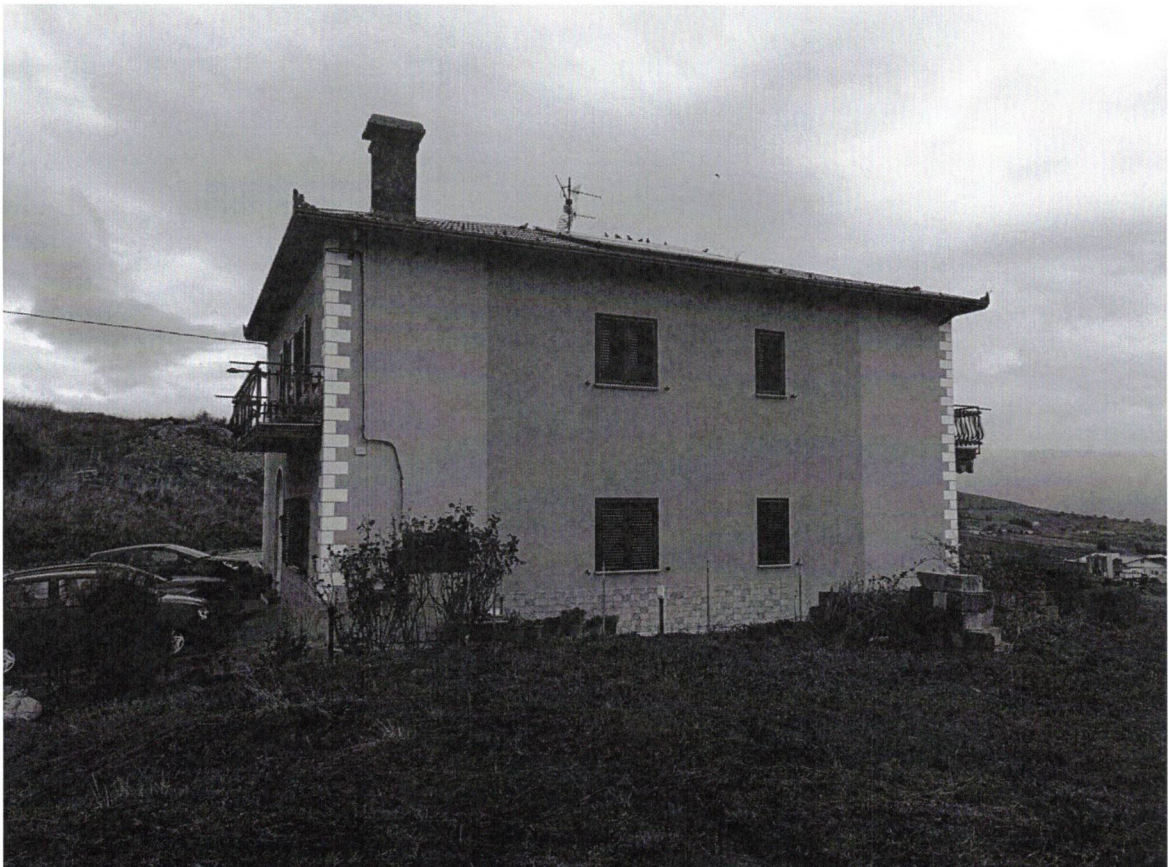
Figura 4 - Abitazione Località San Antonio Casalini, n. 38

( ) e relativo nucleo familiare. L'immobile all'atto del pignoramento era individuato catastalmente come deposito, attualmente è individuato catastalmente come Abitazione. L'abitazione è collocata al Piano Terra di un fabbricato che si sviluppa su tre livelli, che si affaccia sulla Strada Provinciale San Cataldo. Il fabbricato è realizzato in C.A. con copertura a falde del tipo a padiglione, e manto di tegole. L'intero fabbricato ha subito un intervento di riqualificazione dell'involucro esterno (Ecobonus 110%) con l'inserimento di uno strato di coibentazione esterno al fine di ridurre il fabbisogno energetico. È stato realizzato un cappotto esterno sulle parati perimetrali del fabbricato e all'intradosso del solaio dei locali del seminterrato. È stato installato un impianto fotovoltaico per la produzione di energia elettrica ed un impianto solare termico integrato per la produzione di acqua calda sanitaria. Infine sono stati sostituiti i vecchi infissi con nuovi in

PVC. Al Piano Terra si accede mediante un portone di ingresso, È composto da una cucina, un soggiorno-pranzo, un piccolo ripostiglio, tre camere da letto, un bagno di servizio ed un bagno nella zona notte. Due camere da letto ed il bagno hanno anche affaccio sul balcone posto sul prospetto posteriore, questo ultimo dotato di ringhiera in ferro battuto.

L'appartamento è dotato di allaccio alla rete elettrica, acqua e gas, ha un'altezza interna di 3,20 m, le bussole interne sono realizzate in legno, gli infissi sono realizzati in legno-alluminio a taglio termico, il sistema di oscuramento avviene tramite persiane in pvc a lamelle orientabili, presenta tinteggiatura interna delle pareti. I pavimenti interni sono realizzati con piastrelle in monocottura ad eccezione del bagno e nella cucina dove sono realizzati con piastrelle in ceramica. L'appartamento è dotato di una buona esposizione, ben illuminato con una buona visuale panoramica, nella parte interna si trova in buono stato di manutenzione, lo stesso dicasi per la parte esterna.
