TRIBUNALE DI AGRIGENTO

Procedimento n. 132/2024 R.G.E.

PERIZIA DI STIMA C.T.U.

LOTTO N° 1

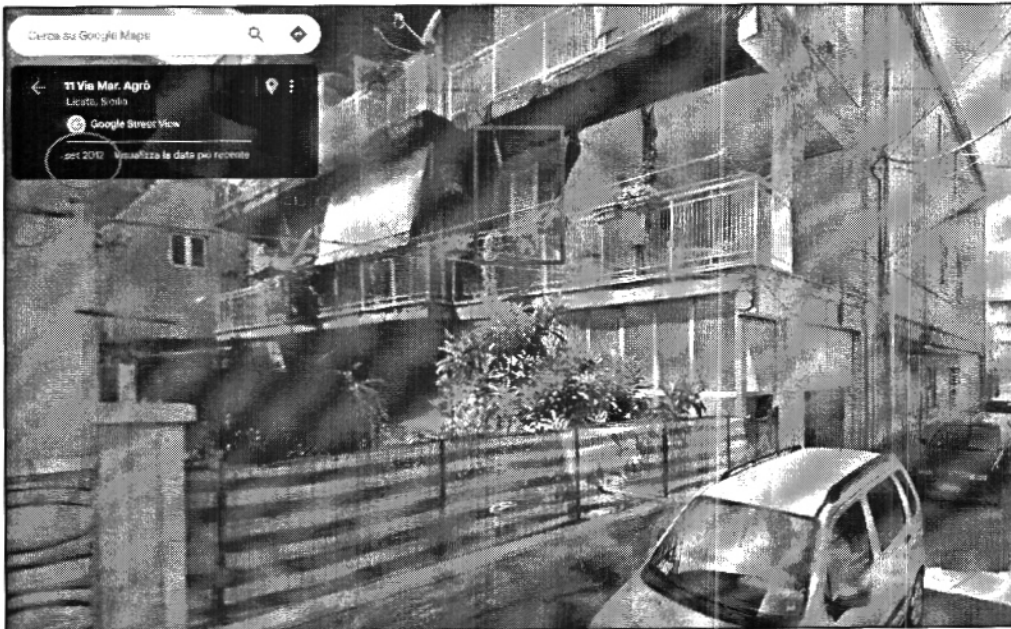
Figura 3 – vista prospetto lato sud – Google Street View settembre 2012
