RELAZIONE TECNICA PERITALE DI VALUTAZIONE IMMOBILIARE

LOTTO 1 - UNICO

TRIBUNALE DI VERCELLI

U.I.U. in VERDERIO - LC -

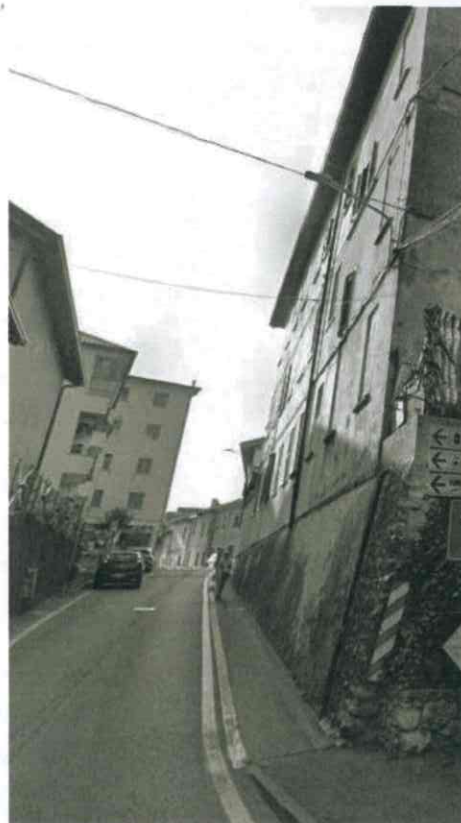
Per il mappale 1544 sub. 701 indicato come ripostiglio, tale bene presenta sulla parte "retro" un'area indicata come giardino di proprietà. Tale porzione, così come l'intero bene è da riverificare a livello catastale in quanto nella parte nord/ovest del bene passa la via pubblica Via SALA e come qui mostrato, non vi sono aree verdi giardino.

La scheda presenta poi degli errori di dati metrici di altezza che non corrispondono a quanto rilevato in loco durante il sopralluogo. Si segnala altresì che tale bene risulta in parte utilizzato come ripostiglio e, come visto in data sopralluogo, in parte come uso posto auto.

Dati di sistemazione:

Tempistica: circa 120 gg

Difficoltà: medio

Costi presunti: 3.000,00 € oltre oneri vari, tasse, diritti, iva
