**PERIZIA DI STIMA IMMOBILIARE**  
**LOTTO UNICO**

*Appartamento ubicato nel Comune di Palermo, in Via Ciaculli n. 9, scala C, piano II*

Catasto Fabbricati del Comune di Palermo: foglio di mappa n. 103, particella 1110 subalterno 9

**Esperto stimatore: Ing. Massimiliano Di Liberto**

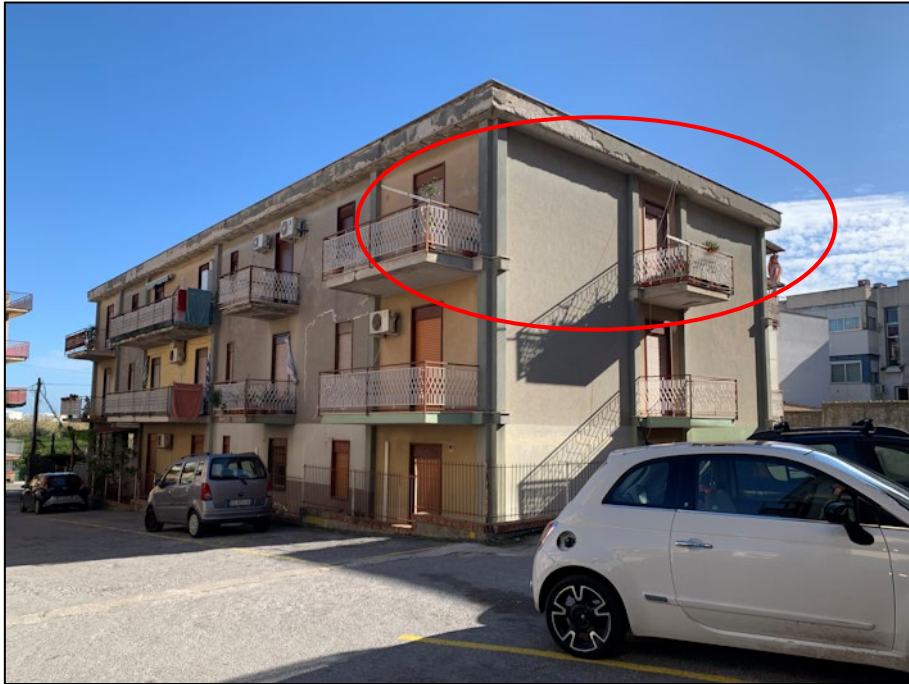
**Figura 5:** Ripresa del fabbricato in cui è ubicato l'immobile pignorato (nell'ovale rosso)

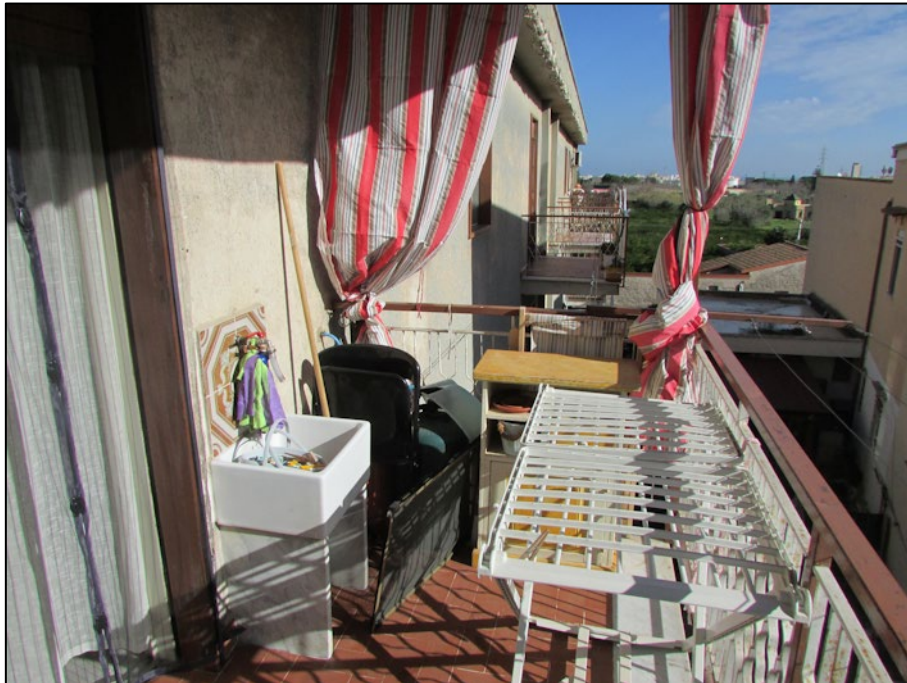
**Figura 9:** *Fotogramma del balcone della cucina, dotato di tettoia di copertura*

Analogamente, la difformità relativa alla tettoia realizzata sul balcone della cucina, in quanto caratterizzata da struttura precaria e insistente su balcone non prospiciente la pubblica via, si ritiene sanabile attraverso procedura ordinaria, ai sensi dell'art. 36 del D.P.R. n. 380/2001, mediante presentazione – anche in epoca successiva alla realizzazione dell'opera – di istanza di autorizzazione alla chiusura di balcone ai sensi dell'art. 20 della L.R. n. 4 del 16/04/2003. Per la sanatoria delle suddette difformità si può stimare un costo complessivo di circa € 3.000,00 (IVA inclusa), comprensivo sia dell'onorario tecnico per la predisposizione e definizione delle relative pratiche edilizie, sia dei costi di concessione (incluse le oblazioni e i diritti fissi).
