TRIBUNALE DI PARMA

RELAZIONE DI STIMA

ESECUZIONI IMMOBILIARI RIUNITE: NN. 195/2021 – 38/2023

(casa schiera su tre livelli e area cortilizia pertinenziale, autorimessa e piccola area)

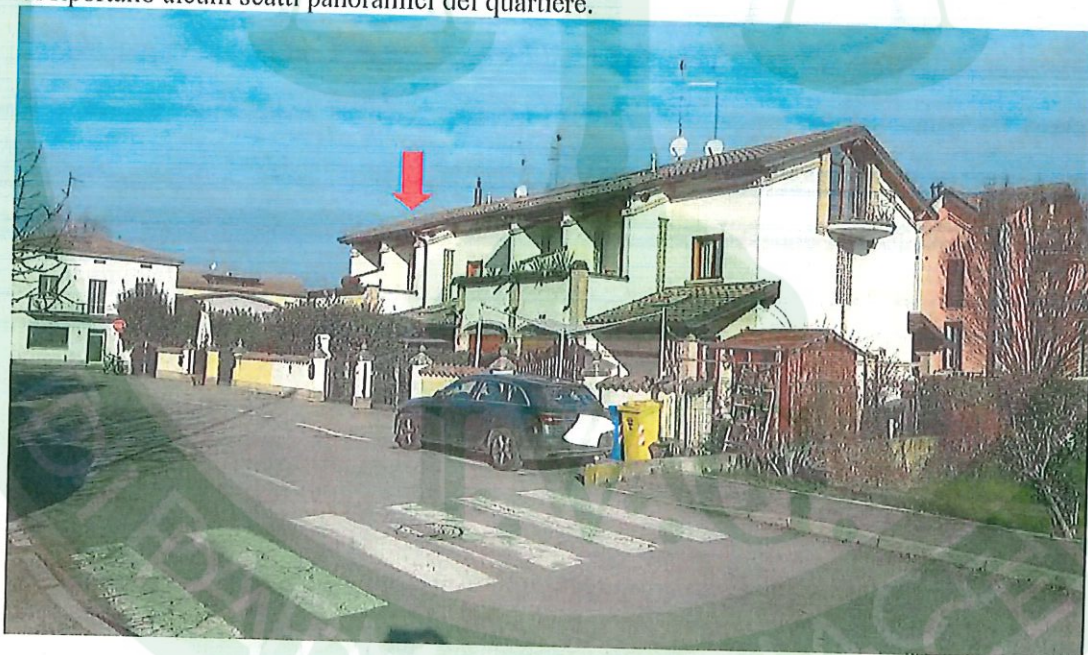
Vista da Via Angelo Varoli, da cui le abitazioni hanno accesso carrabile. L'abitazione oggetto di perizia è individuata dalla freccia, più prossima a Via Cremonese

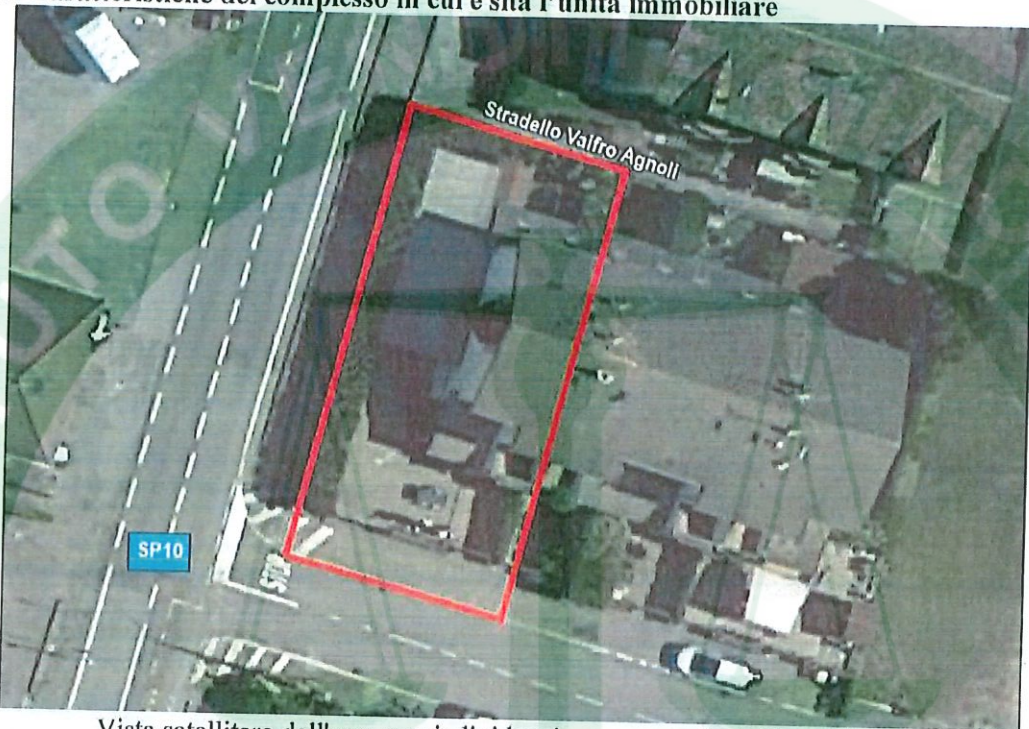
Vista satellitare dell'area con individuazione sommaria del lotto di stima

L'unità in oggetto fa parte di un fabbricato a schiera che comprende quattro unità, ognuna delle quali dotata di accessi indipendenti e separati.

Gli immobili oggetto di pignoramento occupano la testata ovest del fabbricato a schiera e confinano a nord con Stradello Valfro Agnoli, a est con altrui proprietà, a sud affaccia su Via Angelo Varoli Piazza e ad ovest con Via Cremonese.

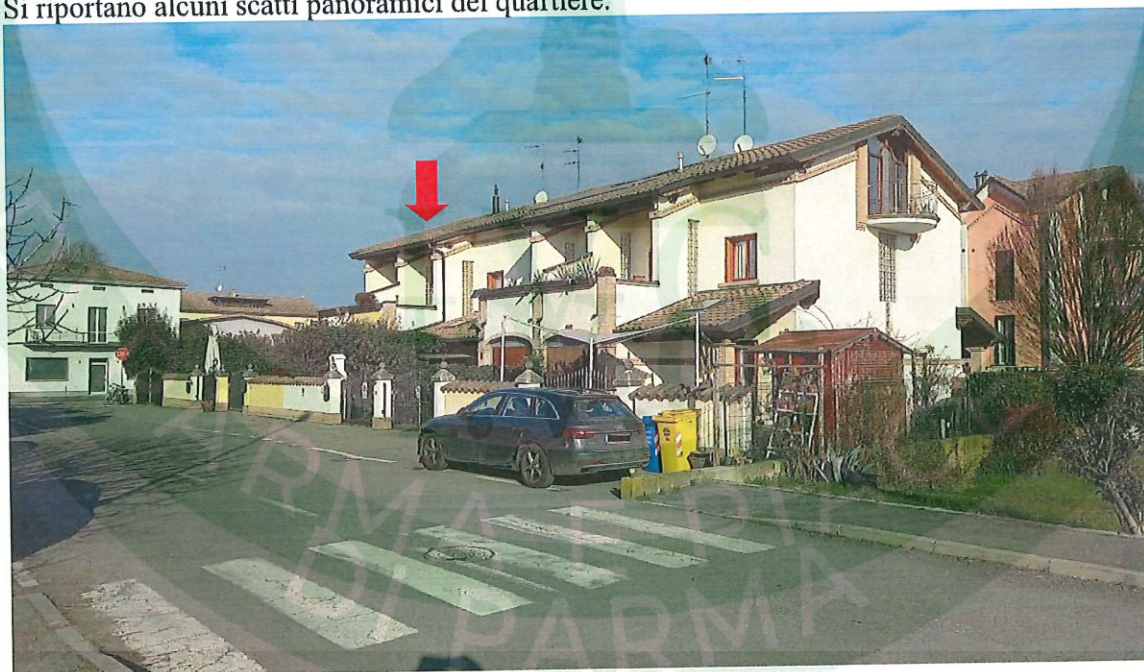
Vista da Via Angelo Varoli, da cui le abitazioni hanno accesso carrabile. L'abitazione oggetto di perizia è individuata dalla freccia, più prossima a Via Cremonese

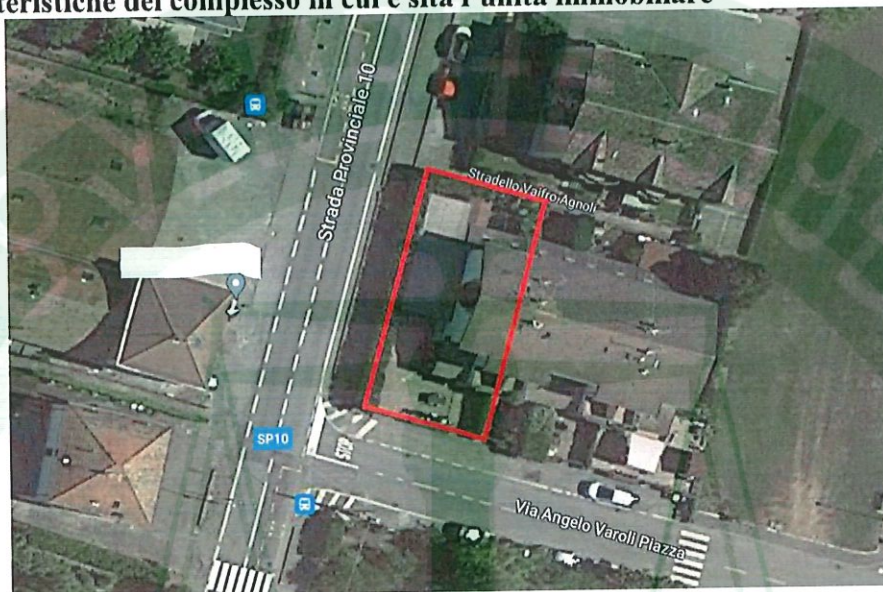
Vista satellitare dell'area con individuazione sommaria del lotto di stima

L'unità in oggetto fa parte di un fabbricato a schiera che comprende quattro unità, ognuna delle quali dotata di accessi indipendenti e separati.
