TRIBUNALE DI TERNI
ESECUZIONI IMMOBILIARI

N. Gen. Rep. **29/2024**

RAPPORTO DI STIMA - ELABORATO PERITALE

Beni in **Terni (TR)**
Strada di Marmore n. 32

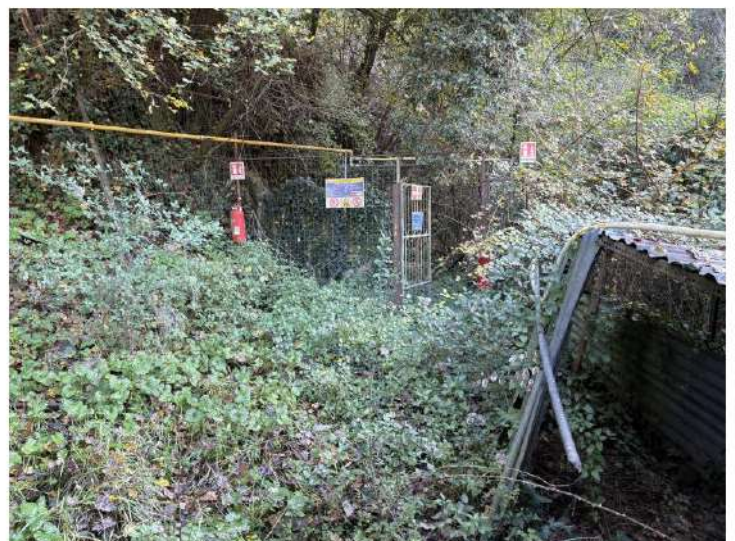
Manufatti/Annessi presenti sulla corte posteriore del fabbricato realizzati senza alcuna autorizzazione (da rimuovere) e Area deposito GPL

Le difformità rilevate e sopra indicate non sono sanabili, pertanto al fine di regolarizzare l'intero compendio immobiliare oggetto di procedura si prevede il ripristino dello stato assentito tramite la demolizione e rimozione delle stesse.

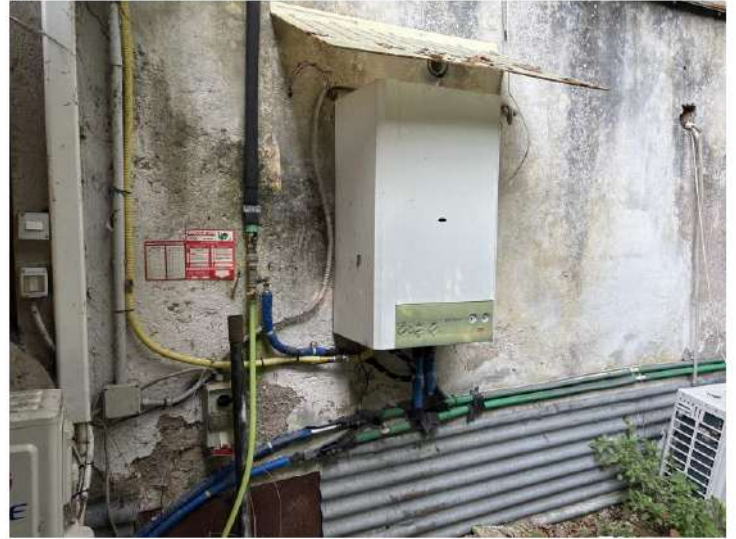
Caldaia per la produzione di acqua calda sanitaria (dismessa)

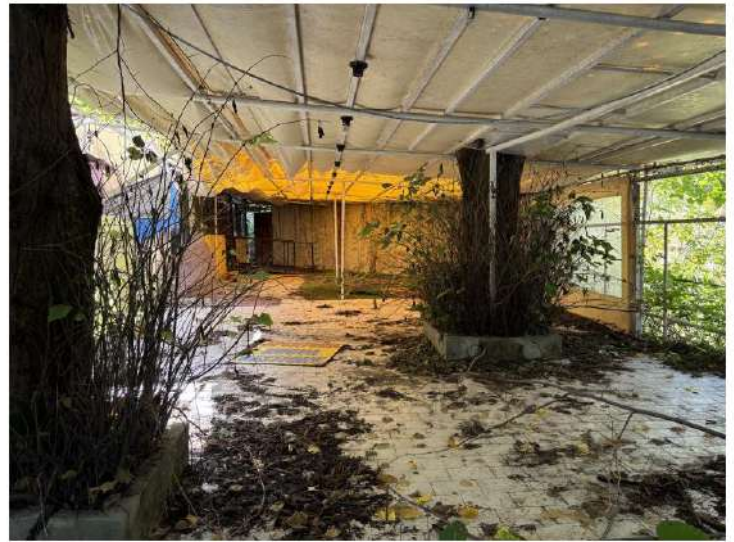
Struttura metallica con Telo ci copertura posta sul lato Ovest dell'immobile (non autorizzata da rimuovere)

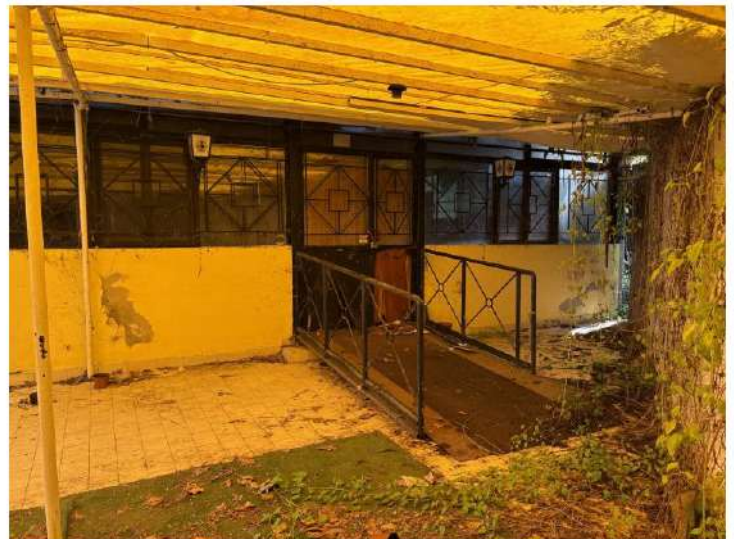
Struttura metallica con Telo ci copertura posta sul lato Ovest dell'immobile (non autorizzata da rimuovere)

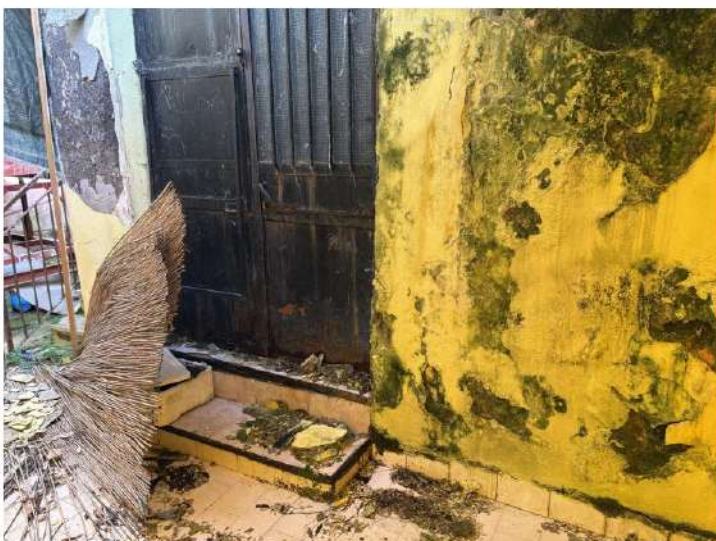
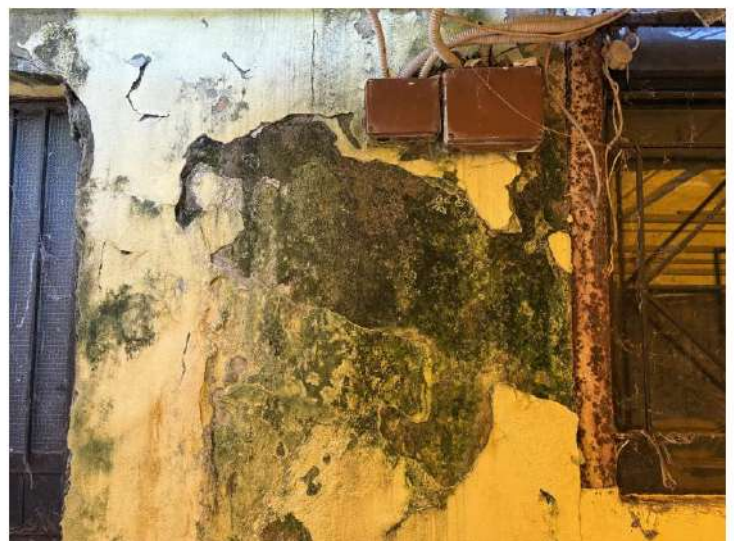
A causa della totale assenza di interventi di manutenzione sia ordinaria che straordinaria, non più eseguiti da tempo, sono presenti ammaloramenti e danneggiamenti sia alle coperture, alle pareti, agli intonaci e alle tinteggiature, dovuti sia agli agenti atmosferici che a infiltrazioni di acque meteoriche.

Particolare umidità di risalita, infiltrazioni e stato di degrado degli intonaci, delle tinteggiature esterne e delle pareti del Fabbricato lato Ovest

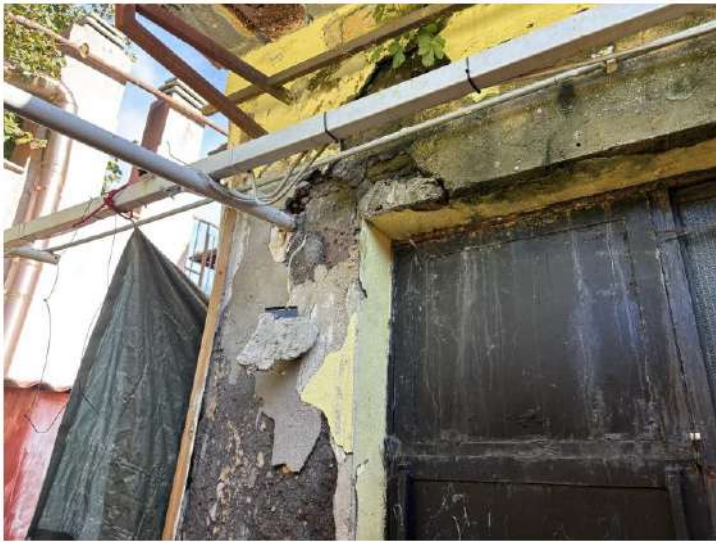
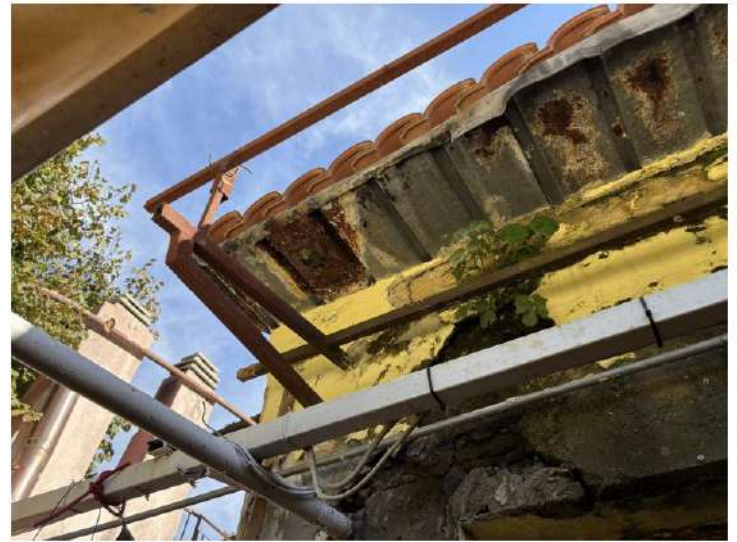
Particolare umidità di risalita, infiltrazioni e stato di degrado degli intonaci, delle tinteggiature esterne e delle pareti del Fabbricato lato Ovest

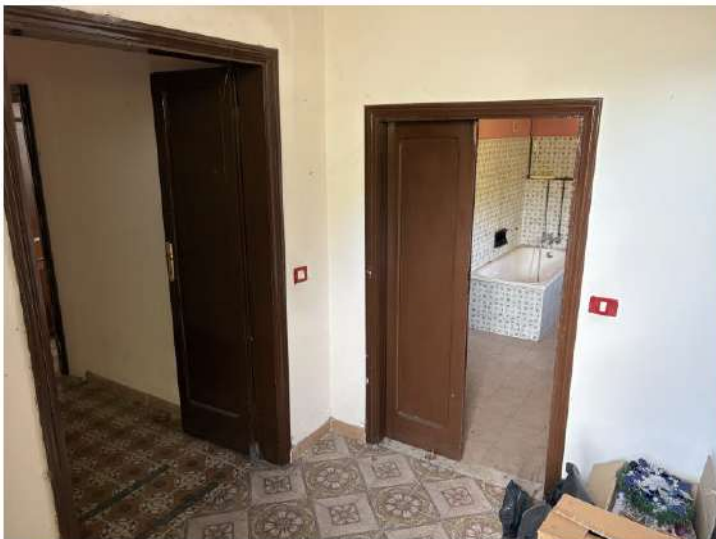
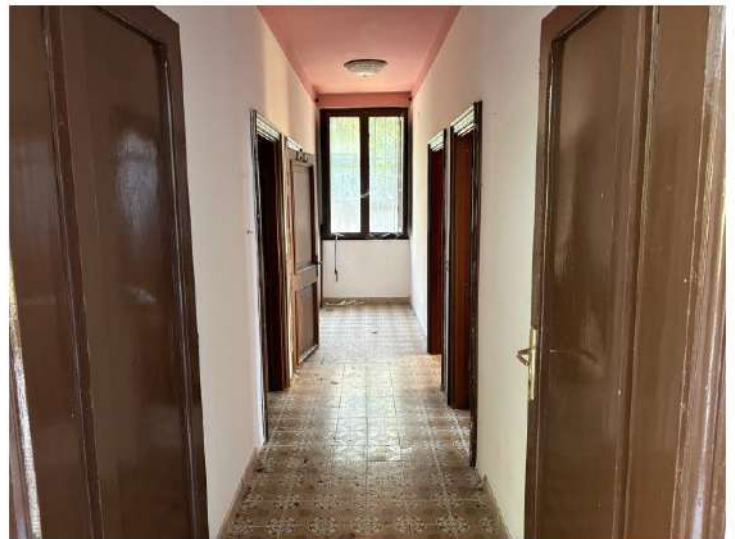
Portone di ingresso dell'Appartamento posto al piano 1° e danneggiamenti da infiltrazioni provenienti dalla copertura a tetto sull'ingresso

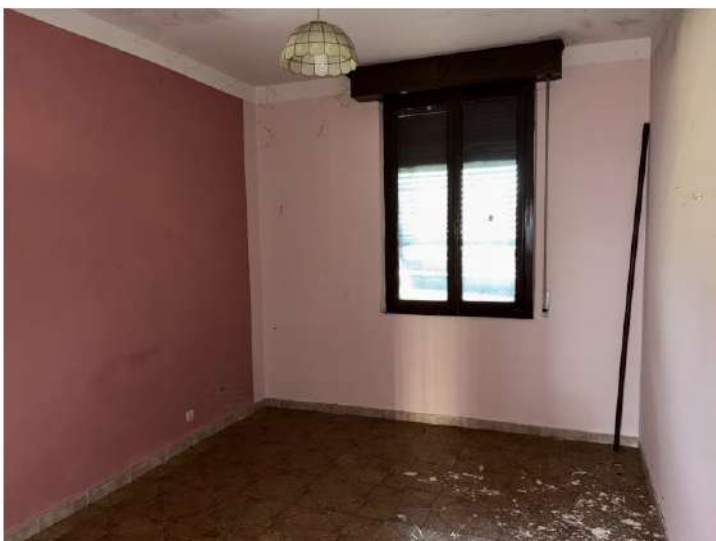
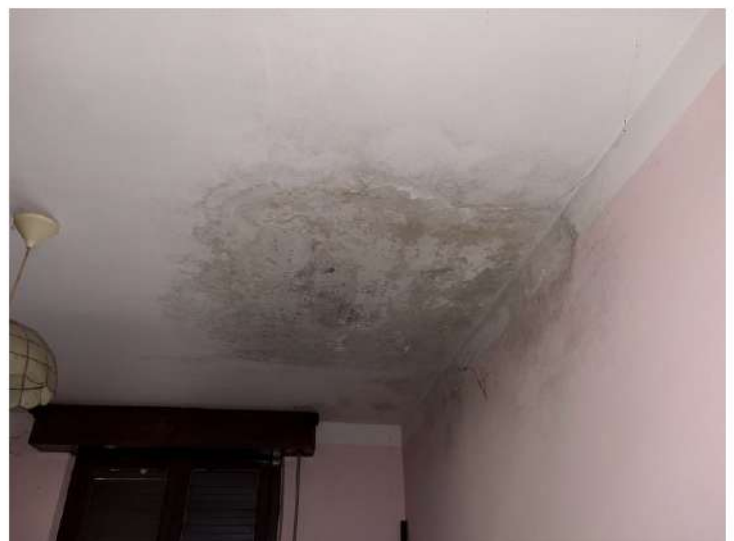
Gli infissi esterni del piano terreno sono alcuni in metallo in sufficienti condizioni di conservazione e alcuni in legno molto vetusti e ammalorati; quelli al piano primo sono tutti in legno, anch'essi vetusti e degradati; gli intonaci esterni sono ammalorati dal tempo e dagli agenti atmosferici e in alcune zone sono parzialmente distaccati; sono inoltre presenti infiltrazioni diffuse di acqua piovana sia al piano terreno

Vano Camera con presenza di evidenti infiltrazioni sul soffitto provenienti dalla copertura a tetto del fabbricato

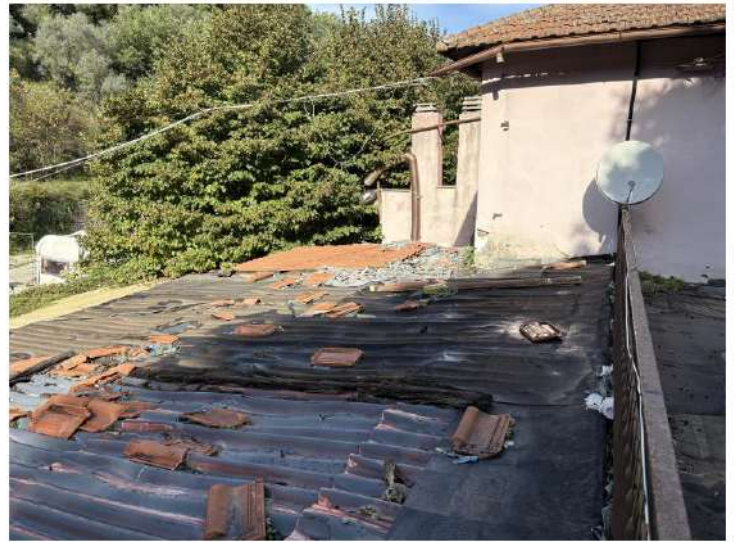
Copertura dell'altra sala ristorante a sud-ovest in pessime condizioni

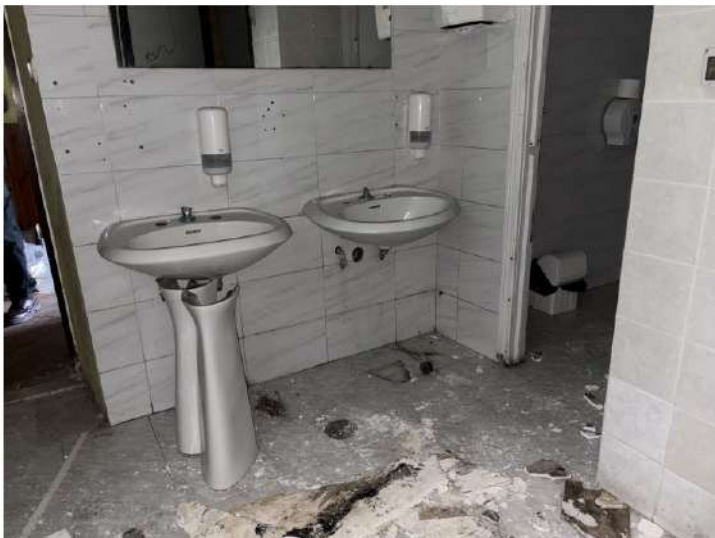
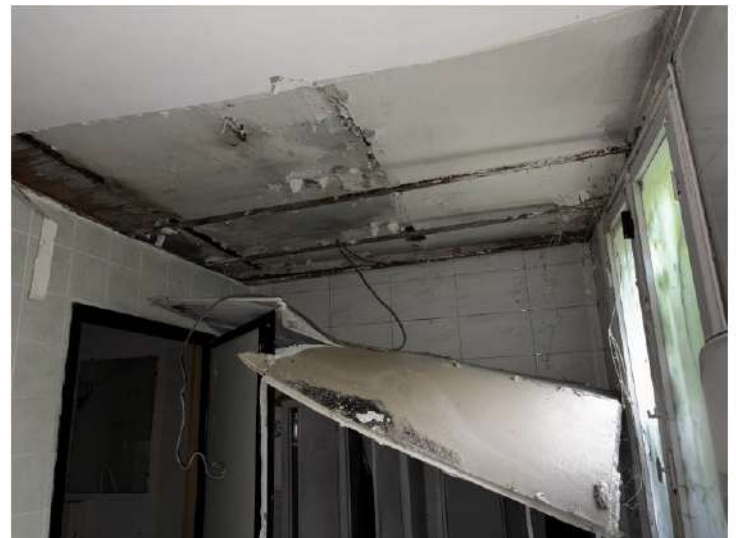
provenienti dalla copertura piana/lastrico, sia sull'appartamento al piano primo provenienti dalla copertura a tetto sovrastante, infiltrazioni ripetute e copiose che hanno causato anche parziali crolli dei controsoffitti nei bagni e in una sala ristorante al piano terreno. Infine, sono presenti fenomeni di umidità da risalita dal terreno e dalle fondazioni sulle murature perimetrali del ristorante.

Servizi Igienici con i soffitti in pessime condizioni e per gran parte crollati a causa delle infiltrazioni provenienti dal Lastrico di copertura sovrastante

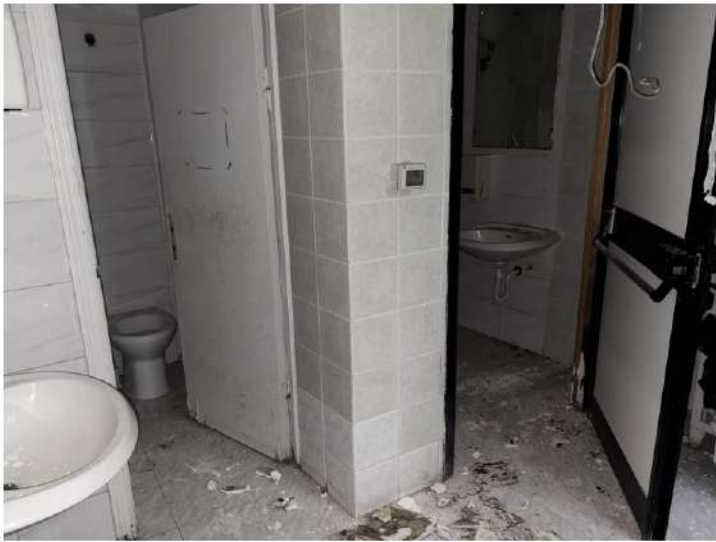
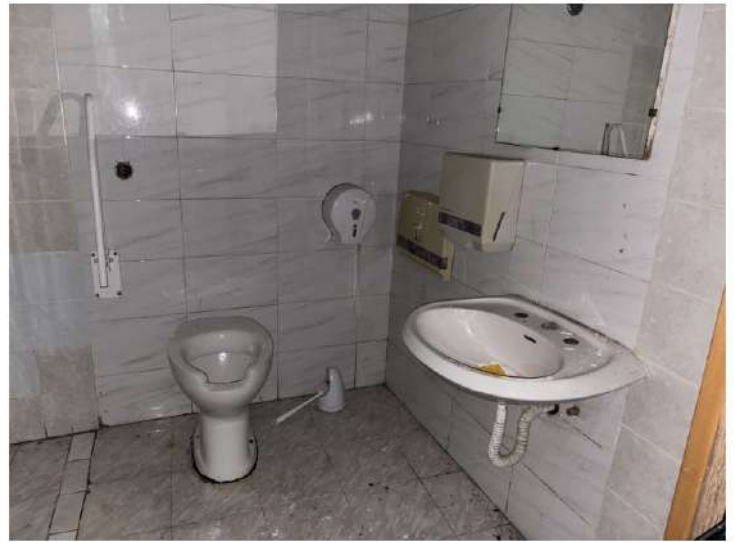
Servizi Igienici con i soffitti in pessime condizioni e per gran parte crollati a causa delle infiltrazioni provenienti dal Lastrico di copertura sovrastante

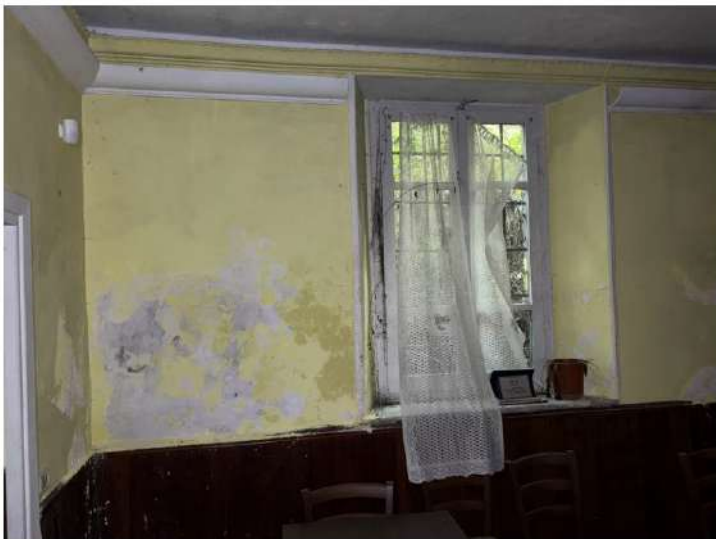
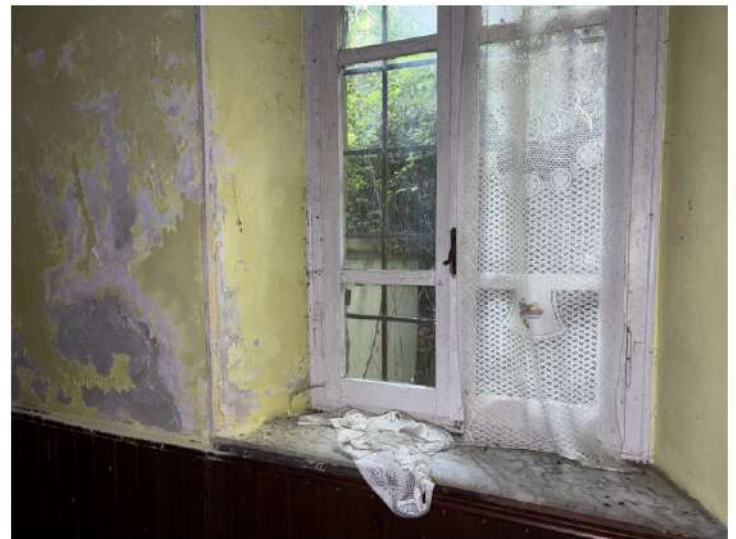
Sala Ristorante principale esposta a sud-est coperta dal Lastrico con la parete esterna lato Est ammalorata e danneggiata da copiose infiltrazioni

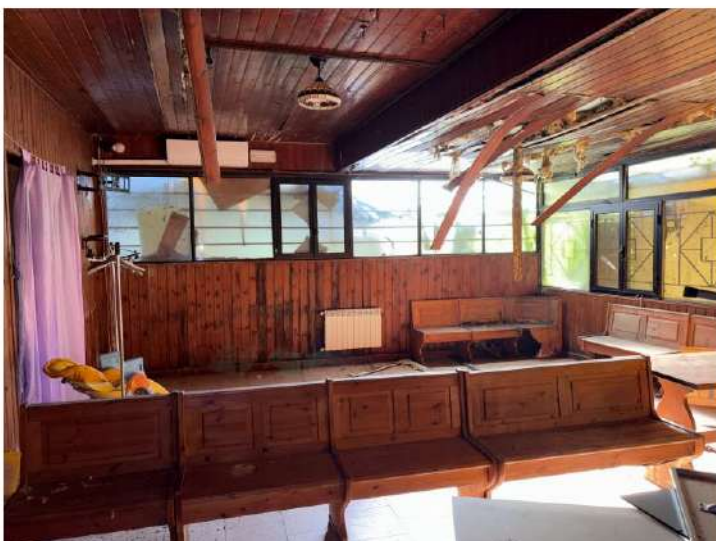
Sala Ristorante principale esposta a sud-est coperta dal Lastrico con la parete esterna lato Est ammalorata e danneggiata da copiose infiltrazioni

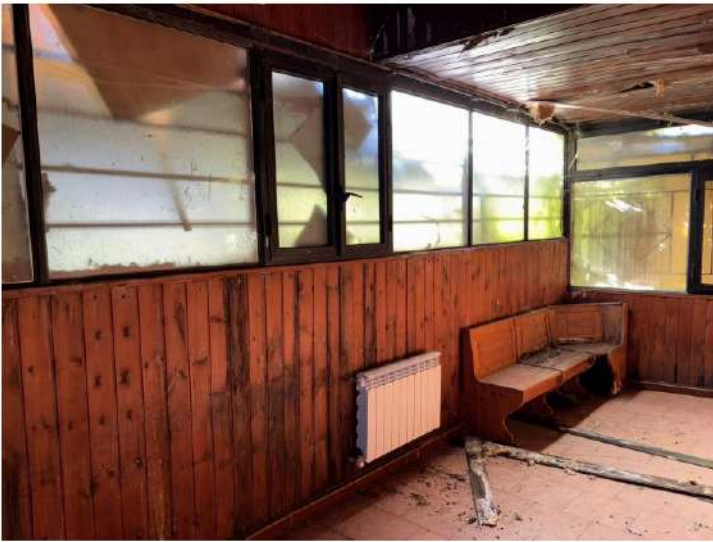
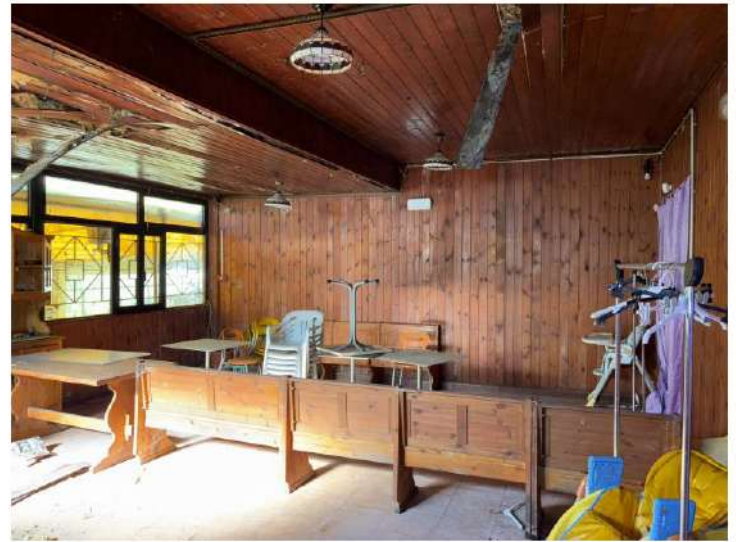
Sala Ristorante esterna esposta a sud-ovest con i controsoffitti e la copertura ammalorati e danneggiati da copiose infiltrazioni

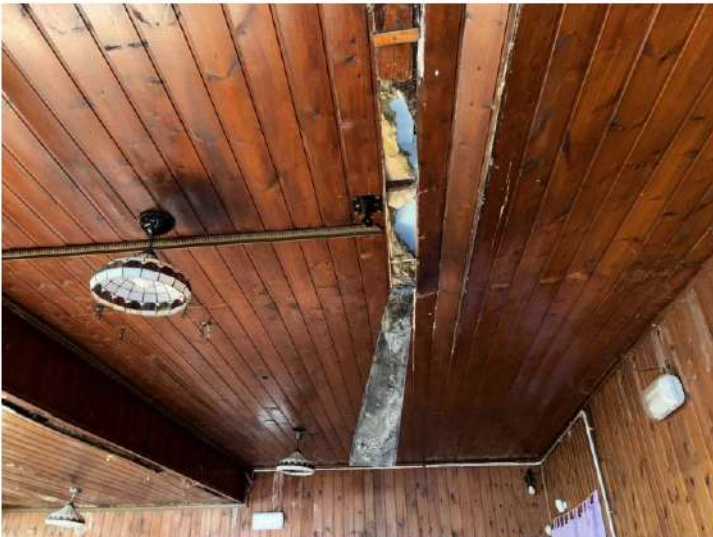
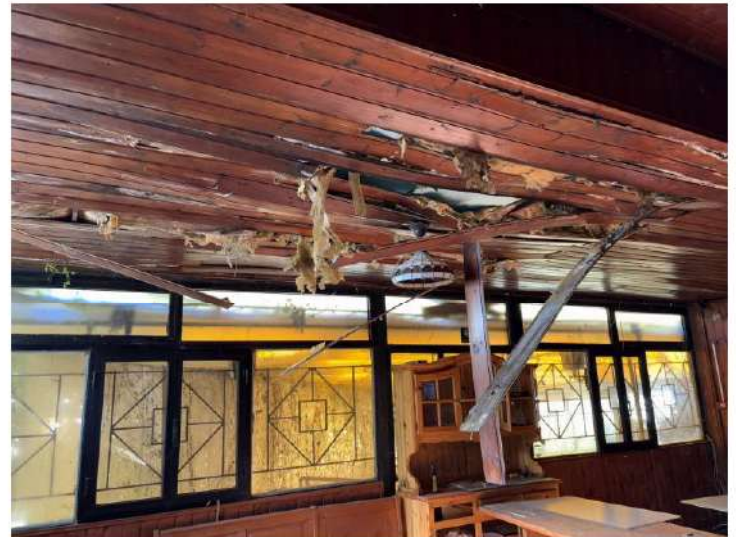
Sala Ristorante esterna esposta a sud-ovest con i controsoffitti e la copertura ammalorati e danneggiati da copiose infiltrazioni
