# **Tribunale di Termini Imerese**

## **PROCEDURA DI ESECUZIONE IMMOBILIARE**

### **PERIZIA**

**Lotto n. 3**

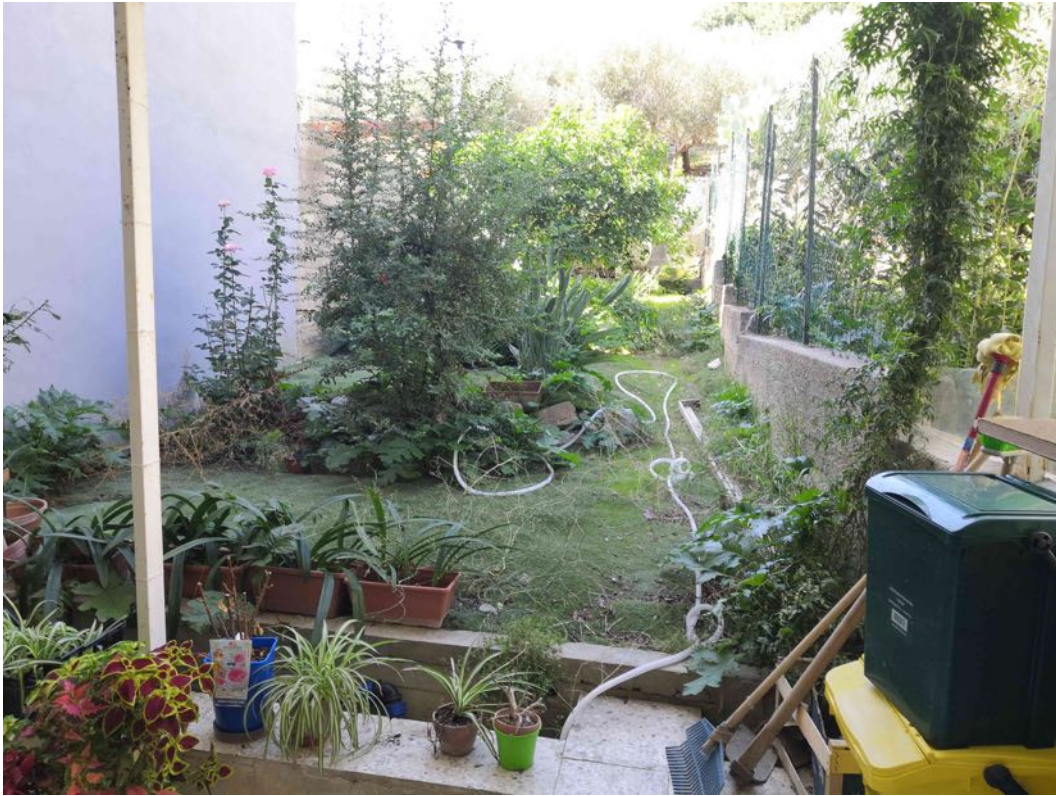
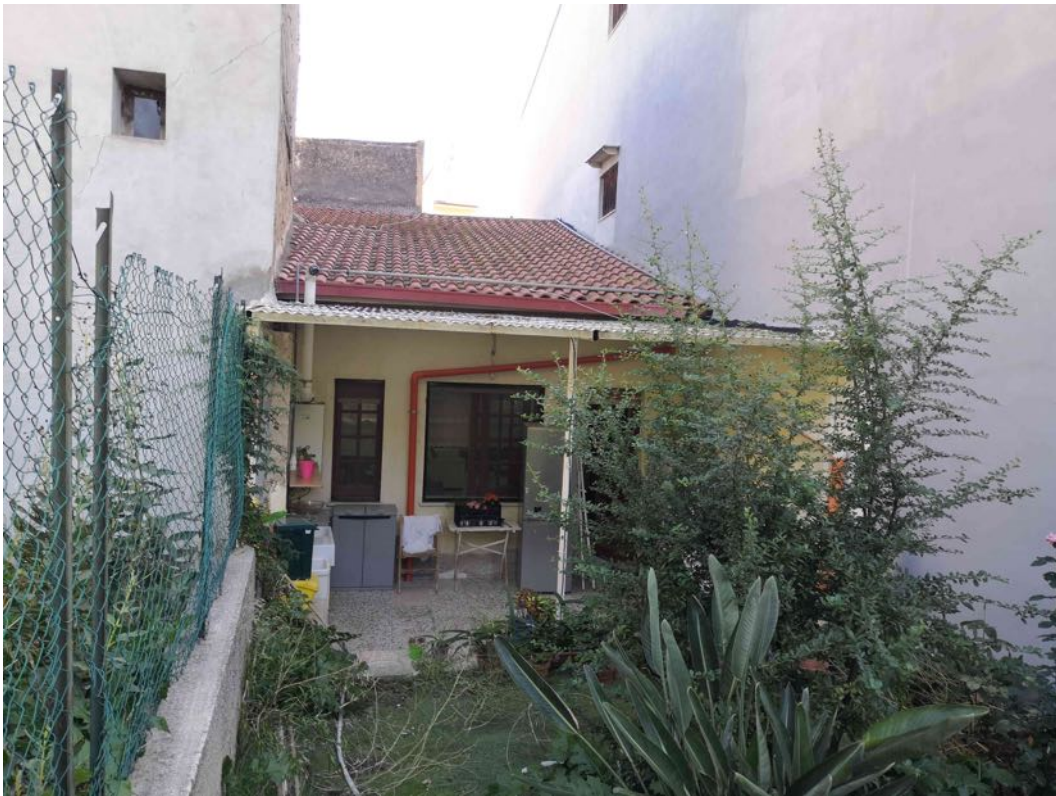
La tettoia realizzata nella corte al piano primo, non potrà essere oggetto di regolarizzazione, poiché in contrasto con il regolamento edilizio vigente.

Foto n. 14 – corte P.1°

Foto n. 15 – corte P.1°

Le spese di ripristino della tettoia irregolare, ammontano in € 1.500,00 circa, che sono state decurtate dal totale della stima.
