TRIBUNALE DI NOCERA INFERIORE
Sezione Fallimentare
Giudice Delegato dott. Pasquale Velleca

Fallimento De Biase Raffaele N. 9/15

R E L A Z I O N E
Abitazione sita in Baronissi

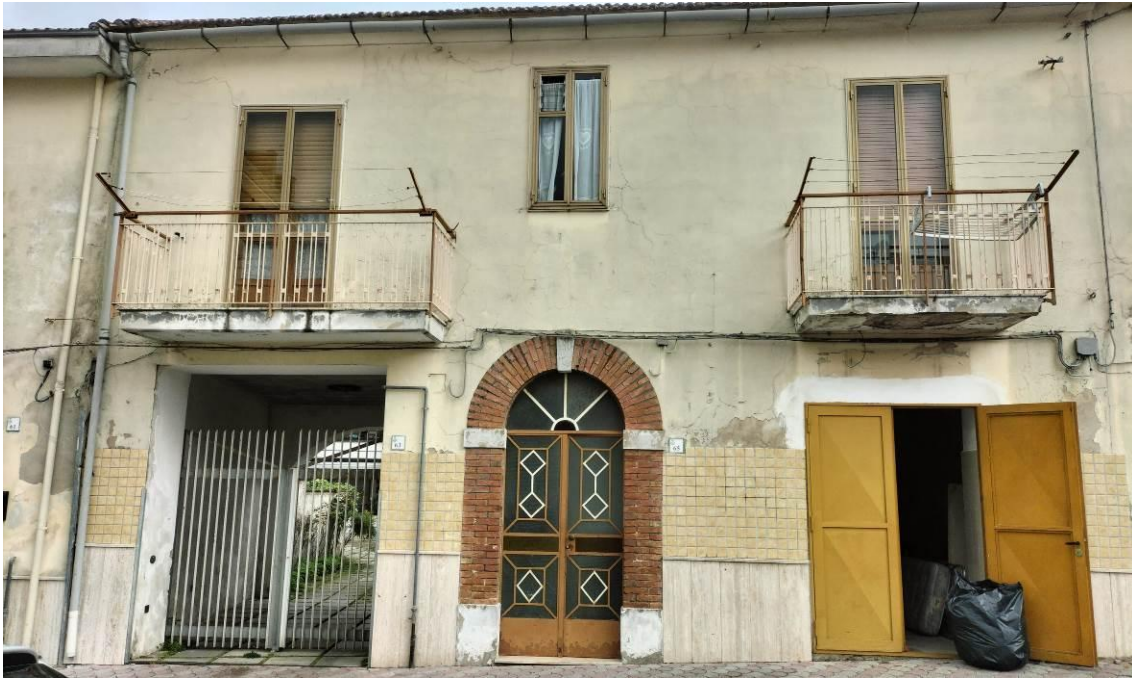
Il fabbricato, realizzato in muratura portante, si compone di piano terra, piano primo e tetto a falde.

Fabbricato – via Trinità

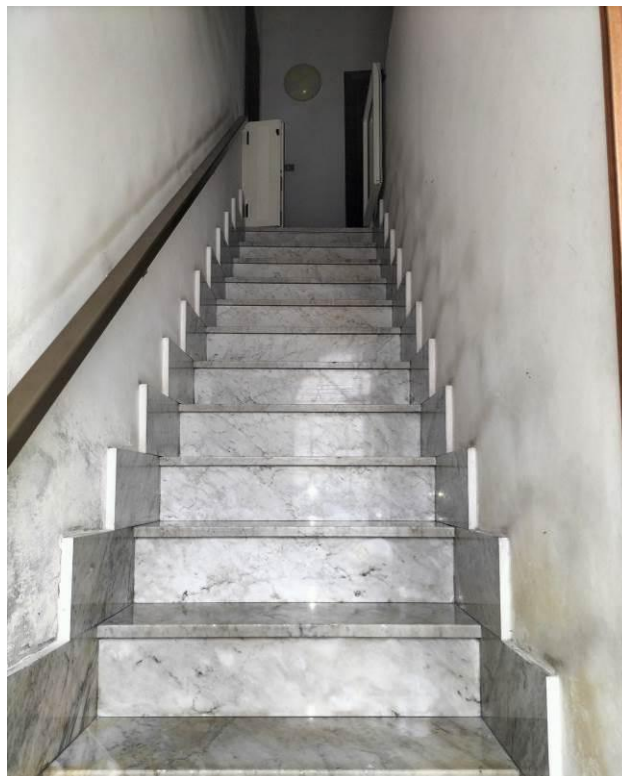
Scala

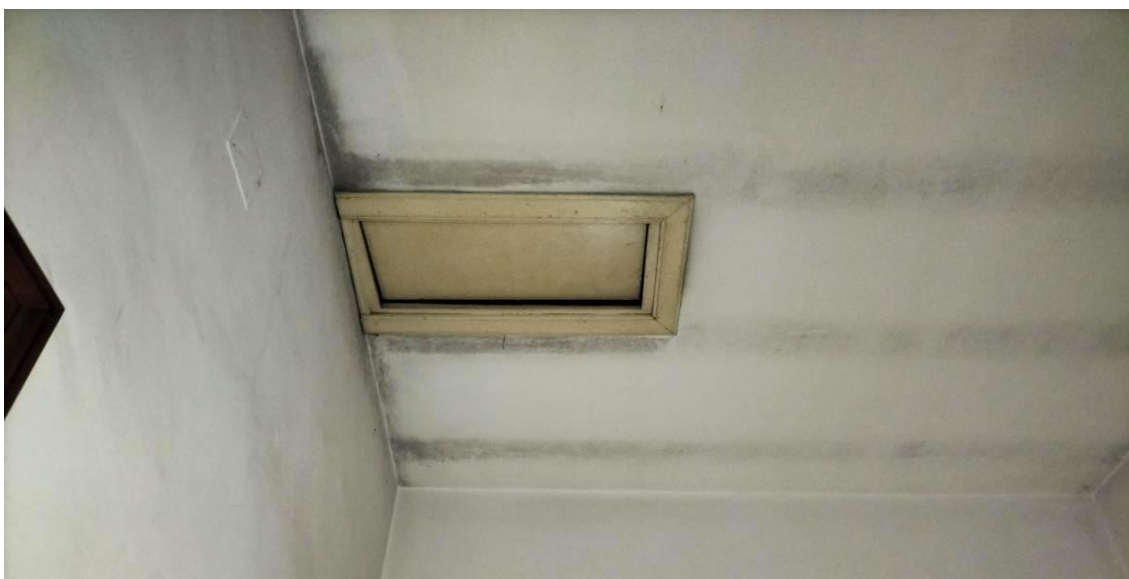
Risulta inoltre di proprietà esclusiva la soffitta a cui è possibile accedere, esclusivamente con una scala amovibile, attraverso una botola ricavata in corrispondenza del disimpegno al piano primo.

Botola d'accesso al soffitto

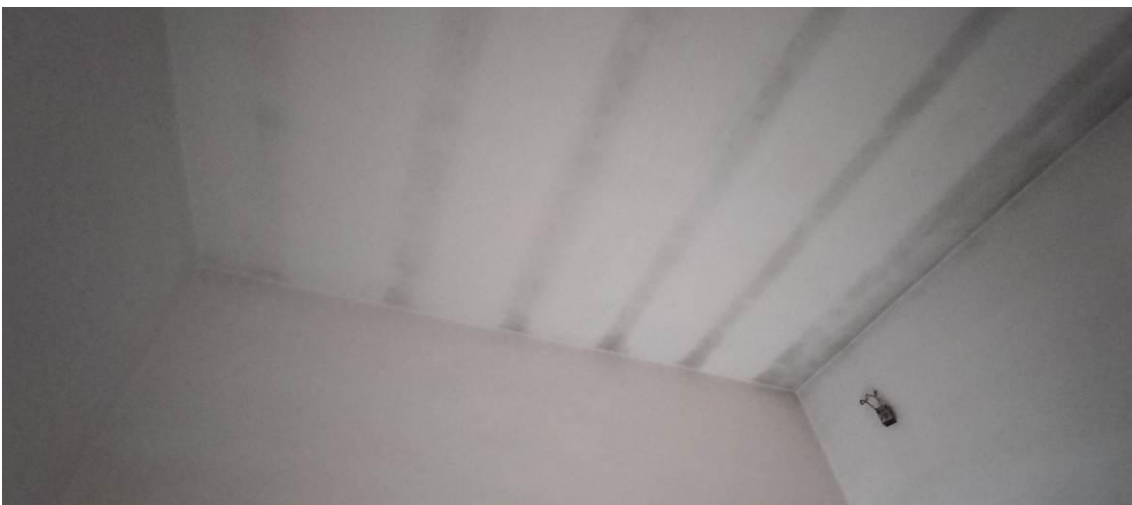
L'abitazione risulta scarsamente conservata: gli ambienti presentano tracce d'umidità dovute, probabilmente, alla vetustà dei materiali e alla scarsa manutenzione sia ordinaria che straordinaria.

Particolare intradosso solaio

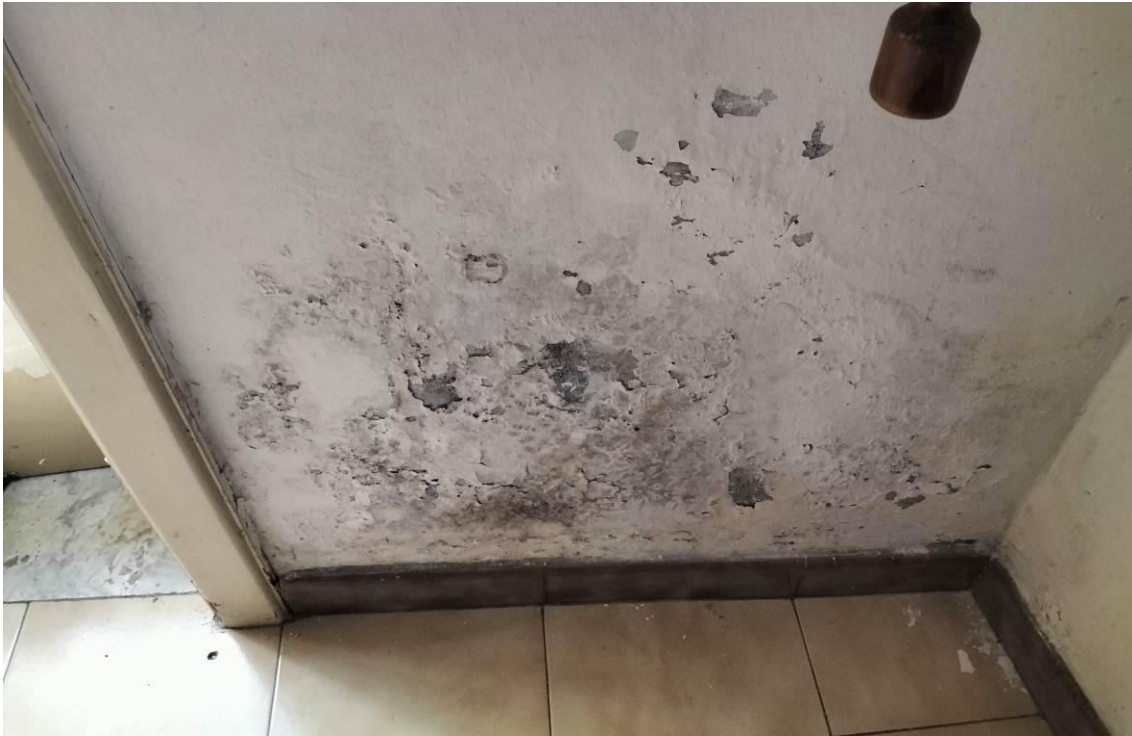
Particolare muratura – camera 1

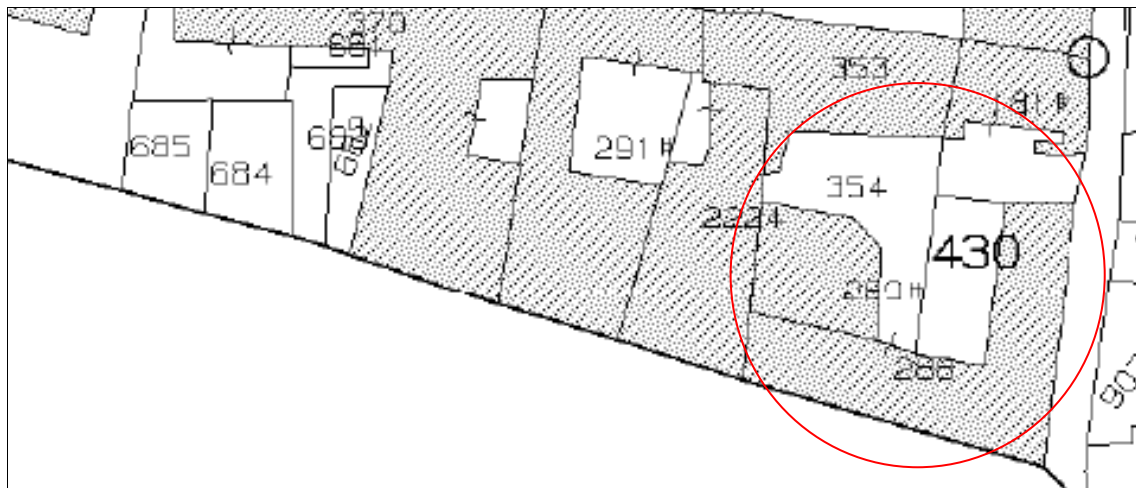
Stralcio Mappa Catastale

Per quanto attiene la **corte**, coincidente nel Catasto Terreni con la **particella 354 del foglio 3**, dalle indagini catastali non è stato possibile individuare una ditta intestataria. Tale circostanza induce a ritenere che la corte non sia di proprietà esclusiva, bensì costituisca **bene comune ai fabbricati limitrofi**. Inoltre, la corte in oggetto, p.lla 354 risulta graffiata in mappa alla p.lla 288.

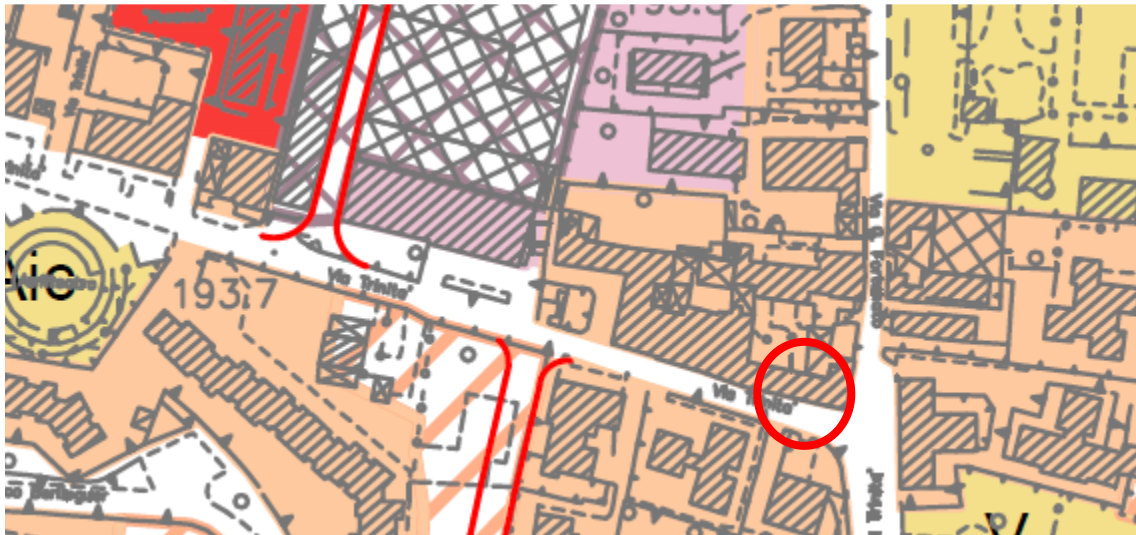
Il complesso immobiliare, in cui sono siti i beni pignorati, ricade nella **Zona B - Tessuto urbano di recente formazione consolidato** (come da *Certificato di Destinazione Urbanistica del 24.09.2025*, ALL.6) Piano Urbanistico Comunale approvato dal Consiglio Comunale con delibera n. 35 del 18.05.2018, divenuto esecutivo in data 12/06/2018 a seguito della pubblicazione di avviso sul B.U.R. Campania n. 40 dell'11/06/2018.

Stralcio planimetrico P.U.C. – con individuazione del fabbricato
