Operazioni peritali

TRIBUNALE DI NAPOLI - V SEZIONE CIVILE
Esecuzione Immobiliare n. 215/2024
RELAZIONE DI STIMA

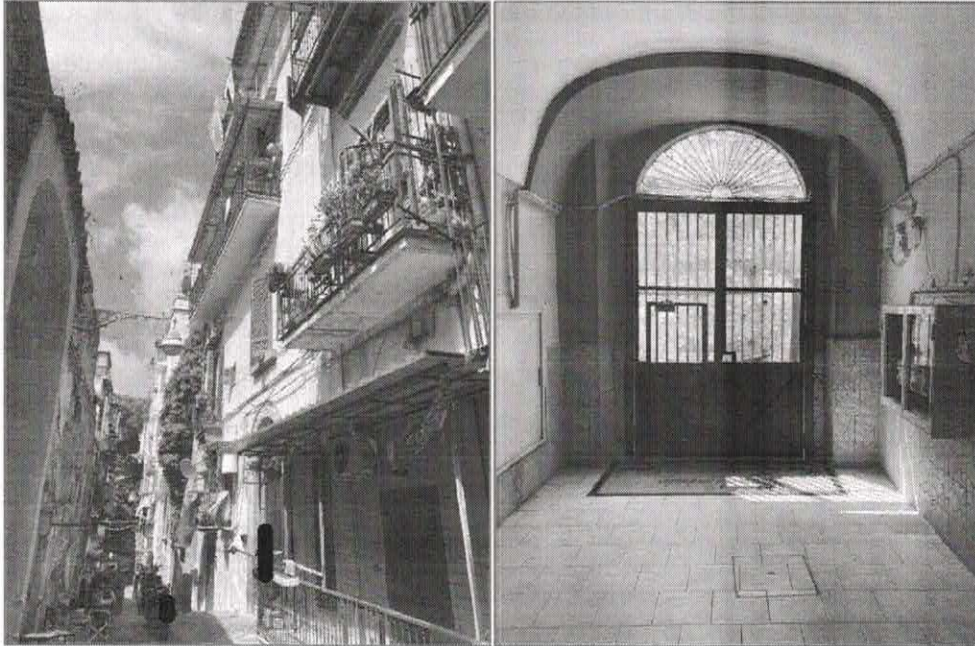
Esso risulta articolato in cinque quattro fuori terra (piano terra e tre piani in elevazione), con impianto ascensore, con una piccola corte interna accessibile dall'androne di ingresso da Vico Tessitori ai Miracoli n. 26. Lo stato dei prospetti esterni risulta nel complesso **discreto**, dovendosi segnalare un diffuso ammaloramento della tinteggiatura

nonché, in alcuni punti (in particolare in corrispondenza dei sottobalconi), il distacco localizzato dell'intonaco.

L'interno del fabbricato (androne, cortile e cassa scale) presenta, parimenti, uno stato conservativo complessivamente **discreto**, essendo rinvenibili puntuali ammaloramenti e distacchi della tinteggiatura.

Figura 2. Prospetto del fabbricato da Vico Tessitori ai Miracoli (sinistra) e androne/cortile interno (destra).

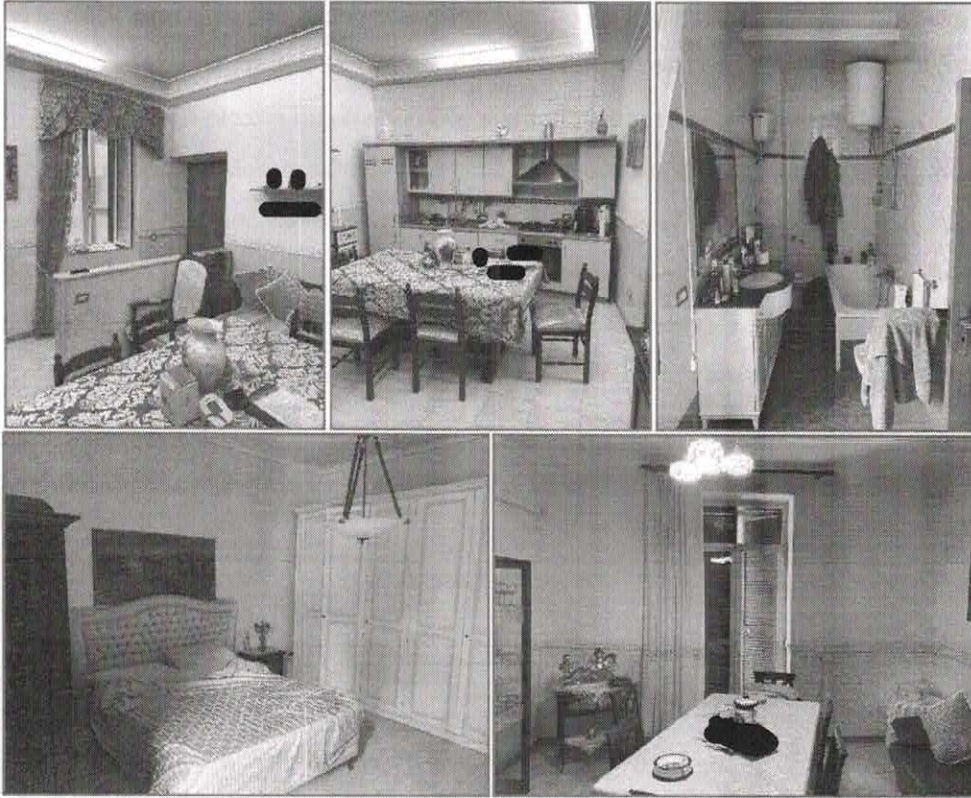
Figura 4. Estratto rilievi fotografici (allegato C-1).

L'appartamento, in complessivo **normale** stato manutentivo, presenta finiture di livello civile e, in particolare: la pavimentazione è in gres porcellanato; le pareti sono intonacate e tinteggiate, in taluni ambienti rivestite con carta da parato; il bagno e la parete cottura della cucina presenta un rivestimento in piastrelle; il soffitto di tutte le camere è tinteggiato di bianco; la porta di ingresso è del tipo blindato; le porte interne sono in legno tamburato con inserti in vetro; gli infissi interni sono in PVC con vetro camera; gli infissi esterni constano di persiane del tipo "napoletane" in ferro.

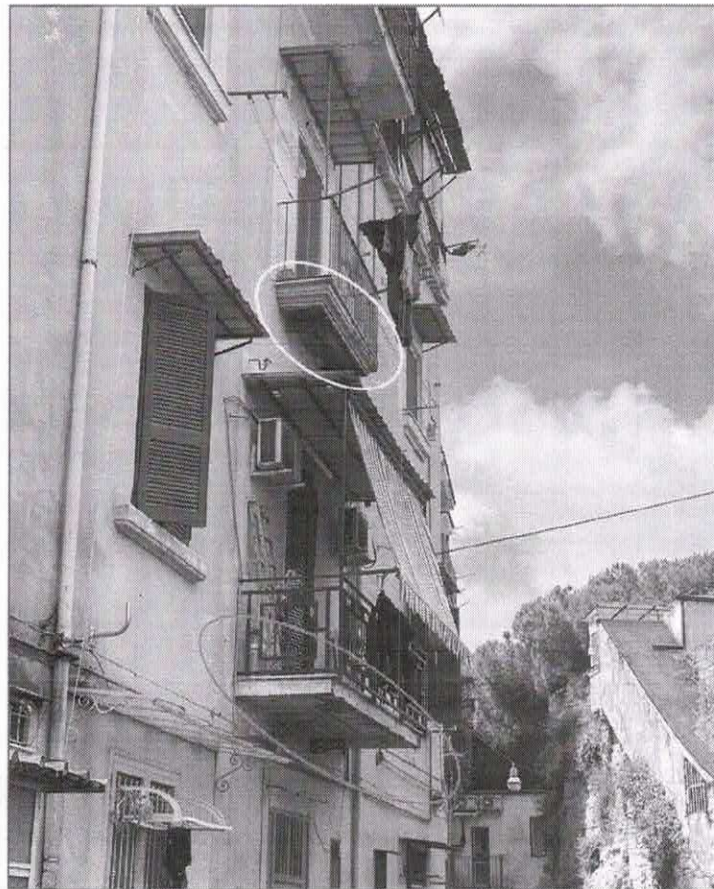
impianto pari a 0,62 x 2,81 m (superficie pari a circa 1,7 mq); l'attuale balcone deriva, quindi, dall'abusivo ampliamento di quello originario, circostanza di cui si trae conferma anche dalla mera osservazione del prospetto nord del fabbricato, ciò sia operando il confronto con il balcone al piano secondo, posto sulla medesima verticale di quello in oggetto, che conserva ancora le originarie dimensioni di impianto, sia rilevando la presenza, sotto la soglia dell'attuale balcone abusivamente ampliato, delle antiche staffe in ferro (analoghe a quelle ancora presenti al piano secondo) poste a supporto della originaria soglia in pietra;

**Figura 6. Balcone dell'appartamento pignorato (cerchiato in rosso).
Balcone originario afferente al piano secondo (cerchiato in giallo)**
