TRIBUNALE DI REGGIO EMILIA

Esecuzione Immobiliare n. 100/2025 R.G.E.

RELAZIONE TECNICO ESTIMATIVA

Esperto designato: **Geom. Ivan Albano**

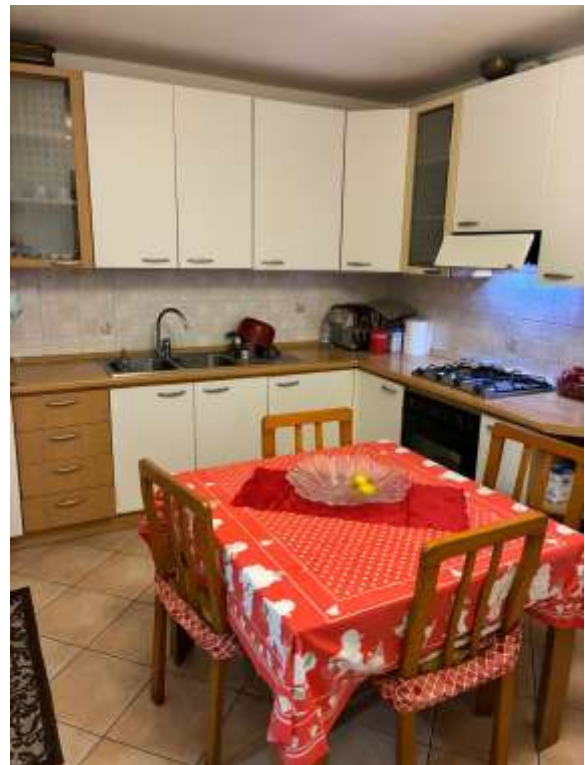
Nel corso della visita di sopralluogo non sono state riscontrate difformità edilizie rispetto all'ultimo stato legittimato ad esclusione delle destinazioni d'uso dei locali accessori posti al piano terra attualmente adibiti ad uso abitativo, che dovranno essere ripristinati all'uso censito. Inoltre all'interno dell'area cortiliva vi è la presenza di una piscina a terra autoportante di discrete dimensioni oltre che ad un ricovero attrezzi da giardino in legno entrambe posizionate senza alcun titolo e pertanto da rimuoversi.

Vista interna locale di servizio P.T.

trasformato in soggiorno

Si dovranno prevedere costi quantificabili circa in € 8.000,00, sia per il ripristino dei locali accessori posti al piano terra, attualmente utilizzati ad uso residenziale in maniera non regolamentare (rimozione di: mobilio per cucina, soggiorno e camera con relativi impianti), sia per la piscina autoportante con relativi impianti e per il ricovero attrezzi da giardino posti nell'area pertinenziale.

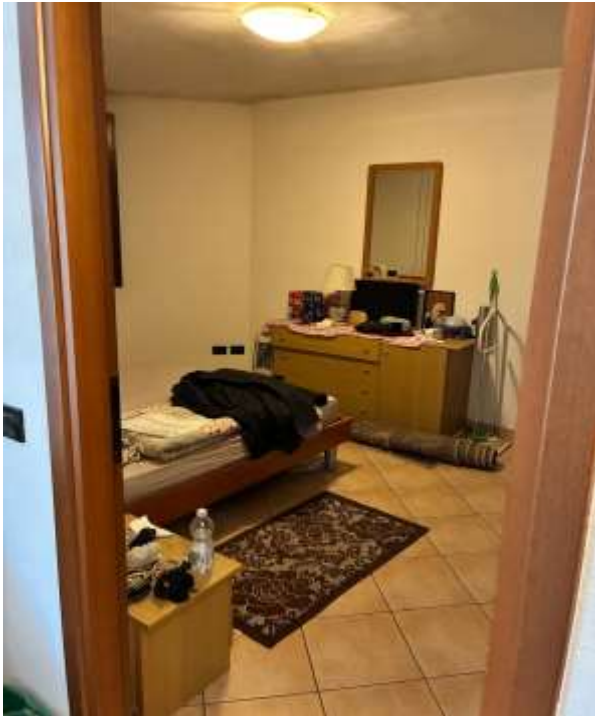
trasformato in cucina
