TRIBUNALE DI TRENTO

RGE n. 202/2018

RAPPORTO DI VALUTAZIONE DEI BENI PIGNORATI

Nel comune di Porte di Rendena, località Borceniga, Agritur di recente realizzazione con 8 alloggi, oltre ad un edificio ad uso deposito / magazzino e terreni circostanti per una superficie catastale complessiva di 17.677 metri quadri.

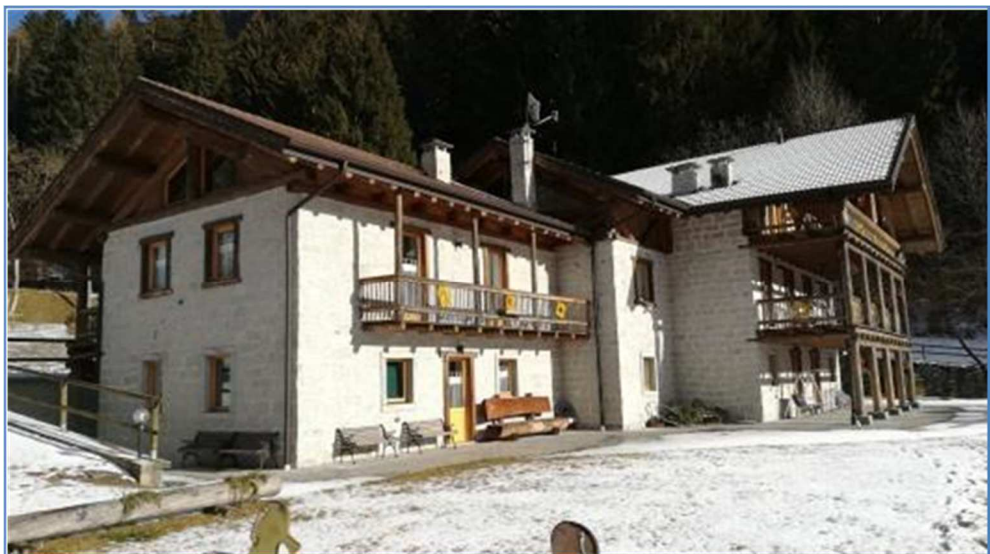
*Il fabbricato principale, costituente la **p.ed. 473** è un complesso immobiliare denominato "Maso Tesadri", costituito da otto alloggi. Sette alloggi sono utilizzati a scopo turistico (agritur), mentre l'ottavo è riservato ad uso del conduttore. Esternamente al sedime principale del fabbricato è presente un "locale tecnico" interrato accessibile dall'intercapedine a piano terra dell'edificio e utilizzato come locale di servizio.
Totale volume edificio = 2060 mc*

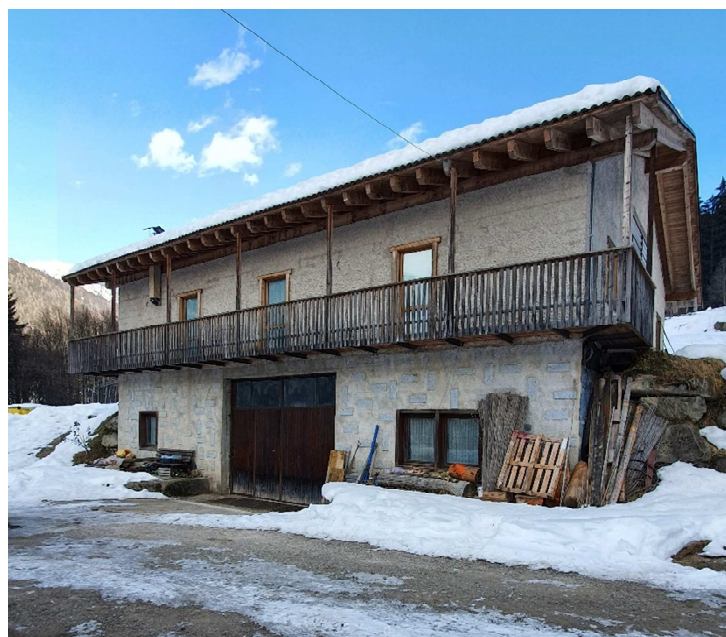
Il fabbricato ricovero mezzi - magazzino, costituente la p.ed. 515 è un edificio a pianta rettangolare che si sviluppa su due piani, di cui uno interrato. Volume totale = 1600 mc

Per quanto possibile appurare in sede di sopralluogo il fabbricato è apparso in buono stato di conservazione.

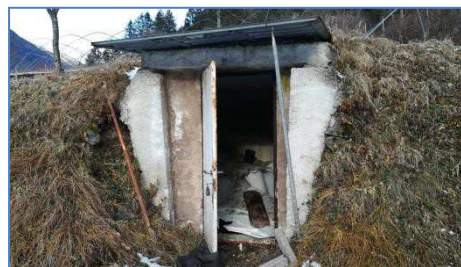
E' inoltre presente un pozzo per la derivazione di acqua ad uso civile con relativo manufatto ospitante le apparecchiature di sollevamento.

L'impianto di emungimento dell'acqua fa capo ad un'autoclave presente nel seminterrato dell'edificio, utilizzata ad uso irriguo e come scorta di acqua potabile agritur.

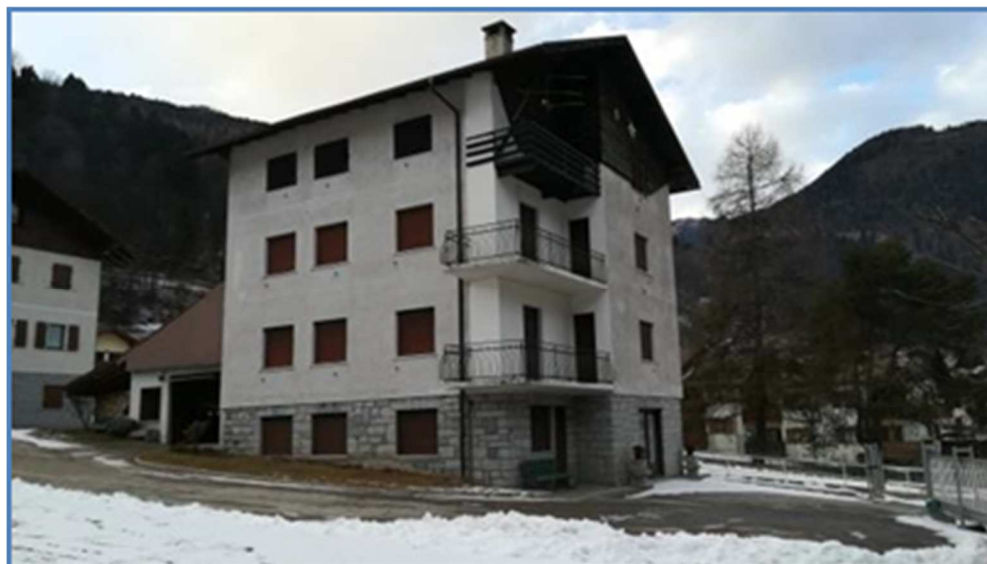
**STATO DI
CONSERVAZIONE DEL
FABBRICATO** L'edificio nel suo complesso appare in discreto stato di conservazione, consono all'età del fabbricato.

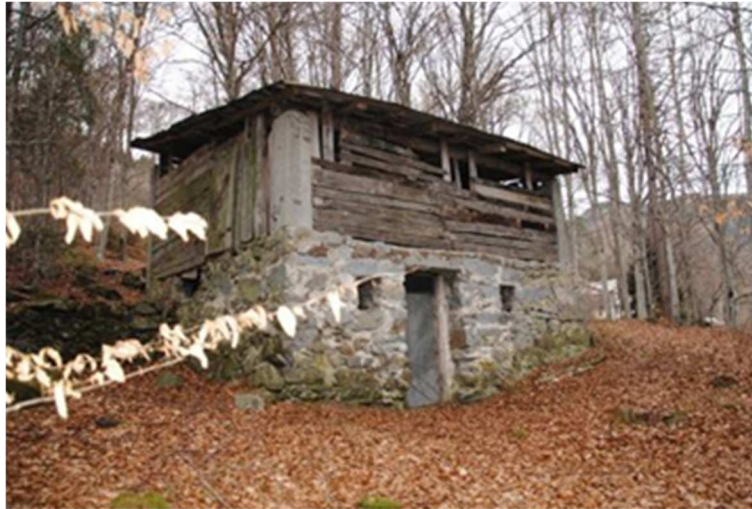
Al momento del sopralluogo la zona non era raggiungibile per via della neve ma grazie alla relazione dettagliata del geom. Dalbon si è in grado di stimare il lotto.

Pressoché al centro dell'appezzamento sud è presente il fabbricato costituente la p.ed. 398/11. Trattasi sostanzialmente del rudere di un edificio di vecchia data.
