LOTTO n. 8

A Porte di Rendena, al civico 3 di via Nazionale, in edificio condominiale, intero secondo piano, escluso il vano scale, comprendente due appartamenti da ristrutturare con locali in proprietà esclusiva a piano terra, costituenti la neo p.m. 2 della neo p.ed. 572 in C.C. Villa Rendena.

LOTTO n. 9

A Porte di Rendena, al civico 3 di via Nazionale, in edificio condominiale, intero terzo piano, escluso il vano scale, comprendente due appartamenti da ristrutturare con locali in proprietà esclusiva a piano terra, costituenti la neo p.m. 3 della neo p.ed. 572 in C.C. Villa Rendena.

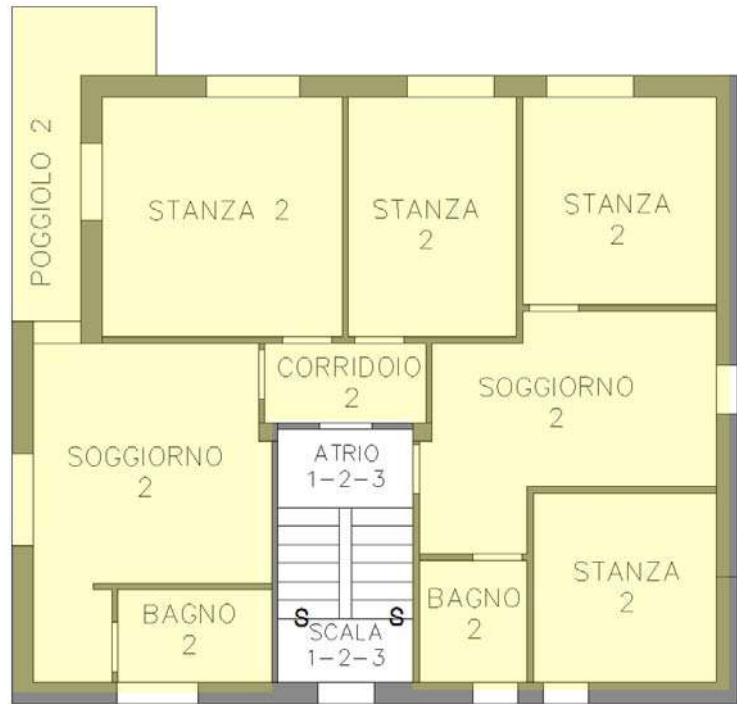
secondo piano

Si riporta di seguito un estratto delle planimetrie di cui all'ipotesi divisionale riportata in allegato, con evidenziata in giallo la proprietà esclusiva.

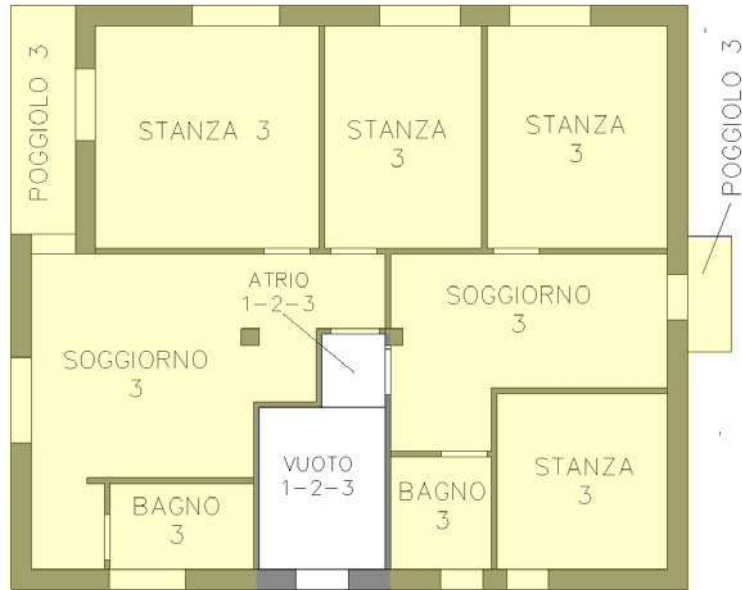
terzo piano

PLANIMETRIA Si riporta di seguito un estratto delle planimetrie di cui all'ipotesi divisionale riportata in
PIANTE allegato, con evidenziata in giallo la proprietà esclusiva.
SEZIONE

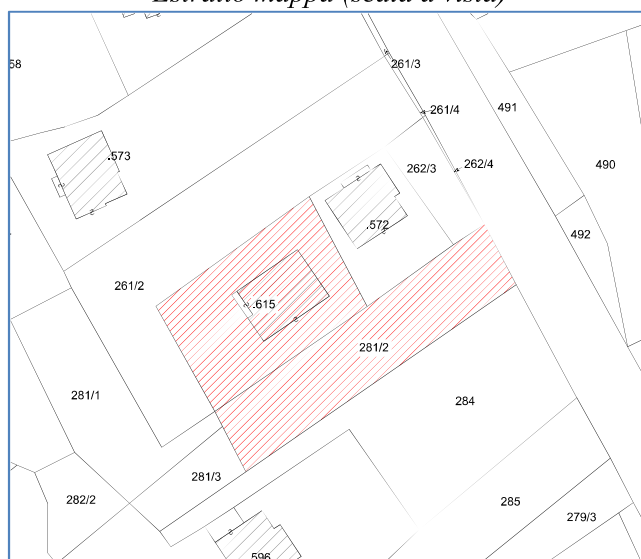
Estratto mappa (scala a vista)

In sede di formazione dei lotti si prevede l'estinzione della p.f. 281/2 e la sua aggregazione alla p.ed. 615, per cui necessiterà apposito tipo di frazionamento.

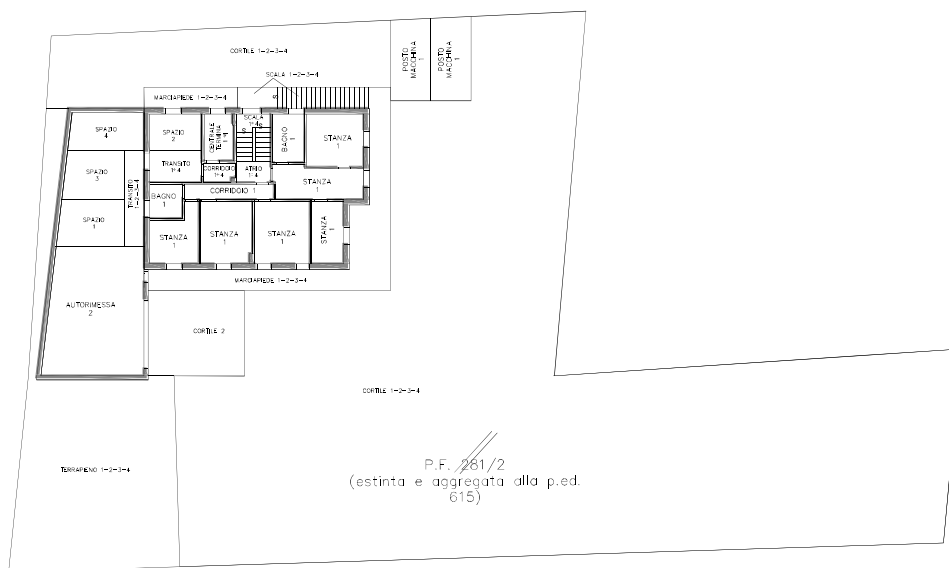
Si riporta di seguito un estratto dell'ipotesi divisionale, evidenziando come sia prevista l'estinzione della p.f. 281/2 e l'aggregazione della relativa superficie alla p.ed. 615. Operazione per la quale, preventivamente alle messa all'asta dell'immobile, si renderà necessaria la stesura di apposito tipo di frazionamento e piano di divisione.

Si rileva come sia presente un'ampia tettoia/legnaia in aderenza alla facciata a monte, dell'edificio p.ed. 572, il cui sedime ricade parzialmente su quest'ultima, di altro proprietario e facente parte di altri lotti. In considerazione della non certa sanabilità della medesima, ne è ipotizzata la demolizione e il ripristino a cortile dell'area.

Qualora lo ritengano opportuno gli assegnatari dei lotti relativi ad entrambe le particelle edificiali potranno eventualmente valutare la possibilità di ottenere la sanatoria e presentare la domanda in comune di rilascio del relativo provvedimento.

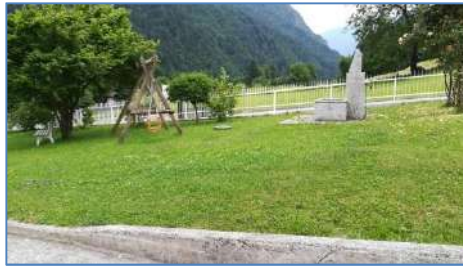
Sull'attuale p.f. 281/2 è presente il deposito di GPL interrato a servizio principalmente dell'edificio p.ed. 572, oltre che dei piani cottura degli appartamenti presenti nell'edificio p.ed. 615. In sede di formazione dei lotti è stato ipotizzato che gli assegnatari provvedano, a loro cura e spese allo spostamento del serbatoio stesso all'interno degli spazi comuni alla p.ed. 572. Gli assegnatari dei lotti di cui all'edificio p.ed. 615 dovranno invece provvedere in altro modo all'alimentazione dei piani cottura dei relativi appartamenti.

zona deposito GPL a servizio p.f. 572

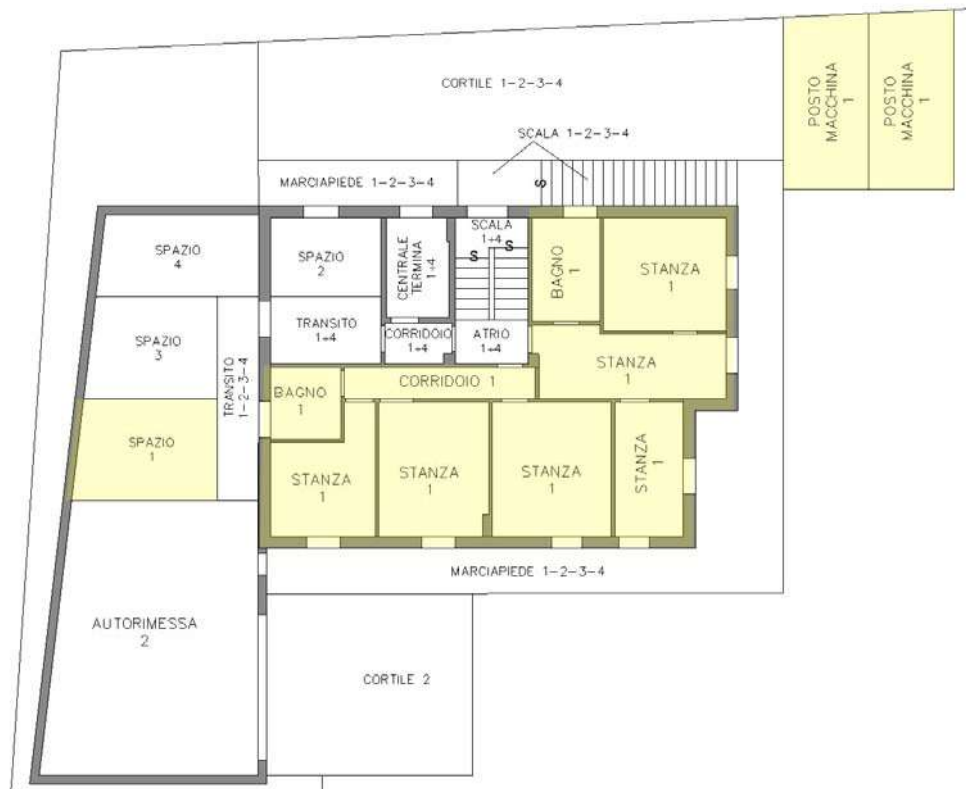
Piano terra

PIANTE Si riporta di seguito un estratto delle planimetrie di cui all'ipotesi divisionale riportata in allegato, con evidenziata in giallo la proprietà esclusiva.

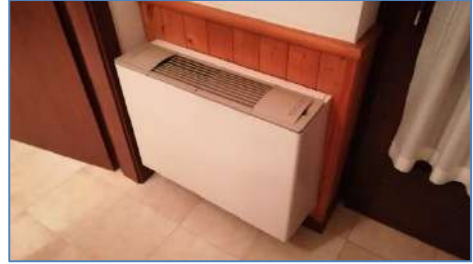
Particolare aerotermini
