**LOTTO n. 4**

**A Porte di Rendena, al civico 21 di via Nazionale, in edificio condominiale di soli tre unità abitative, appartamento a primo piano con quattro posti macchina, una cantina e spazio esclusivo a piano seminterrato, costituenti la neo p.m. 1 della p.ed. 621 in C.C. Villa Rendena.**

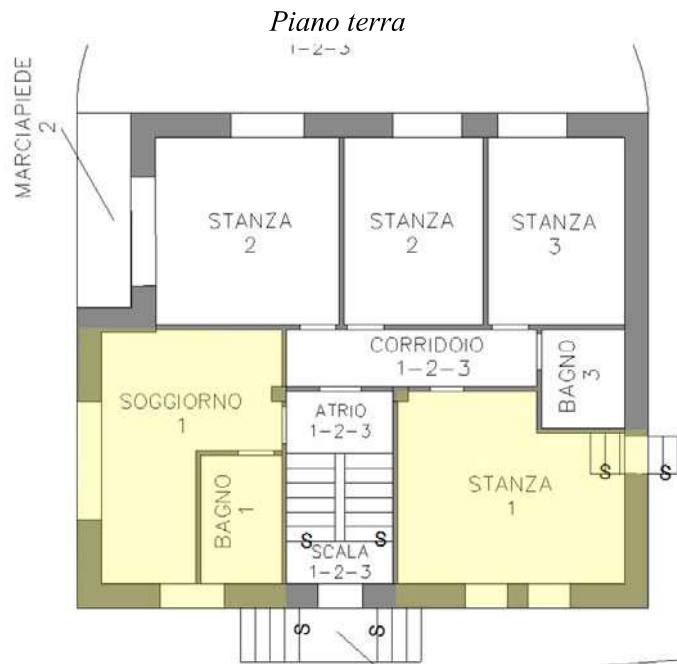
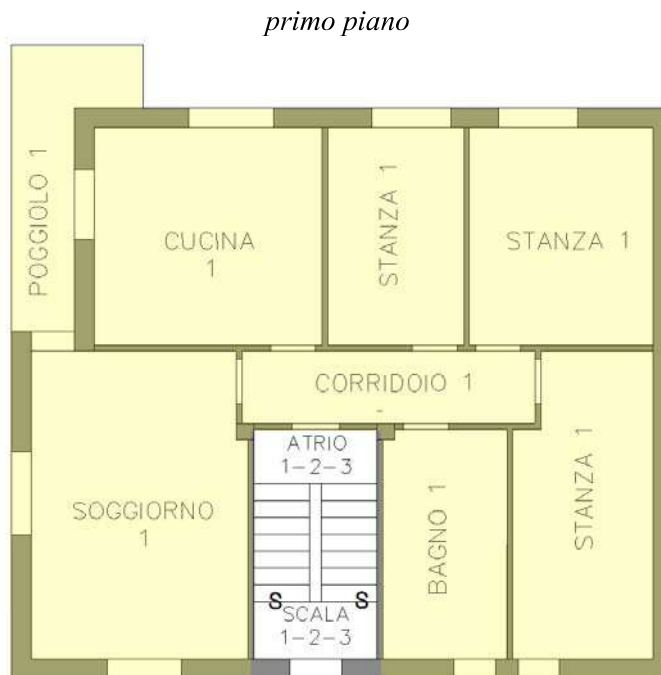
PIANTE

Si riporta di seguito un estratto delle planimetrie di cui all'ipotesi divisionale riportata in allegato, con evidenziata in giallo la proprietà esclusiva.
