Tribunale di Bergamo

PROCEDURA DI ESECUZIONE IMMOBILIARE
N° Gen. Rep. 520/2024

PERIZIA DI STIMA

Lotto: 001 - Appartamento disposto su tre piani fuori terra

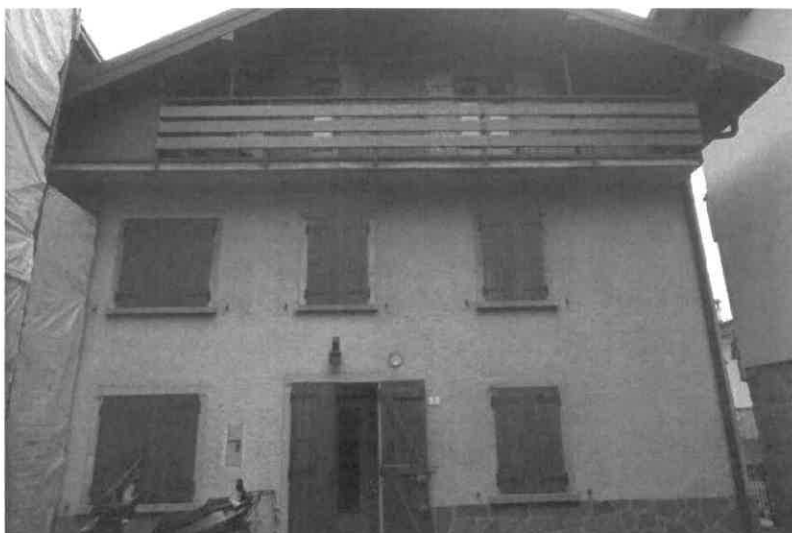
Le superfici esterne risultano in sufficiente stato di conservazione: gli intonaci esterni presentano diffusi fenomeni di deposito superficiale, macchia, presenza di colonizzazione e patina biologica, distacco; gli elementi oscuranti esterni (antoni lignei) risultano in sufficiente stato di conservazione nonostante i meccanismi di chiusura necessitino di manutenzione.

Fronte esterno Nord

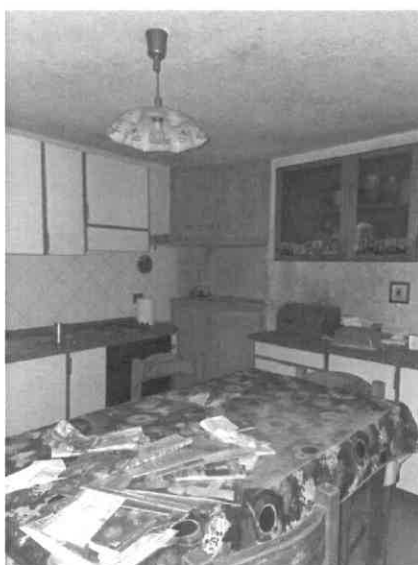
Per quanto concerne gli ambienti interni, gli impianti risultano del tutto obsoleti, le finiture risultano in mediocre stato di conservazione anche a causa di diffusi fenomeni di colonizzazione e patina biologica presenti lungo pareti e soffitti, i serramenti necessitano di un intervento di manutenzione.

Piano terra-cucina-

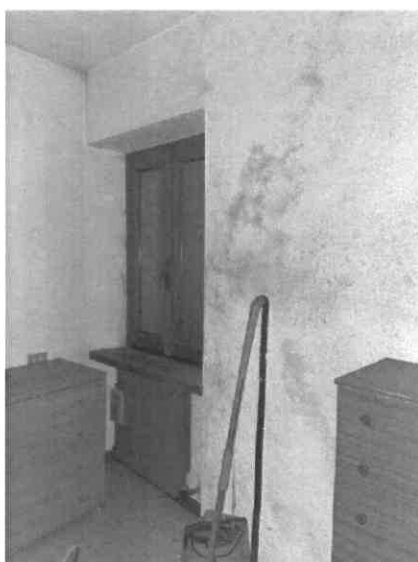
Piano primo-camera-

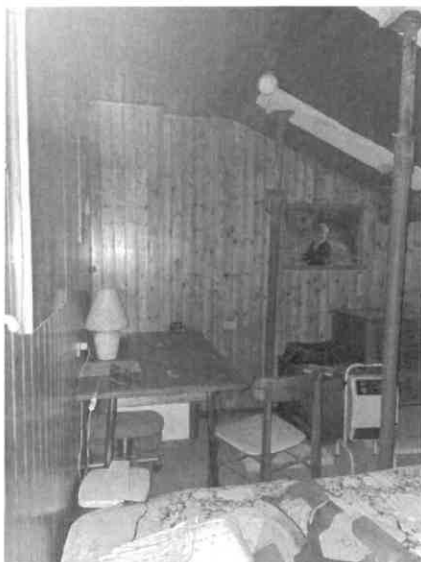
Il piano secondo, presenta importanti fenomeni di dissesto che interessano la copertura; infatti al momento del sopralluogo, in un ambiente sono presenti tubi da ponte che sostengono una parte della stessa.

Piano secondo-piano secondo

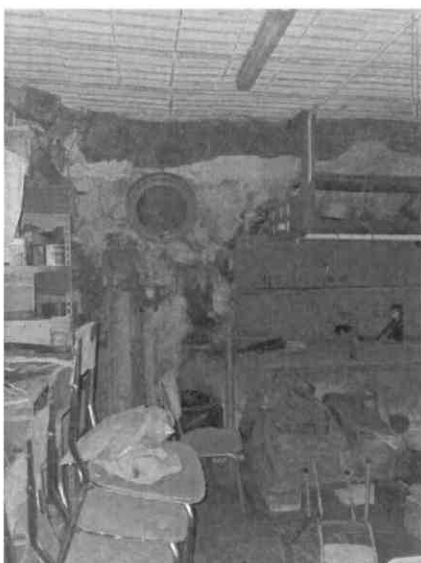
Il piano interrato, non risultante nella scheda catastale e nella documentazione tecnica, risulta privo dei più elementari requisiti di abitabilità.

Piano interrato

Sono state riscontrate le seguenti irregolarità: Piano interrato: non presente in alcuna documentazione tecnica (planimetria catastale e pratica edilizia)

Regolarizzabili mediante: Sanatoria (come come deposito o cantina non essendo nemmeno presente il vespaio)
