Il rilievo dello stato di fatto è stato eseguito dallo studio dell'arch.

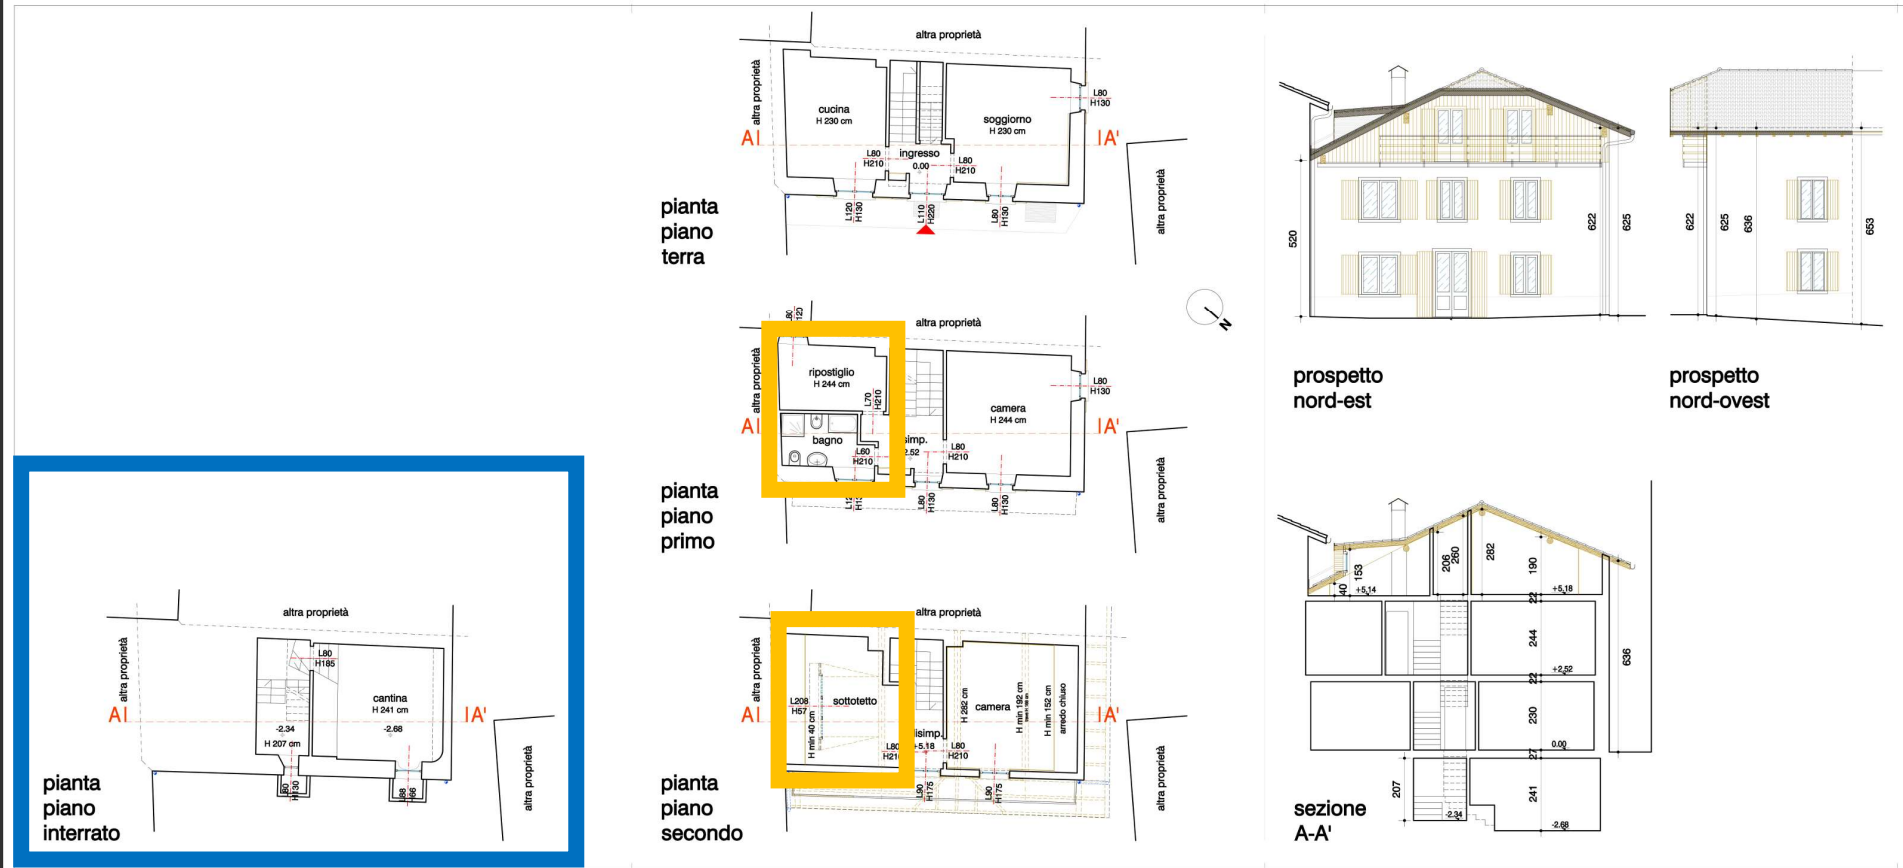
Il piano interrato evidenziato con contorno blu risulta non autorizzato da alcuna pratica edilizia; non risulta presente nemmeno nella planimetria catastale datata 2006.

Piano primo e piano secondo risultano attualmente conformi rispetto alla planimetria catastale datata 2006; non risultano però conformi rispetto alla pratica edilizia datata 1974 per i seguenti motivi evidenziati con contorno giallo nel rilievo:

- a piano primo nella licenza edilizia rilasciata nel settembre 1974 erano previste due camere, ora invece sono visibili una camera, un ripostiglio ed un bagno;
- a piano secondo nella licenza edilizia rilasciata nel 1974 erano previsti un bagno ed una camera, ma attualmente sono visibili una camera ed uno spazio adibito a deposito.
