TRIBUNALE CIVILE DI ROMA

FALLIMENTO n. 02/07

GREEN FLOWERS S.r.l

RELAZIONE DI CONSULENZA

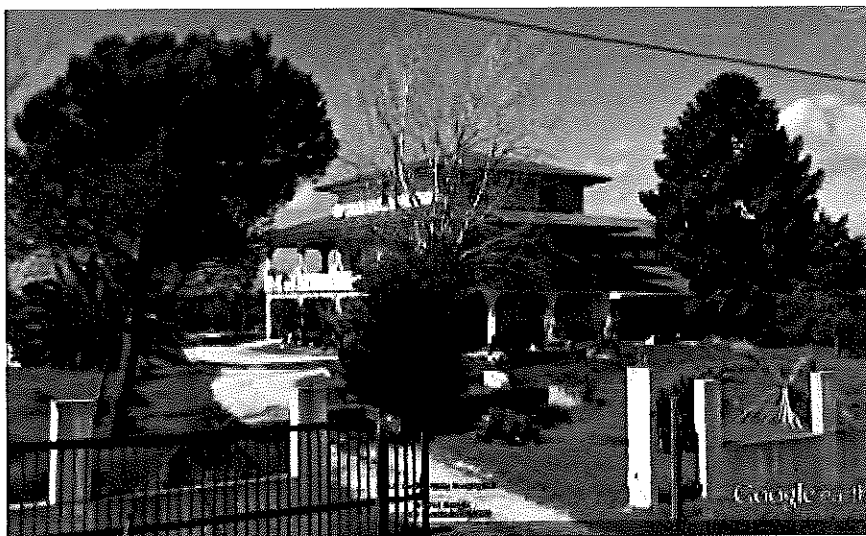
Figura 2: Vista d'insieme del fabbricato (fonte:GOOGLE EARTH)

L'immobile si presenta composto da due edifici accostati di cui il primo, che presenta un ingombro in pianta con una superficie di 252 mq ed uno sviluppo su tre piani fuori terra ed il secondo che si sviluppa in un unico piano terra.

Questi due corpi fabbrica sembrano avere continuità strutturale.

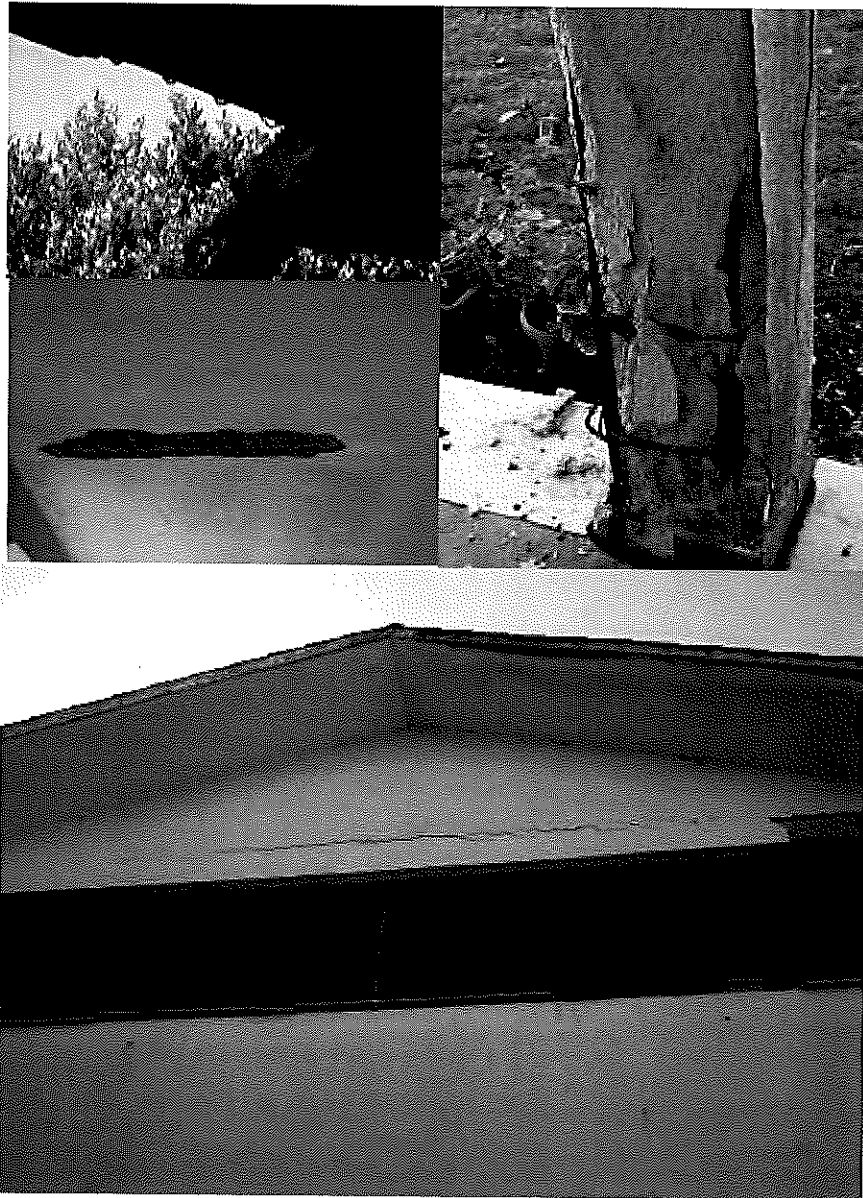
Figura 3: Vista dello stato di degrado della struttura

L'immobile risulta realizzato con struttura portante in c.a. a pilastri e travi, con tamponature esterne con forati. L'intonaco per esterni bianco è molto deteriorato ed in molti punti è saltato anche buona parte del copriferro degli elementi strutturali lasciando mostrare l'armatura arrugginita all'esterno.

Dal rilievo dell'edificio sono state inoltre riscontrate delle lesioni.

Sarebbe pertanto auspicabile, ai fini della vendita, la preventiva verifica della stabilità strutturale dell'edificio ed il ripristino dell'integrità degli elementi strutturali.

Dall'analisi dei luoghi si è rilevata la necessità di un intervento di manutenzione straordinario per il ripristino del copriferro ove mancante, per l'analisi strutturale, per il rifacimento dei muri lesionati del terrazzino al piano secondo, delle grondaie, per il rifacimento di intonaci esterni e della pavimentazione del terrazzo da cui possono trarre origine infiltrazioni d'acqua

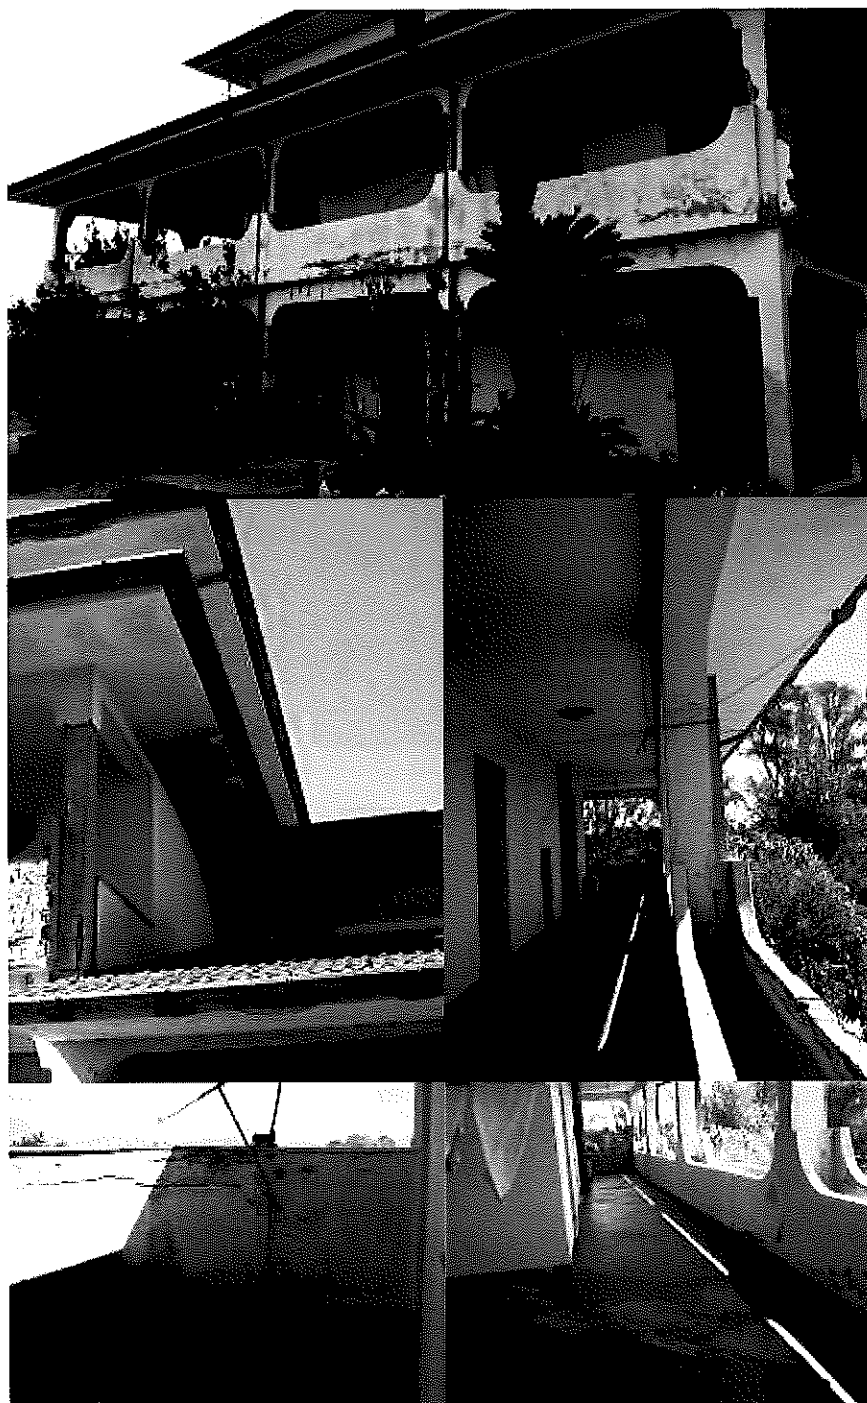
Figura 5: Vista dello stato di degrado degli esterni

La copertura è a padiglione con tegole di cotto.

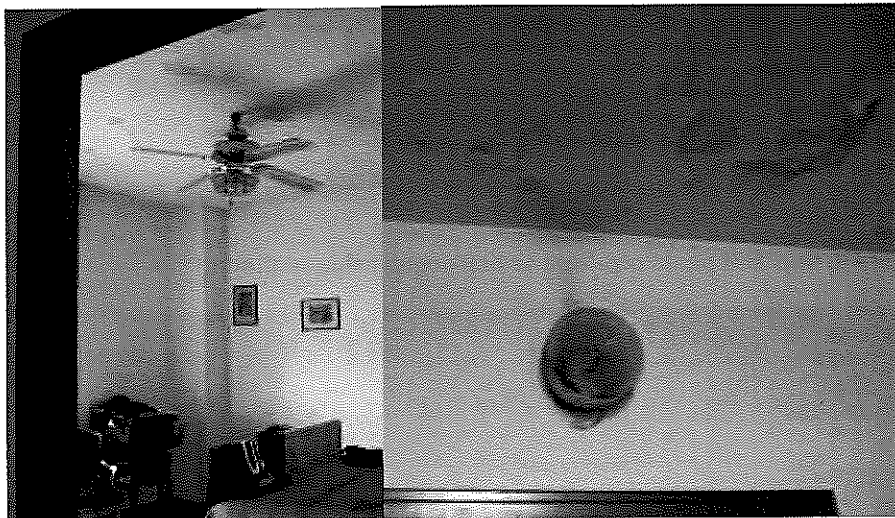
Figura 7: Infiltrazioni al piano secondo.

Nello stesso stato di conservazione versano anche gli interni al piano secondo dove è stato possibile rilevare scrostamenti degli intonaci e macchie sul soffitto dovute a probabili infiltrazioni.

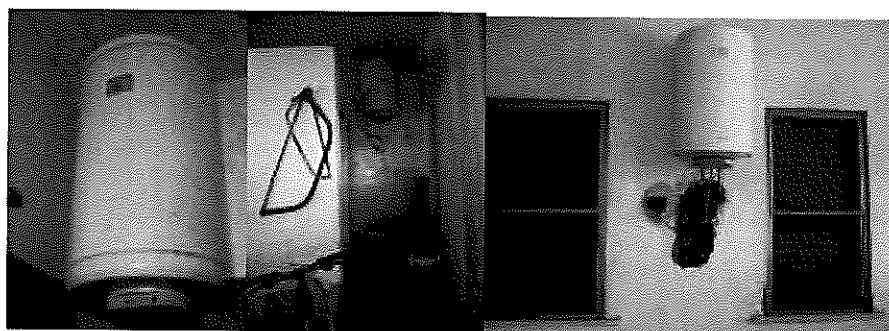
Figura 9: Impianti per la produzione dell'acqua calda sanitaria.

Sono presenti gli impianti principali. Risulta disattivato l'impianto di riscaldamento; la scrivente ha infatti constatato l'assenza di caldaia, la

presenza in salone di un caminetto e l'installazione di scaldabagni per la produzione di A.C.S.¹

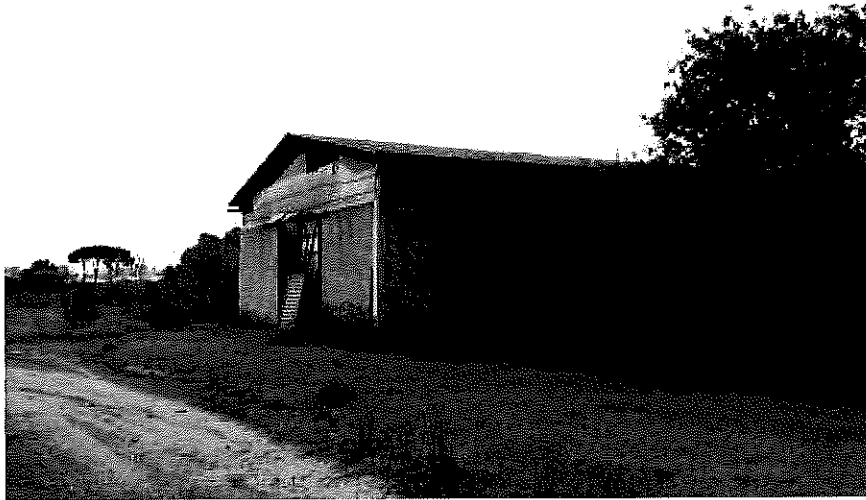
Figura 10: Fabbricato ad uso Magazzino sulla part.113

Oltre ai corpi fabbrica sopra generalmente descritti sulla proprietà della Società è stato rilevato un altro fabbricato in muratura in blocchi con copertura leggera in lamiera. Esso, dagli elaborati del catasto, non risulta insistere sulla part.112 ma sulla part. 113 (dalla ex part. 31) attualmente destinato a ricovero mezzi/strumenti per la coltivazione. Esso versa in un avanzato stato di degrado.

Anche per la stima del magazzino/deposito è stato applicato un deprezzamento del 20% sul valore di mercato calcolato a causa dello stato di degrado dello stesso.

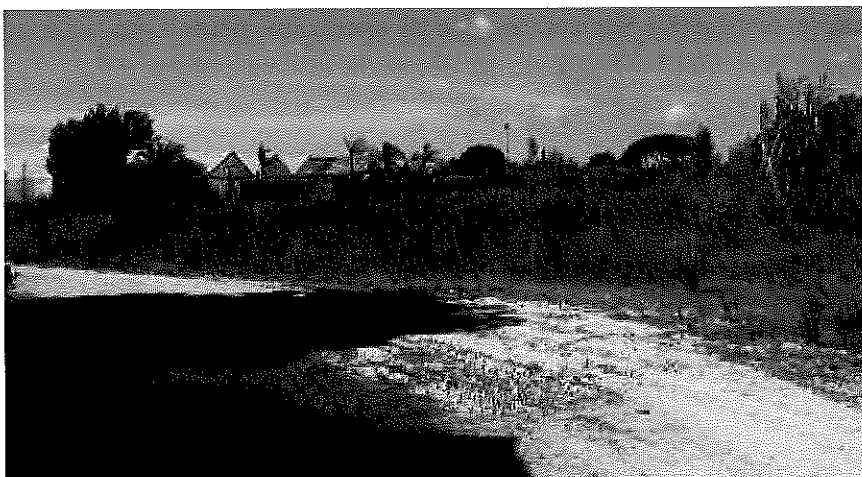
Figura 11: Veduta delle serre edificate sulla part. 111

È doveroso specificare che se anche il mandato della scrivente sia mirato alla stima dell'area di cui al F. 59 part.112, la stessa non risulta recintata ma risulta indistinta dalle altre, di proprietà della stessa ditta, con cui confina, formando, di fatto, un unico fondo su cui insistono: una casa padronale con annesso locale di esposizione di 226 mq (inclusi i servizi), serre fisse multiple, modulari ed automatizzate su una superficie di mq 5616, una serra fissa riscaldata di mq 1250, un magazzino in muratura di mq 290.
