TRIBUNALE ORDINARIO - UDINE

ESPROPRIAZIONI IMMOBILIARI

173/2022

CONSULENZA ESTIMATIVA GIUDIZIARIA

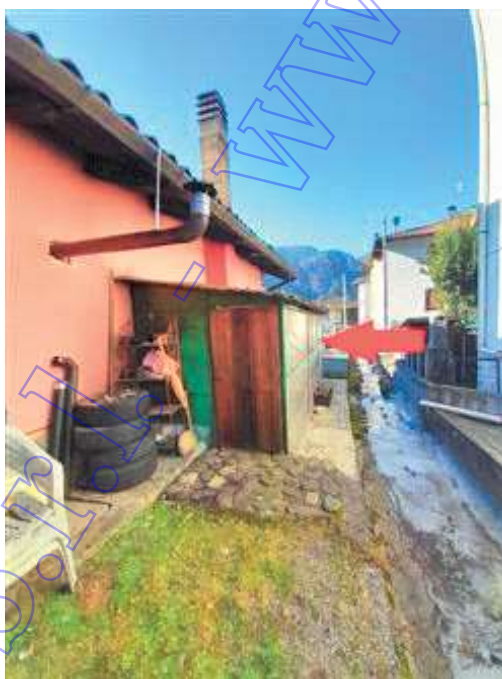
Sono state rilevate le seguenti difformità: Baracca in legno e plastica ad uso serra edificata in aderenza alla facciata posteriore del fabbricato e prospettante il rio Aip. L'immobile risulta **non conforme e non regolarizzabile**.

- Demolizione totale baracca: €2.000,00

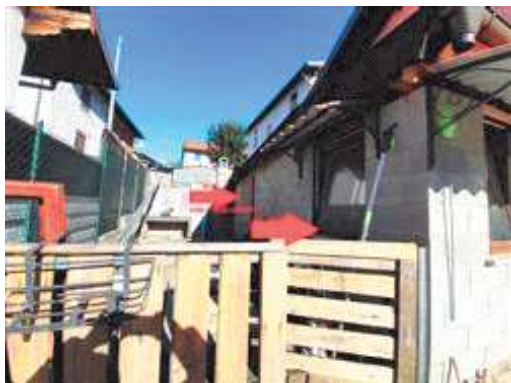
Sono state rilevate le seguenti difformità: Ampliamento locale deposito e apertura fori laterali non a distanza di legge

fori serramenti - vista esterna

Le difformità sono regolarizzabili mediante: Rimozione finestre e sostituzione in tamponatura e demolizione dell'amplamento con arretramento parete come da progetto autorizzato

- Demolizione infissi : €2.500,00

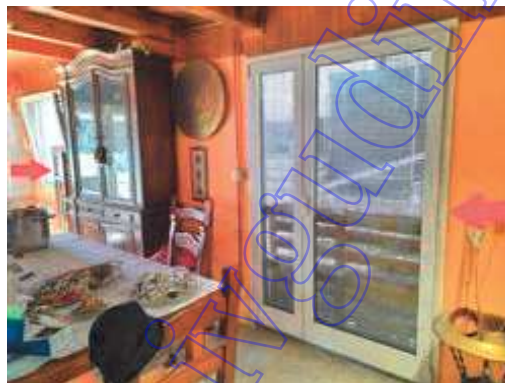
fori serramenti - vista interna

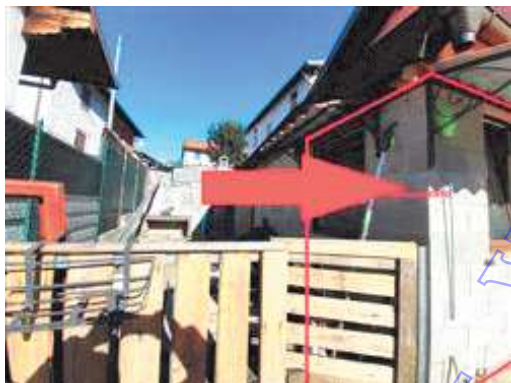
Ampliamento deposito - vista laterale

Le opere abusive consistono nei serramenti posti sulla parete ovest del deposito, originariamente cieca, e nell'ampliamento di superficie verso la corte, che non sono sanabili per la mancanza della distanza di mt. 10 tra pareti finestrate.

- rifacimento parete facciata deposito con arretramento ed installazione infissi esistenti come da progetto originale : €2.000,00

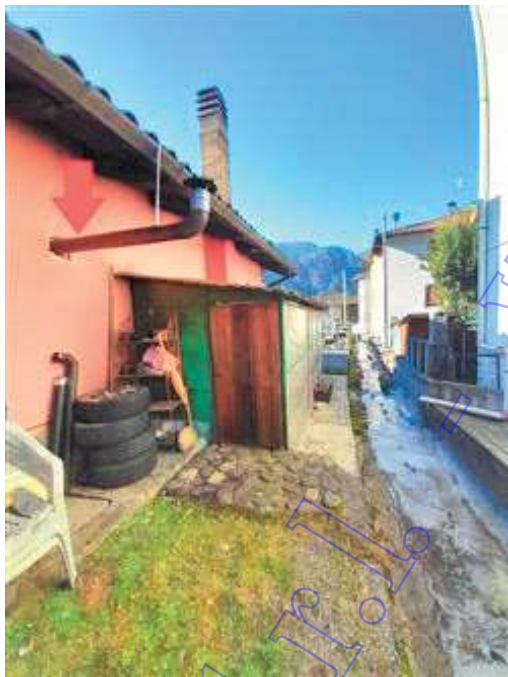
Sono state rilevate le seguenti difformità: Canna fumaria della stufa a legna posta nel corridoio al primo piano non conforme

esterno

Si ribadisce la non conformità della canna fumaria della stufa a legna posta nel disimpegno del primo piano.

Le difformità sono regolarizzabili mediante: Realizzazione di canna fumaria in muratura fino oltre la falda del tetto

- Realizzazione di canna fumaria in muratura fino oltre la falda del tetto: € 3.000,00

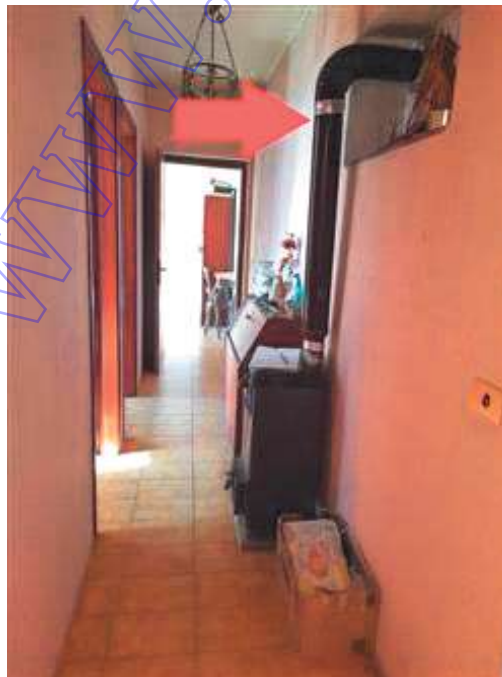
interno

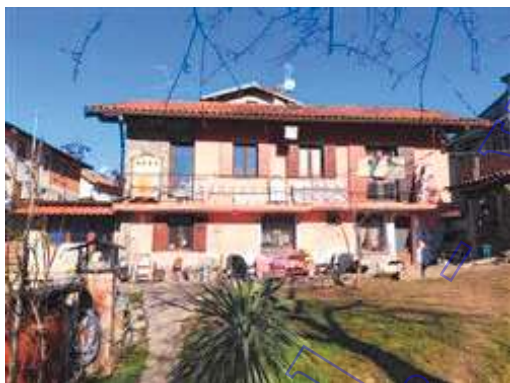
facciata principale prospiciente la corte

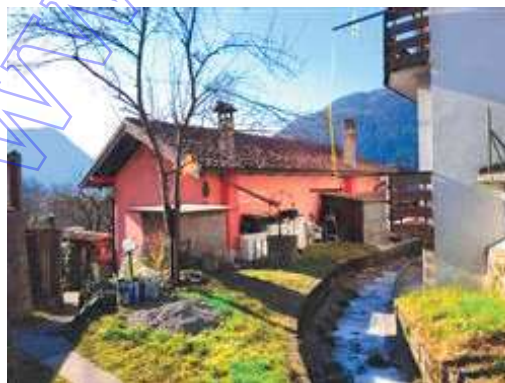
facciata posteriore affacciata sul rio Aip
