# TRIBUNALE ORDINARIO - CASTROVILLARI

## ESPROPRIAZIONI IMMOBILIARI

### 4/2023

## CONSULENZA ESTIMATIVA GIUDIZIARIA

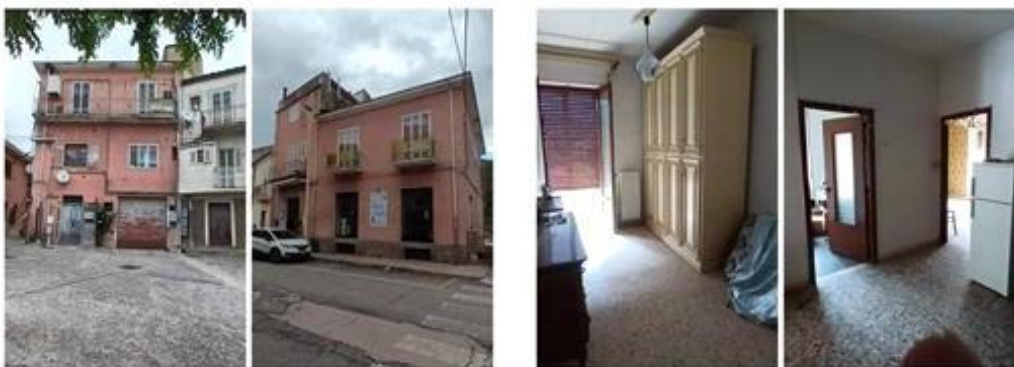
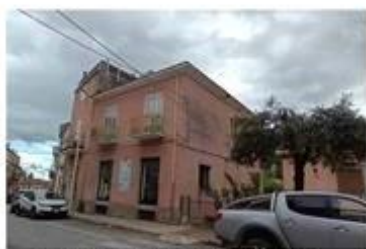
Viste lato nord via Roma e sud via F. Picolla

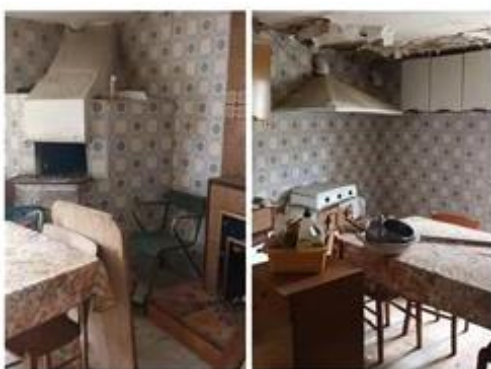
Accessorio Locale deposito p. 2°

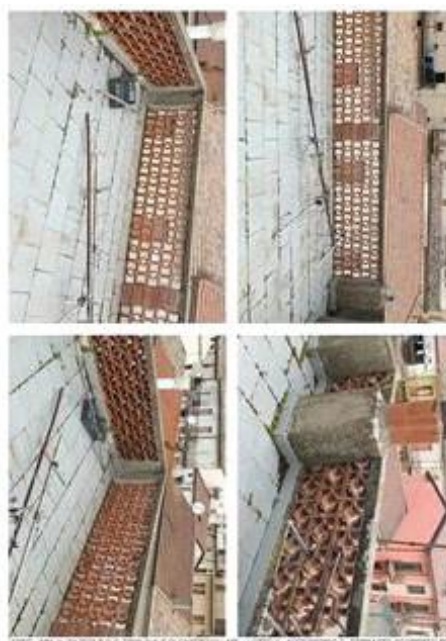
Accessorio terrazzo scoperto p. 3°

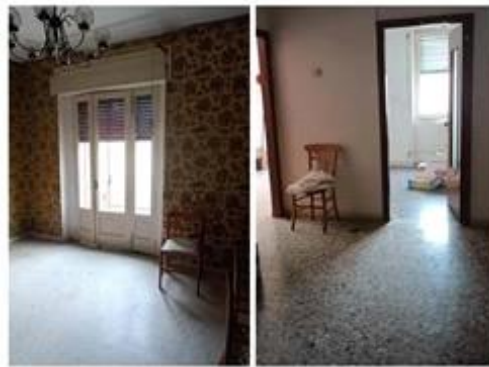
ESSE: RMA N° 104/2023 R.O.E. TRIBUNALE DI CASTROVILLARI - LOTTO 1 - INTERNO INGRESSO E SALONE AL PRIMO PIANO

*Interno piano primo*

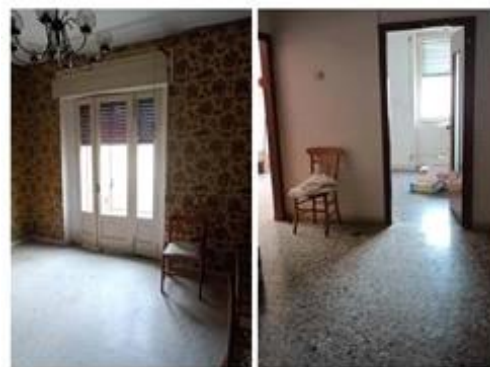
ESSE: RMA N° 104/2023 R.O.E. TRIBUNALE DI CASTROVILLARI - LOTTO 1 - INTERNO INGRESSO E SALONE AL PRIMO PIANO

*interno vani piano primo abitazione*
