1 - Premessa

2 - Analisi documentazione ipocatastale e avvio operazioni peritali

3 – Descrizione degli immobili pignorati (quesito A)

4 – Corrispondenza tra documenti ipotecari e catastali e quelli effettivi al momento del sopralluogo (quesito B - C)

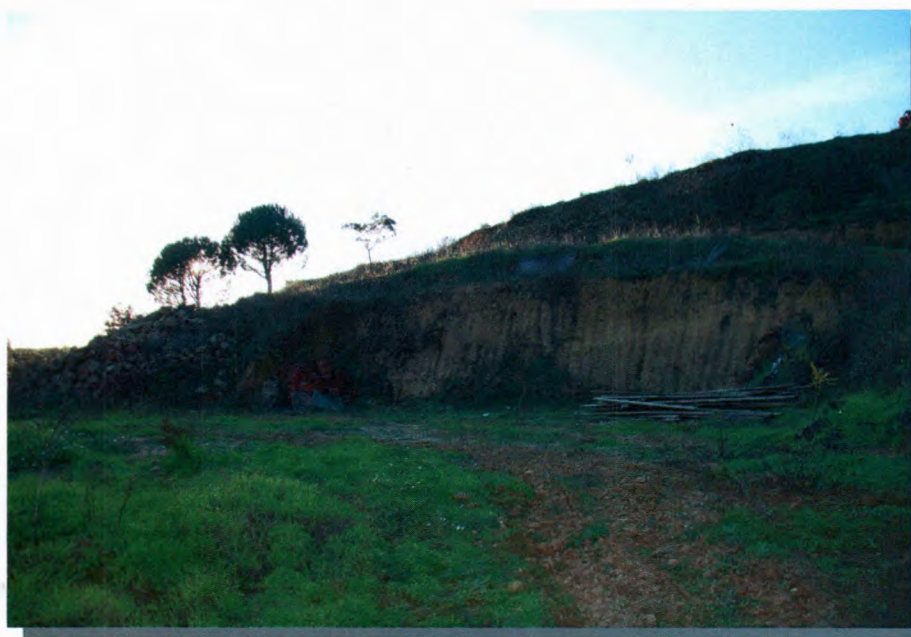
- Il fabbricato rurale riportato sopra come unità negoziale n.6, al momento del sopralluogo è stato demolito.

Vista del terreno dove era costruito il fabbricato demolito

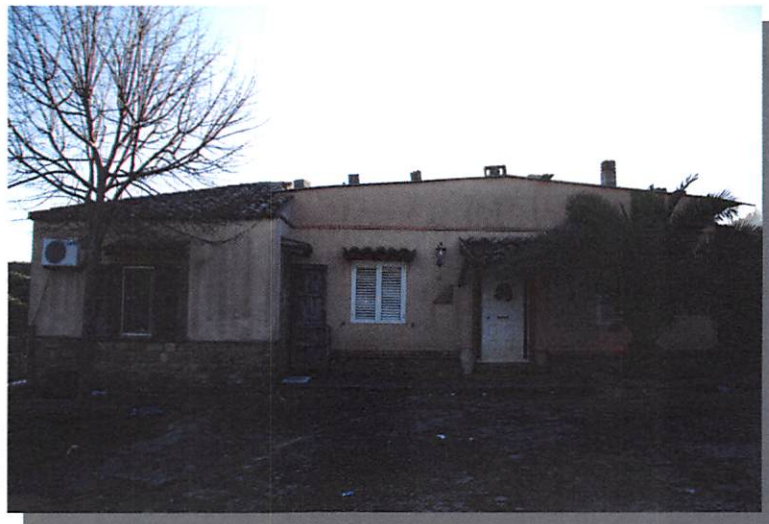
Dal confronto tra la planimetria catastale allegata alla pratica di condono edilizio (ved. All.5) e la planimetria catastale depositata all'Ufficio Provinciale del Territorio del Comune di Enna, (ved. All.6) sono state riscontrate delle differenze concernenti il numero delle finestre e porte finestre collocate sul prospetto nord dell'abitazione.

Foto del prospetto nord con le aperture

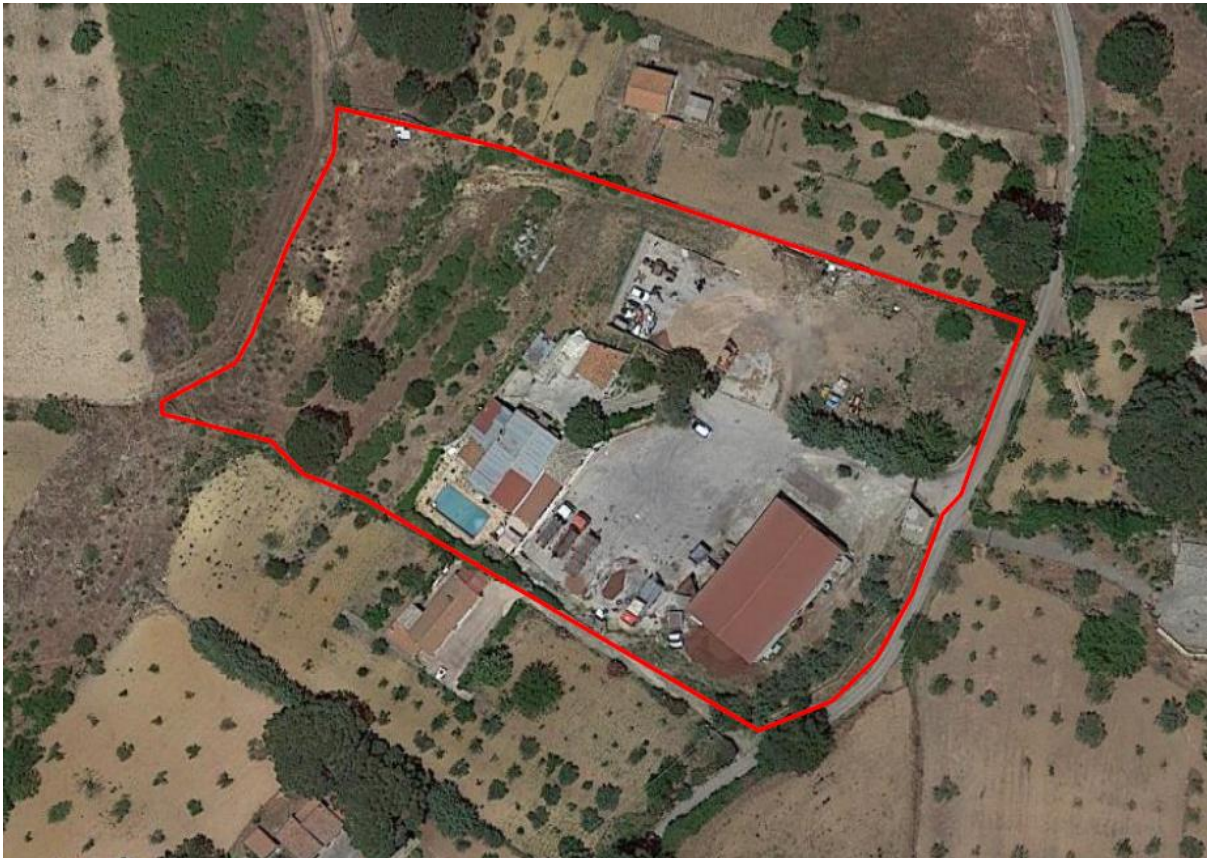
Gli edifici, invece, ricadenti all'interno del fondo, ad eccezione del Capannone che non è accatastato, sono identificati in catasto fabbricati dai seguenti dati:

Foto aerea del fondo pignorato
