Oggetto: Sentenza apertura Liquidazione Giudiziaria n. 6-2025

Relaz. di sopralluogo Contrada Covatta. Proprietà [REDACTED]

## Verbale Tecnico Comunale con rilevazione Abusi

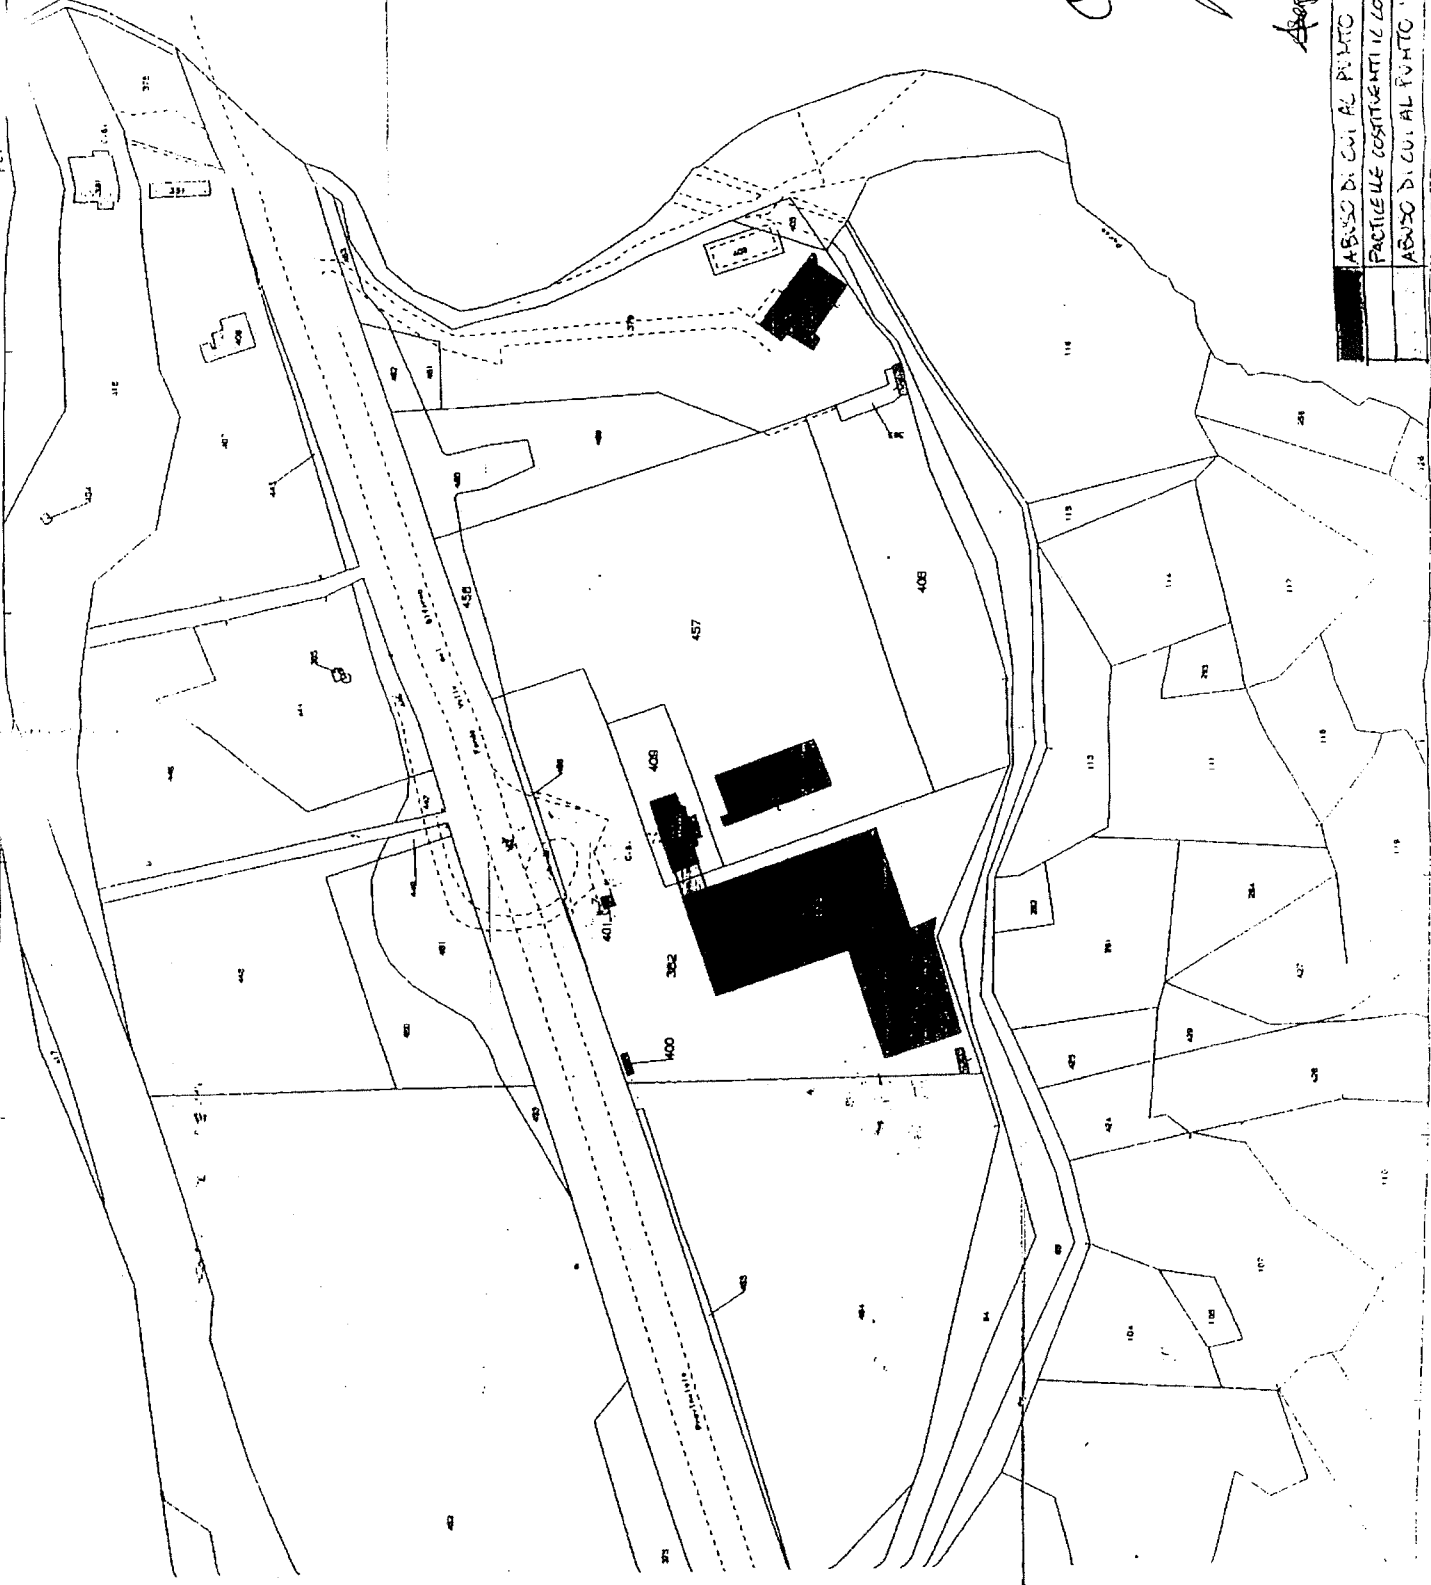
30.104828/2006\*48.00 euro.  
ALLEGATO 1  
28-NOV-2006 08.53  
Proj. n. CD0104840/2006

Il fabbricato abusivo di cui al **punto "A)"** ha reso comunicanti il capannone artigianale identificato dalla particella 396 con la palazzina uffici identificata dalla particella 395 (vedasi allegato n.1 - colorazione arancione e allegato n.2 - foto nn.1, 2, 3, 4, 5, 6 e 7). Lo stesso risulta completato in tutte le finiture interne e quasi per intero per quelle esterne per cui non è possibile dichiarare con certezza la tipologia costruttiva delle strutture portanti che, da quello che si è potuto evincere, sono state realizzate in muratura portante non conforme alle vigenti normative sismiche.

Il fabbricato abusivo di cui al **punto "B)"** è in fase di completamento ed è stato realizzato in muratura da cm.13, non conforme alle vigenti normative sismiche, sulle quali si è posto in opera uno strato di intonaco grezzo sia interno che esterno. Essendo lo stesso privo di impianti e finiture sia interne che esterne non è possibile dichiarare la destinazione d'uso a cui è destinato (vedasi allegato n.1 - colorazione azzurro e allegato n.2 - foto nn. 6 e 7).

ABUSO DI CUI AL PUNTO "B" DEL VERBALE  
PARTELLI COSTITUENTI IL LOTTO DELLA S.I.P.A. S.P.A.  
ABUSO DI CUI AL PUNTO "A" DEL VERBALE
