TRIBUNALE ORDINARIO - CHIETI

ESPROPRIAZIONI IMMOBILIARI

CONSULENZA ESTIMATIVA GIUDIZIARIA

LOTTO 1

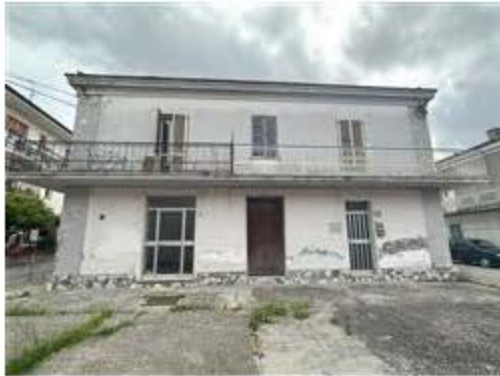
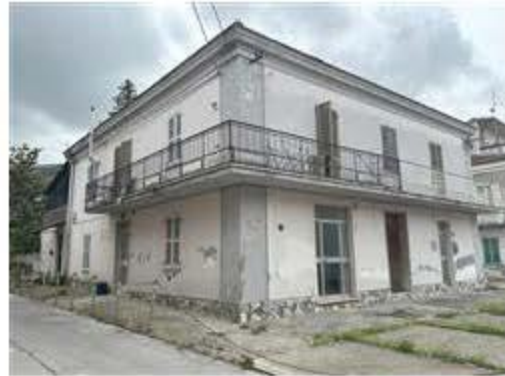
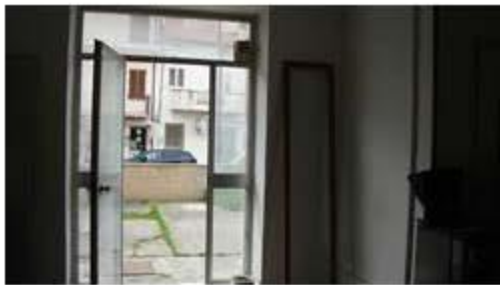
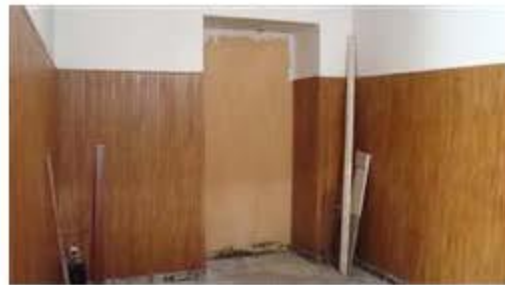
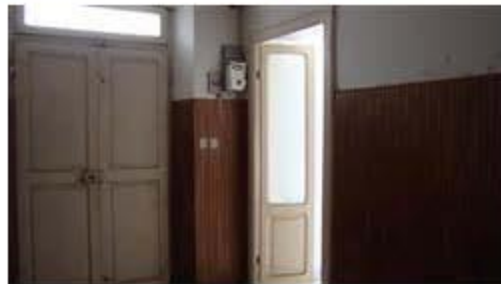
Il locale commerciale è situato al piano terra di un edificio di due piani fuori terra. L'unità è composta da un ingresso, un piccolo servizio igienico e due ambienti principali tra loro comunicanti mediante una porta in legno. L'immobile sviluppa una superficie coperta lorda pari a 37,34 mq e dispone di un accesso diretto su un'area scoperta antistante bene comune non censibile, prospiciente la strada, che ne facilita la visibilità e l'accessibilità.

L'intero edificio sviluppa due piano, due piano fuori terra, zero piano interrato. Immobile costruito

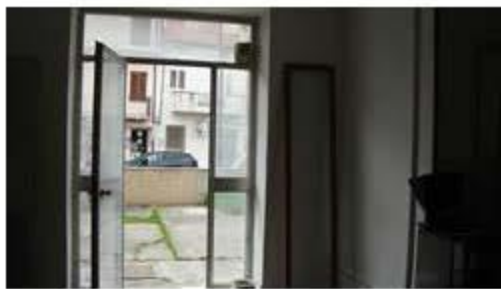
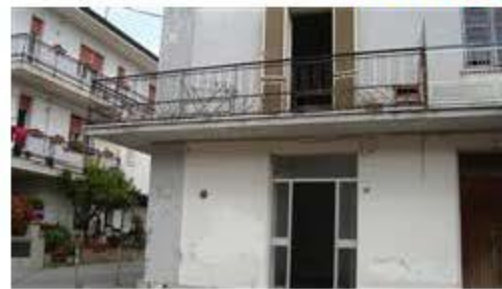
Strutture in muratura portante. Stato conservativo buono.

Solai: in latero cemento di adeguato spessore e tutti in condizioni conservative pressoché buona.

Copertura: in legno e tegole, con problemi di infiltrazione

Pareti esterne ed interne: all'esterno intonacate e tinteggiate; all'interno, muratura intonacata e tinteggiata in alcune parti con rivestimento di perlinato in legno. Tutto in condizioni di manutenzione mediocri.

Infissi interni ed esterni: porte e finestre esterne una in alluminio e vetro altre in legno e vetro singolo con persiane in legno, non ben conservate; porte interne foderate in legno, di qualità discreta, ben poste in opera e ben conservate; portoncino esterno in legno.

Impianti: impianto idrico sottotraccia di adduzione e scarico dell'acqua; impianto elettrico a 220 V non a norma; presenza di uno scaldabagno per acqua calda ma in condizioni di non utilizzo.
