TRIBUNALE ORDINARIO - BARCELLONA POZZO DI GOTTO

52/2024

CONSULENZA ESTIMATIVA GIUDIZIARIA

appartamento a MILAZZO VIA TRAVERSA SAN PAOLINO SNC, della superficie commerciale di **269,00** mq per la quota di 100/100 di piena proprietà [REDACTED]

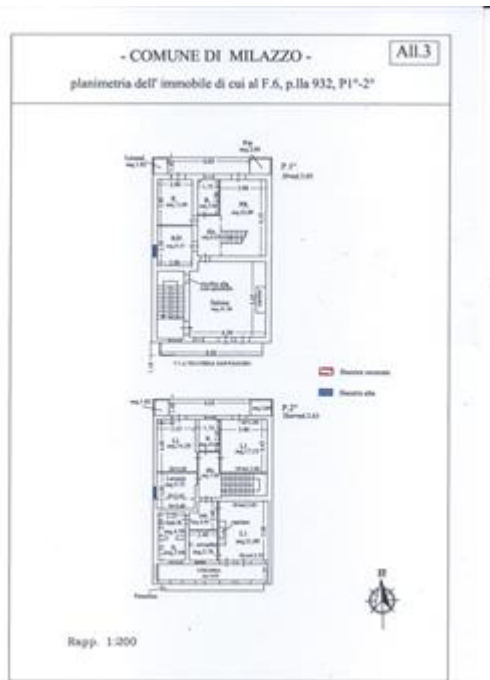
PLANIMETRIA DELLO STATO DEI LUOGHI

Il tutto come da ALL.3 - PLANIMETRIA DEI LUOGHI.

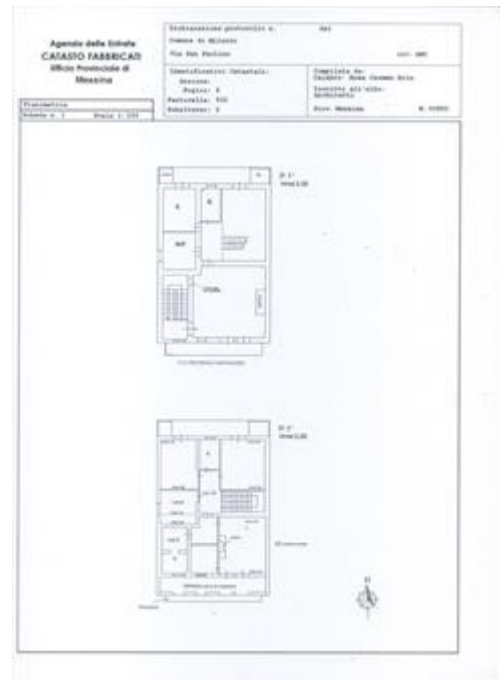
PLANIMETRIA CATASTALE ASSOCIATA ALLA VARIAZ.
CATASTALE DEL 04.02.25**VALUTAZIONE:**

A seguito di variazione catastale n. ME0018559, da me presentata per adeguare la documentazione catastale con lo stato dei luoghi, i due subb.4 e 5 sono stati fusi costituendo l'attuale sub.6, oggi oggetto di stima.
