**TRIBUNALE DI NOCERA INFERIORE**

**OGGETTO: Procedura di Esecuzione Immobiliare R.G.E. 93/2024**

**CONSULENZA TECNICA D'UFFICIO**

**RELAZIONE DI CONSULENZA TECNICA**  
**Procedura di Esecuzione Immobiliare R.G.E. 93/2024**

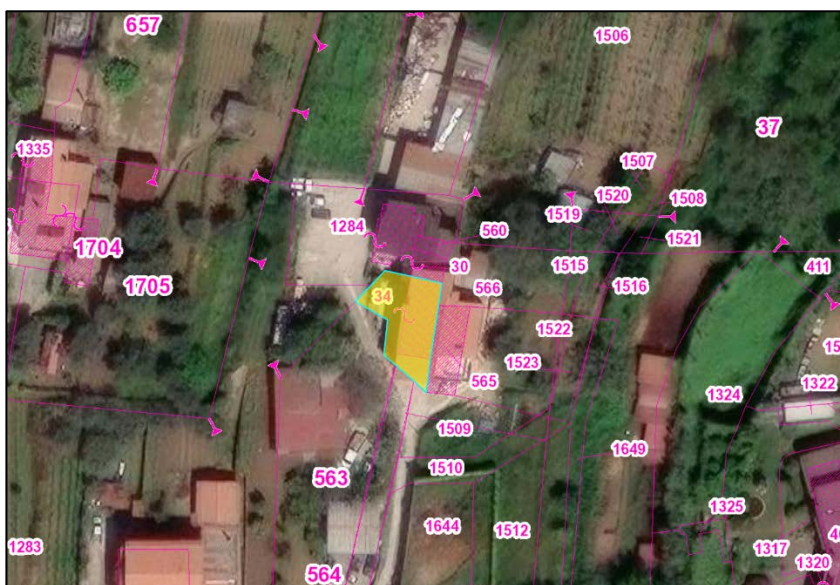
Sovrapposizione di foto satellitare con mappa catastale (cfr. Allegato 2.7)

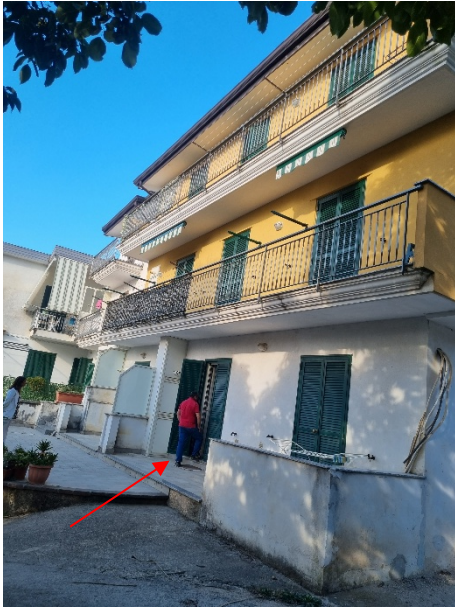
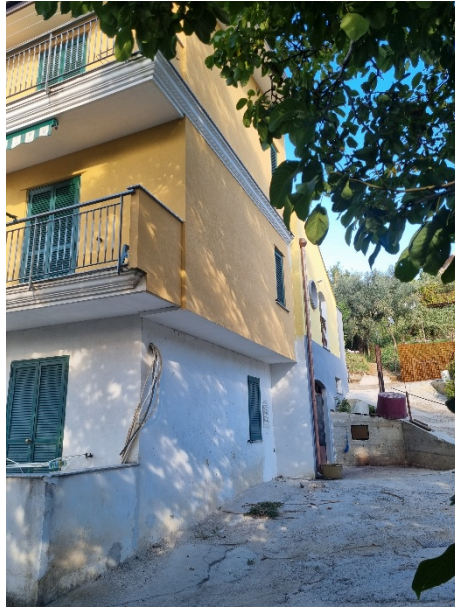
*Facciata principale dell'immobile pignorato, in evidenza l'accesso all'unità immobiliare 2 del piano terra*

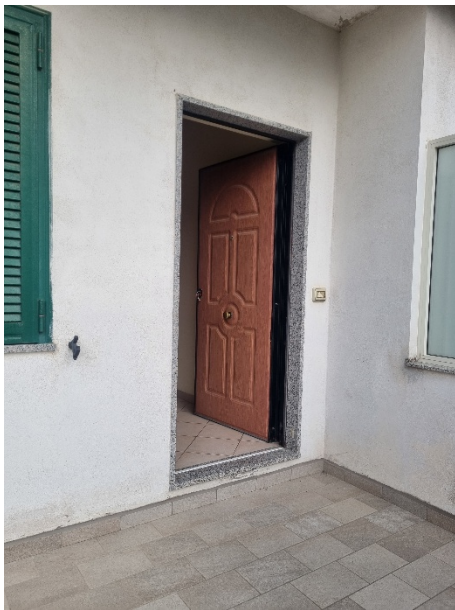
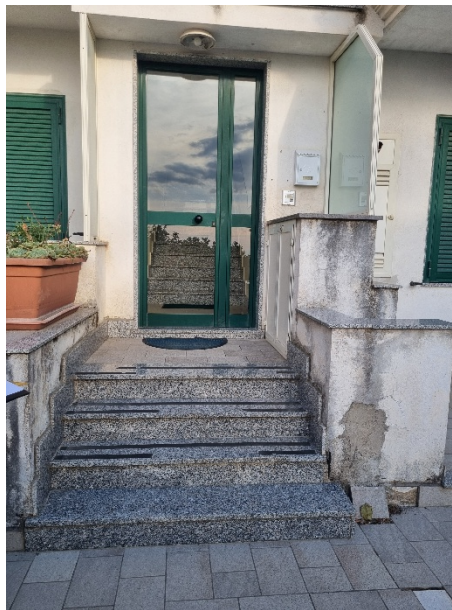
*Accesso al piano terra dell'unità immobiliare 1 ed a seguire l'ingresso alla scala di accesso al primo e secondo piano (unità 3 e 4)*

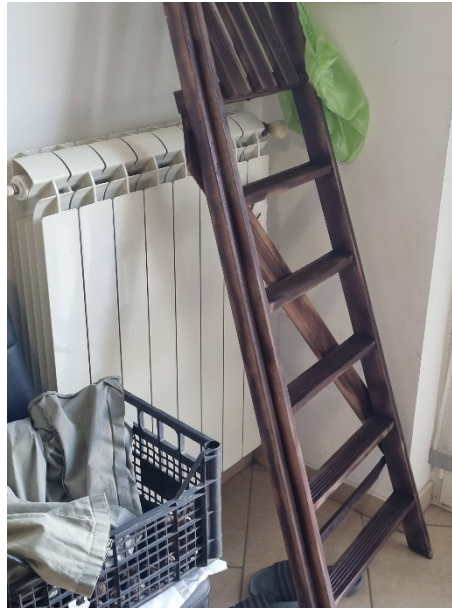
In merito agli impianti si è riscontrato che l'impianto elettrico, ad un'indagine visuale, risulta adeguato alla vigente normativa in materia di sicurezza, ma non è stata reperita alcuna certificazione in merito. Gli impianti idrico e di scarico sono ritualmente funzionanti e collegati alle reti. Il riscaldamento, l'acqua calda sanitaria e i fuochi delle cucine sono garantiti da

n.2 caldaie collegate al serbatoio di gas GPL posto nell'area esterna all'immobile  
(cfr. Allegato 4.2 - Foto da 1 a 12).

*Particolare impianto di riscaldamento*

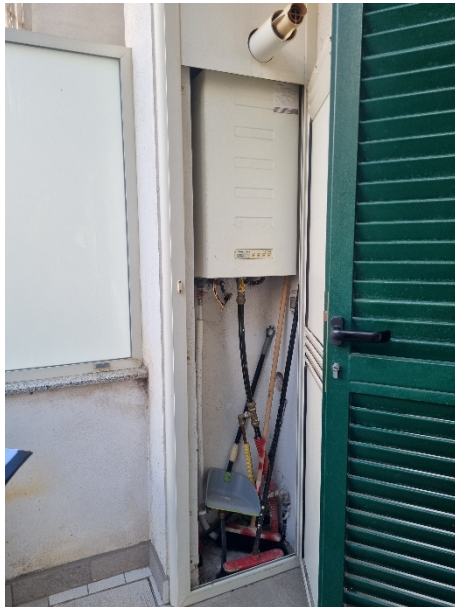
*Particolare caldaia*

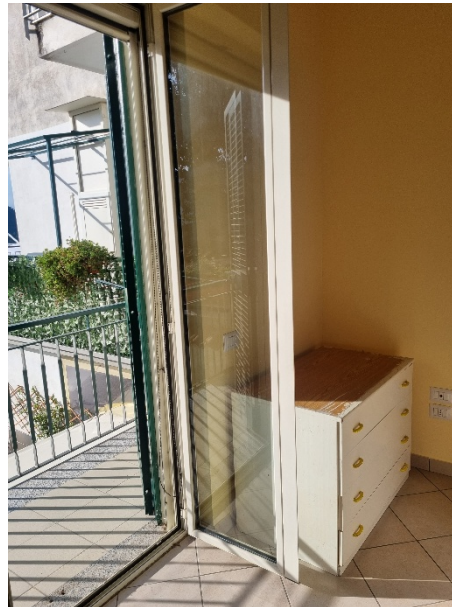
In merito allo stato manutentivo interno alle due unità immobiliari, si riscontra una sostanziale uniformità, in quanto entrambe versano in buone condizioni, per quanto attiene i pavimenti, i rivestimenti, gli infissi interni in alluminio a taglio termico, gli infissi esterni, di tipo alla romana in ferro con serratura di sicurezza, le bussole interne in legno tamburato di tipo commerciale, gli igienici dei bagni di tipo standard.

*Particolare infissi*

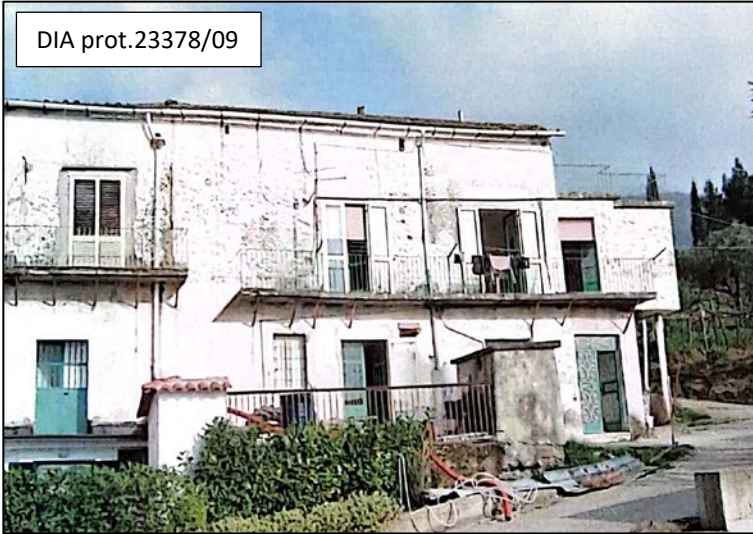
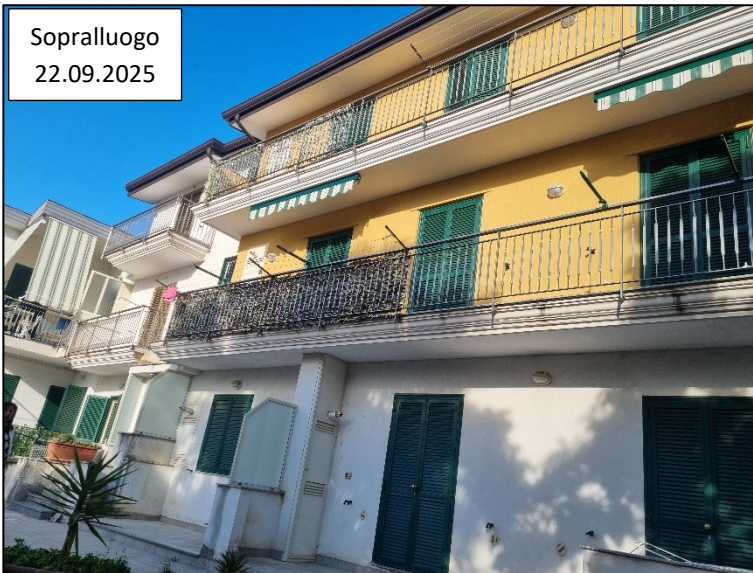
*Confronto tra documentazione fotografica allegata alla DIA prot.n.23378 del  
15.04.2009 con foto realizzate in sede di sopralluogo*

DIA prot.23378/09

Sopralluogo  
22.09.2025

PUNTO 1 alla **quantificazione dei costi per il ripristino dello stato dei luoghi**, in relazione agli abusi non sanabili, al fine di rendere l'immobile conforme ai grafici assentiti alla DIA prot.23378/09;

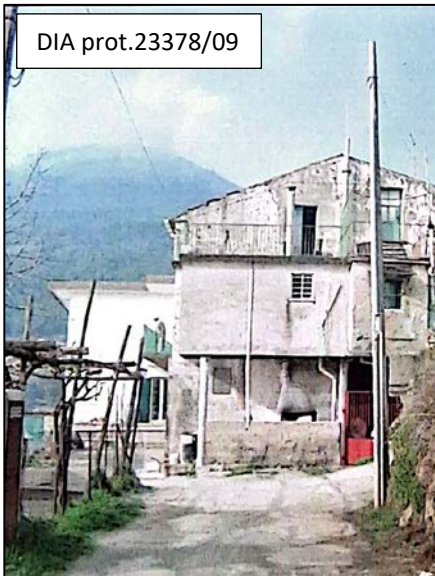
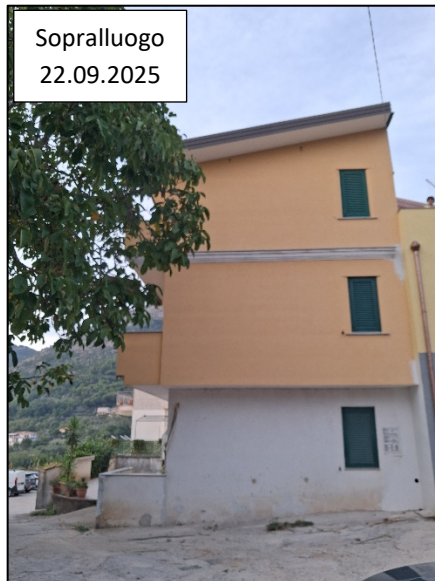
DIA prot.23378/09

Sopralluogo  
22.09.2025
