**TRIBUNALE DI CREMONA**  
**SEZIONE LIQUIDAZIONI GIUDIZIALI**

**LIQUIDAZIONE GIUDIZIALE n. 15/2025:**

**RELAZIONE DI STIMA**

VILLA ISOLATA SU LOTTO CON AUTORIMESSA E GIARDINO/CORTILE

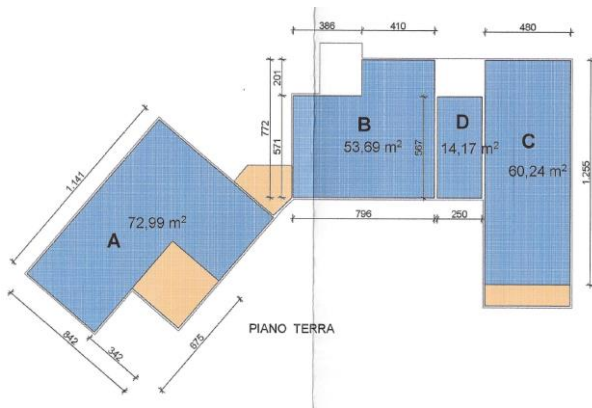
Si riporta di seguito la dimostrazione della s.l.p. di progetto presente nella tav.1 della D.I.A. n. 220 del 02.10.2007 prot. 12801 riguardante la lottizzazione ( lotto **A** di nostro interesse).

VOLUMETRIA DI PROGETTO	
PIANO TERRA	
<b>A</b>	$(6,75 \times 5,00) \times 4,25 + (4,66 \times 8,34) \times 3,40 = 275,56 \text{ MC}$
<b>B</b>	$[(7,72 \times 7,96) - (3,86 \times 2,01)] \times 3,40 = 182,54 \text{ MC}$
<b>C</b>	$[(12,55 \times 4,80)] \times 3,40 = 204,82 \text{ MC}$
PIANO PRIMO	
<b>B</b>	$(4,10 \times 2,31) \times 3,05 + (3,80 \times 5,41) \times 4,52 + (4,16 \times 5,71) \times 3,05 + (1,90 \times 5,71) \times 2,30 + (2,26 \times 5,71) \times 2,00 = 245,00 \text{ MC}$
<b>C</b>	$(4,80 \times 4,92) \times 4,55 + (4,80 \times 6,62) \times 3,05 = 204,37 \text{ MC}$
VANO SCALA	
	$(5,67 \times 2,50) \times 6,20 = 87,85 \text{ MC}$
<b>TOTALE = 1.200,14 MC</b>

DATI PLANIVOLUMETRICI	SUPERFICIE COPERTA DI PROGETTO	SUPERFICIE LORDA D'USO DI PROGETTO
		PIANO TERRA
<b>SUPERFICIE FONDIARIA</b>	<b>A</b> $(11,41 \times 8,42) - (3,42 \times 3,24) = 84,99 \text{ MQ}$	<b>A</b> $(11,41 \times 8,42) - (3,42 \times 6,75) = 72,99 \text{ MQ}$
totale area = 777,04 mq	<b>B</b> $(7,72 \times 7,96) - (3,86 \times 2,01) = 53,69 \text{ MQ}$	<b>B</b> $(7,72 \times 7,96) - (3,86 \times 2,01) = 53,69 \text{ MQ}$
<b>VOLUME DI PROGETTO</b>	<b>C</b> $(13,74 \times 4,80) = 65,95 \text{ MQ}$	<b>C</b> $(12,55 \times 4,80) = 60,24 \text{ MQ}$

1.200,14 mc	<b>D</b> $(5,67 \times 2,50) = 14,17 \text{ MQ}$	<b>D</b> $(5,67 \times 2,50) = 14,17 \text{ MQ}$
<b>SUPERFICIE COPERTA ammissibile</b>	<b>E</b> 6,48 MQ	PIANO PRIMO
$777,04 \times 0,30 \text{ (if)} = 233,11 \text{ mq}$	<b>F</b> $(2,51 \times 2,36) = 5,92 \text{ MQ}$	<b>B</b> $(7,72 \times 7,96) - (3,86 \times 2,01) = 53,69 \text{ MQ}$
<b>SUPERFICIE LORDA ammissibile</b>	<b>TOTALE = 231,20 MQ &lt; 233,11 MQ amm.</b>	<b>C</b> $(11,54 \times 4,80) = 55,39 \text{ MQ}$
$777,04 \times 0,40 \text{ (lf)} = 310,82 \text{ mq}$		<b>TOTALE = 310,17 MQ &lt; 310,82 MQ amm.</b>

PORZIONE DI EDIFICIO DI ALTEZZA INFERIORE O UGUALE A 2,50 METRI

Dal calcolo sopra riportato si evince che l'indice urbanistico per il lotto prevedeva una s.i.p. ammissibile complessiva di 310,82 mq e che ne sono stati realizzati **310,17 mq**. Di conseguenza non è possibile procedere al cambio di destinazione d'uso dei locali del piano primo in quanto nel lotto non vi è disponibilità di s.i.p. aggiuntiva. L'acquirente dovrà necessariamente ripristinare i

controsoffitti ad altezza 2,30 m e smontare i sanitari del bagno, convertendolo a ripostiglio. L'impianto di riscaldamento dovrà essere modificato rimuovendo i corpi scaldanti al piano secondo, in quanto sono da considerarsi locali accessori e non hanno i requisiti di abitabilità o la possibilità di diventare abitabili tramite cambio d'uso; pertanto il riscaldamento di locali accessori, utilizzati invece come camere da letto e bagno costituisce abuso edilizio (in riferimento al D.P.R. 380/2001 ed al DM 5 luglio 1975).
