**TRIBUNALE ORDINARIO DI TORINO
SEZIONE VI CIVILE**

R. G. n° 216/2025

Via Napoleone Leumann n. 1P, Rivoli (TO)

RELAZIONE STIMA CESPITI IMMOBILIARI

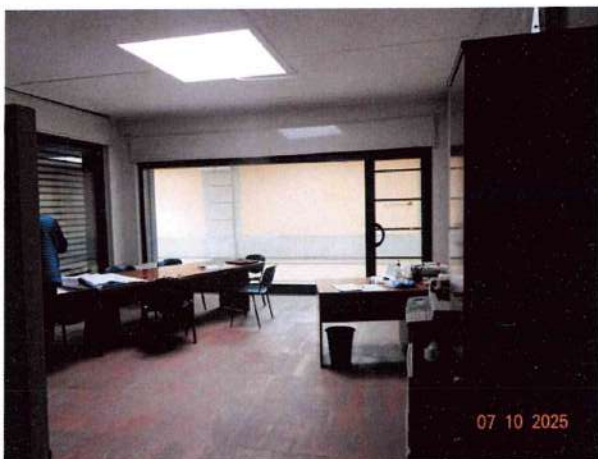
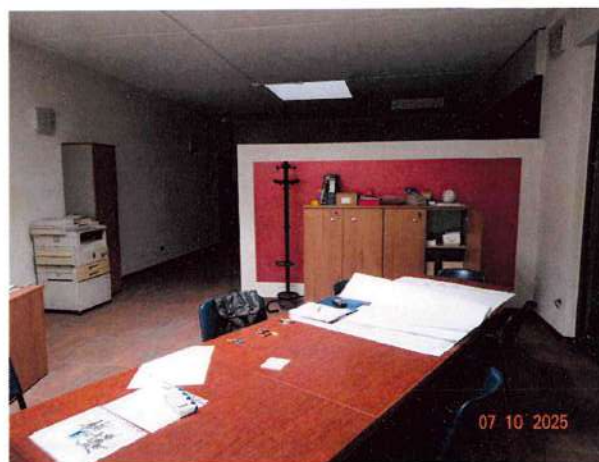
- il pavimento del locale commerciale è realizzato in piastrelle in gres porcellanato di buona fattura e buono stato di conservazione;
- le pareti risultano intonacate con idropittura e si presentano in buone condizioni di manutenzione;
- il rivestimento del bagno è realizzato con piastrelle in ceramica monocottura di buona fattura e buono stato di conservazione;

Locale negozio

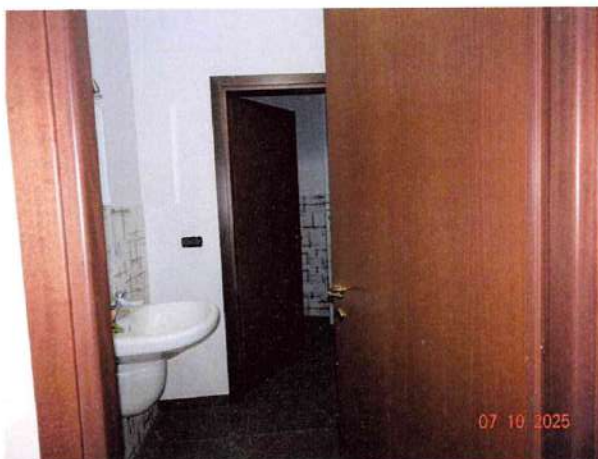
Anti bagno e wc

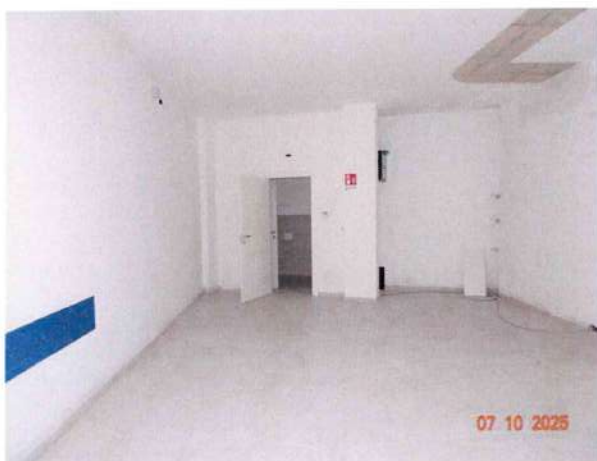
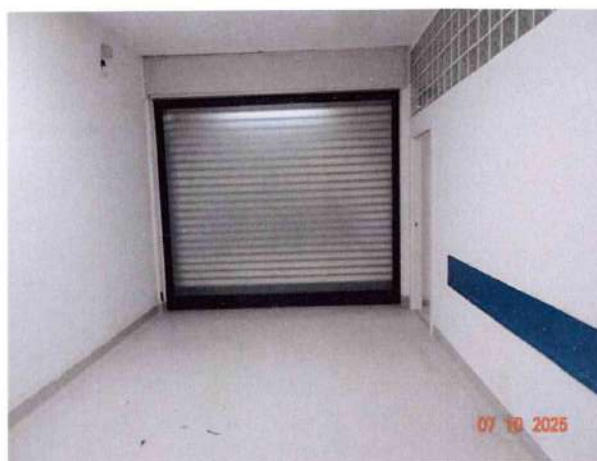
- gli infissi interni sono in legno tamburato di buona fattura e discreto stato di conservazione;
- gli infissi esterni sono stati realizzati in pvc e vetro camera di buona fattura e discreto stato di conservazione;
- gli arredi del bagno sono in ceramica e si presentano in discreta fattura e discreto stato di conservazione;

Locale ambulatorio

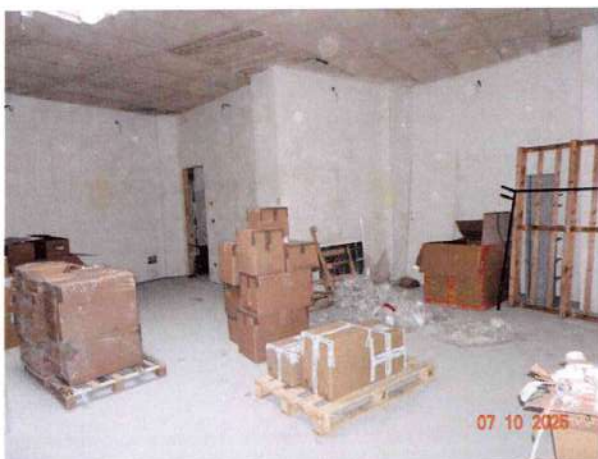
- il pavimento del locale negozio è al grezzo in battuto di cemento;
- le pareti risultano al grezzo e prive di idropittura;
- il rivestimento del bagno è al grezzo;
- gli infissi interni sono al momento non presenti;

Locale negozio

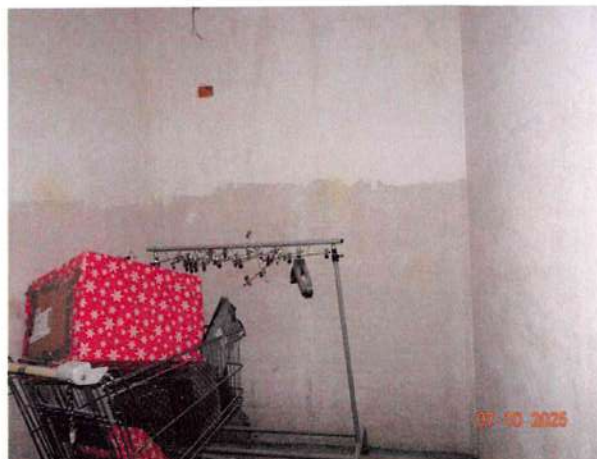
Bagno

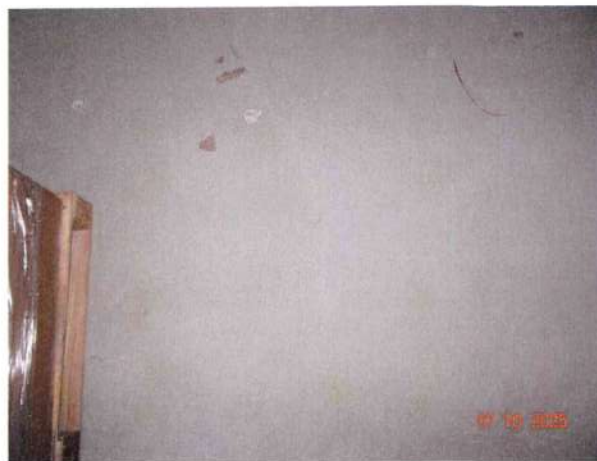
Pavimento

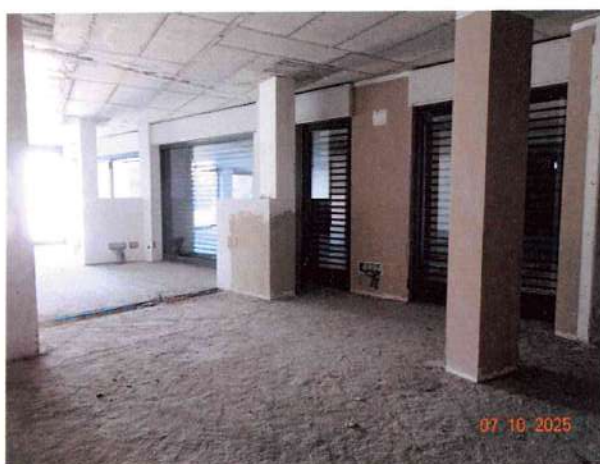
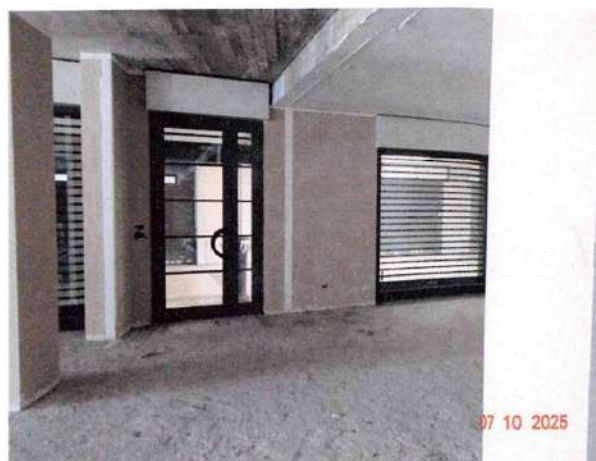
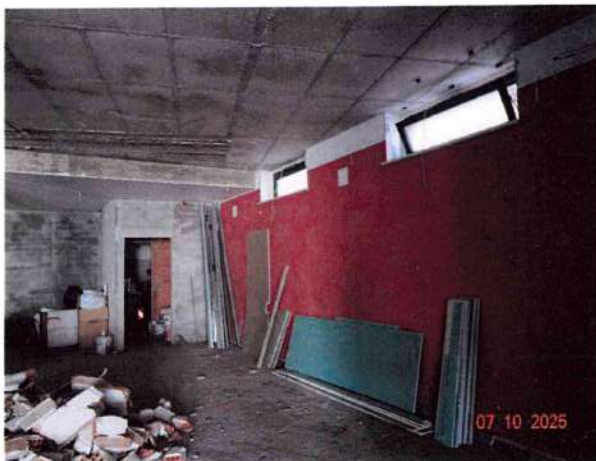
- il pavimento del locale negozio è al grezzo in battuto di cemento;
- le pareti risultano al grezzo e prive di idropittura;
- il rivestimento del bagno è al grezzo;

Locale negozio

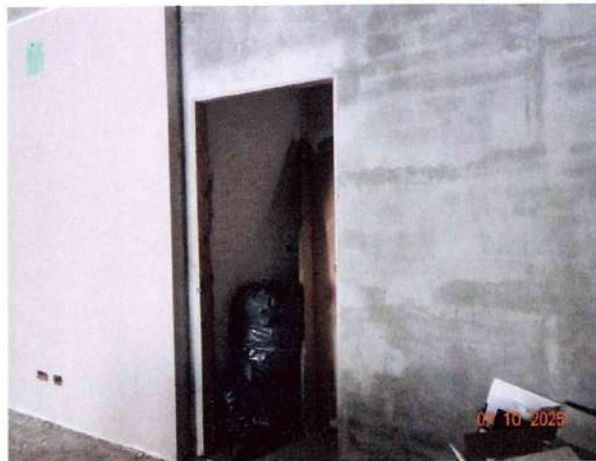
Ingresso anti bagno e wc

- gli infissi interni sono al momento non presenti;
- gli infissi esterni sono stati realizzati in pvc e vetro camera di discreta fattura e discreto stato di conservazione;
- gli arredi del bagno sono al momento non presenti.

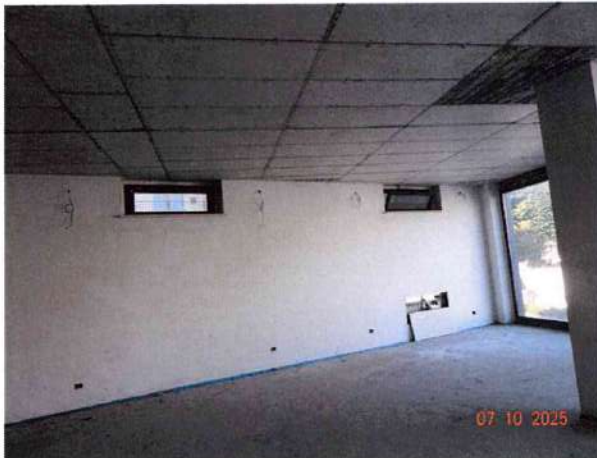
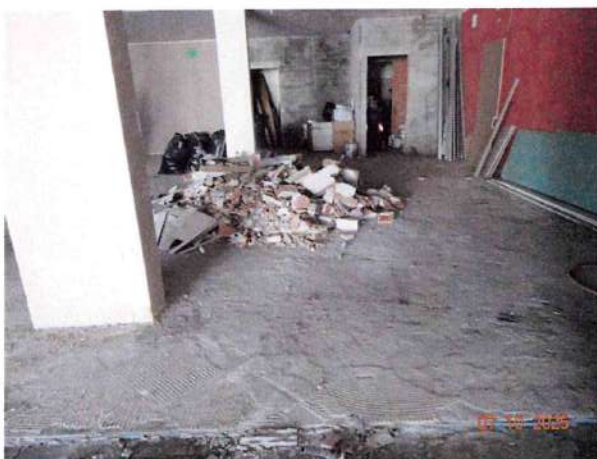
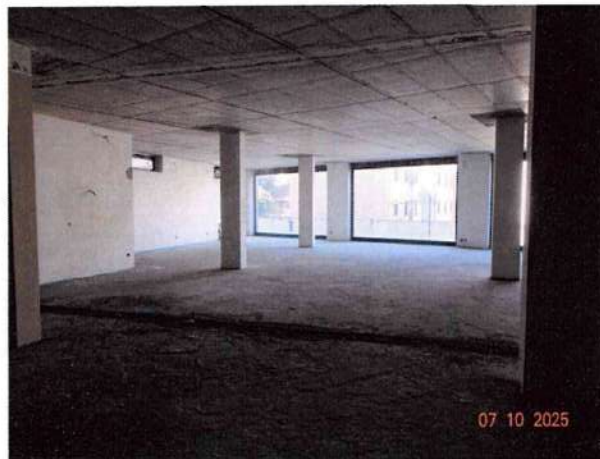
- il pavimento del locale commerciale è al grezzo in battuto di cemento;
- le pareti risultano al grezzo e prive di idropittura;
- il rivestimento del bagno è al grezzo;
- gli infissi interni sono al momento non presenti;
- gli arredi del bagno sono al momento non presenti;

Locale negozio

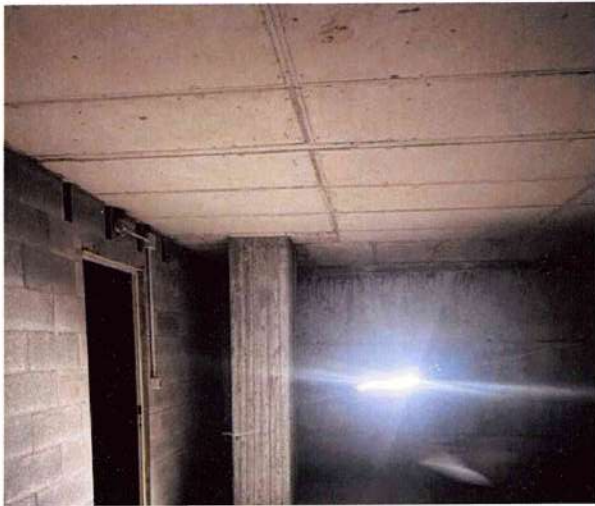
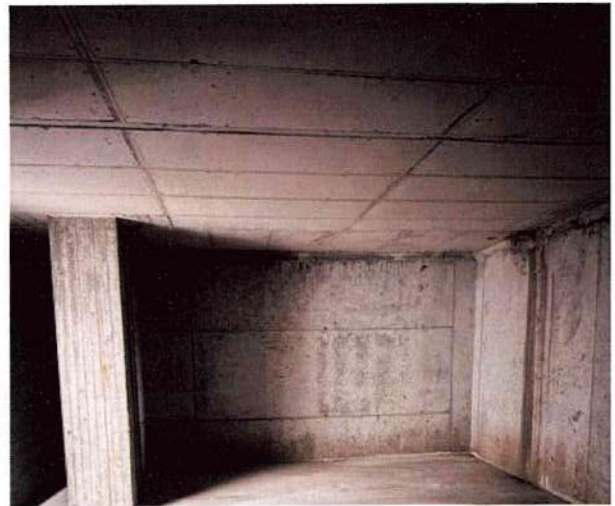
- il pavimento del magazzino è in battuto di cemento;
- le pareti risultano al grezzo.

Locale magazzino

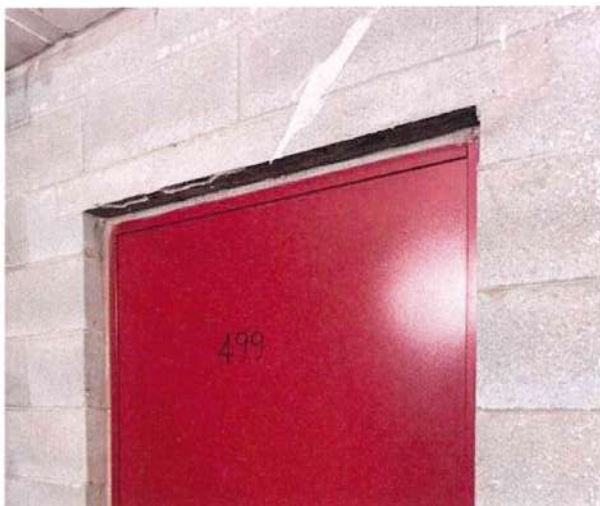
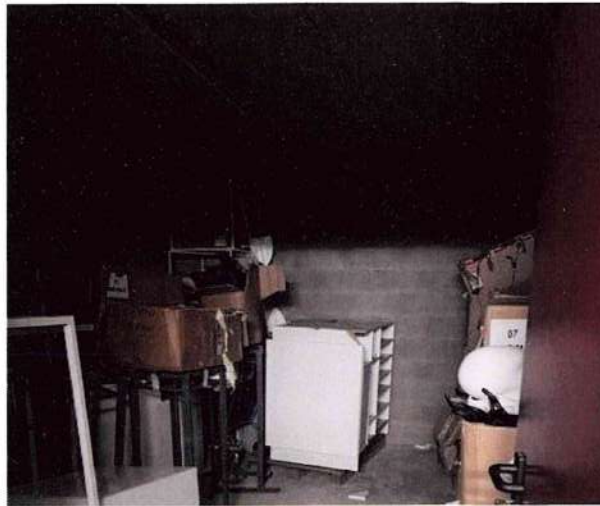
- il pavimento del magazzino è in battuto di cemento;
- le pareti risultano al grezzo in mattoni a vista.

Locale magazzino

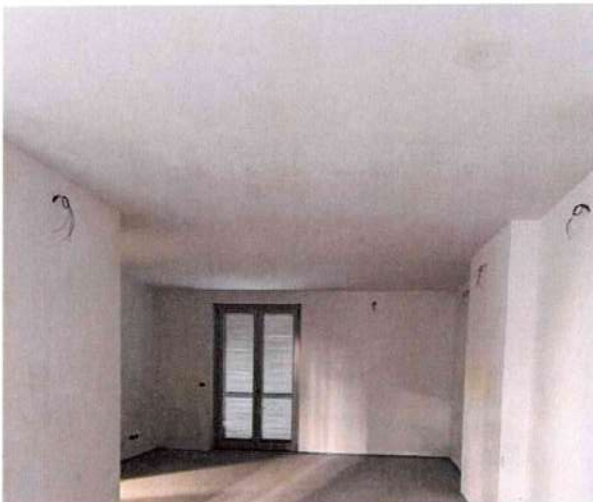
- il pavimento del locale ufficio è al grezzo in battuto di cemento;
- le pareti risultano pitturate con idropittura e si trovano in discreto stato;

Locale ufficio

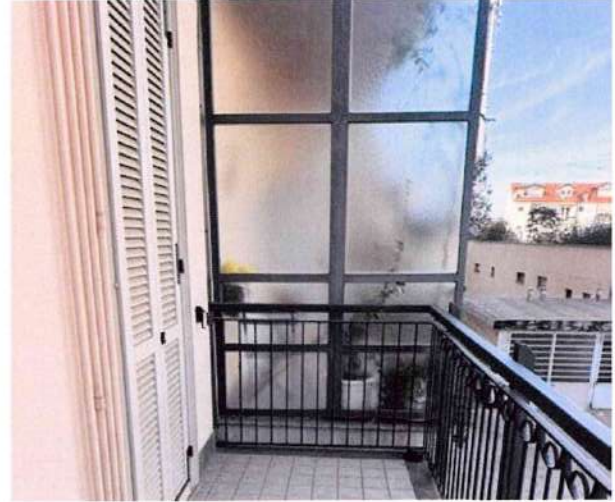
Balcone

- gli infissi esterni sono stati realizzati in pvc e vetro camera di buona fattura e buono stato di conservazione;
- il pavimento dei balconi è piastrellato e si presenta in buono stato di conservazione e manutenzione.
