Ill.mo G.E. Dott.ssa Fioroni Sara, con ordinanza del 15/12/2022, nominava il sottoscritto Dott. Ing. Andrea De Filippo, C.T.U. nella Esecuzione Immobiliare 207-2022 a margine con invito a comparire all'udienza del 16/05/2023 alle ore 12,00.

### **RELAZIONE PERITALE**

**1) INDIVIDUAZIONE E DATI CATASTALI DEI BENI OGGETTO  
DELLA STIMA**

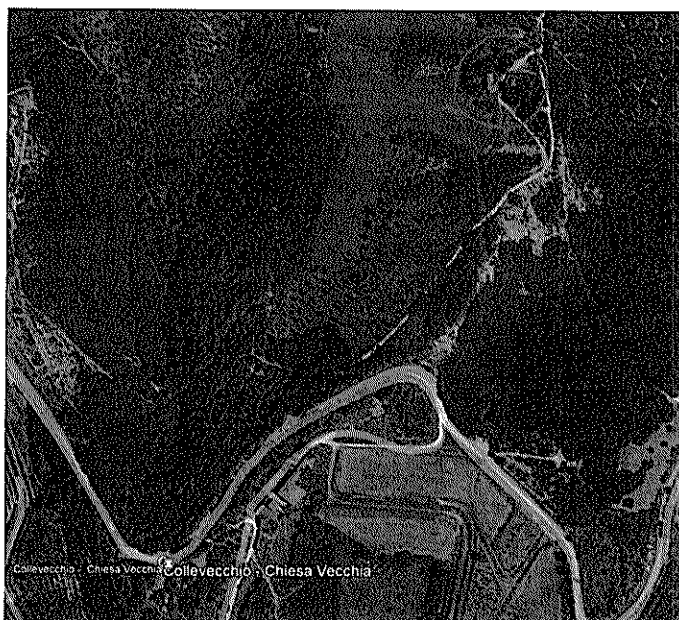
Fig.1:Immagine satellitare dell'edificio pignorato.

all'interno di un contesto agricolo del Comune di Città di Castello – in loc, Sastrica, Vocabolo Collevocchio San Leo Bastia e sono raggiungibili dallo svincolo Città di Castello Sud della S.S. 3bis, percorrendo la S.P. 106 in direzione Vocabolo Sasso - Collevocchio fino a raggiungere la chiesa Vecchia dove in prossimità si trova una strada vicinale collegata con la corte degli edifici pignorati (Fig.1).

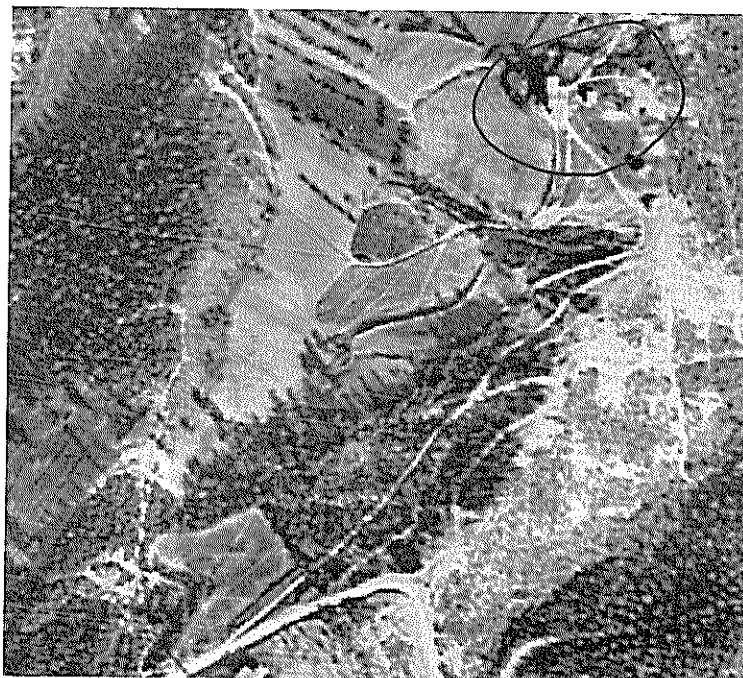
Fig.2: Ortofoto digitale della Regione Umbria volo IGM anni 1954-55 con l'indicazione degli immobili pignorati.

In base alla tipologia costruttiva e alle informazioni attinte dai documenti visionati (atto di provenienza, ortofoto digitale della Regione Umbria volo IGM anni 1954-55, certificazione catastale) si può ritenere che l'abitazione ed il garage trasformato in abitazione sono stati costruiti ante '67. Infatti i fabbricati oggetto di pignoramento accatastati il 14/01/1993 con Prot. n. 20532.2/1993 risultano visibili osservando l'ortofoto della Regione Umbria effettuata con volo IGM negli anni 1954-55.
