# TRIBUNALE DI ORISTANO

49/2023 R. Es. – 34/2024 R. Es.

Relazione di Consulenza  
Tecnica d'Ufficio

CTU: Ing. Francesco Fais

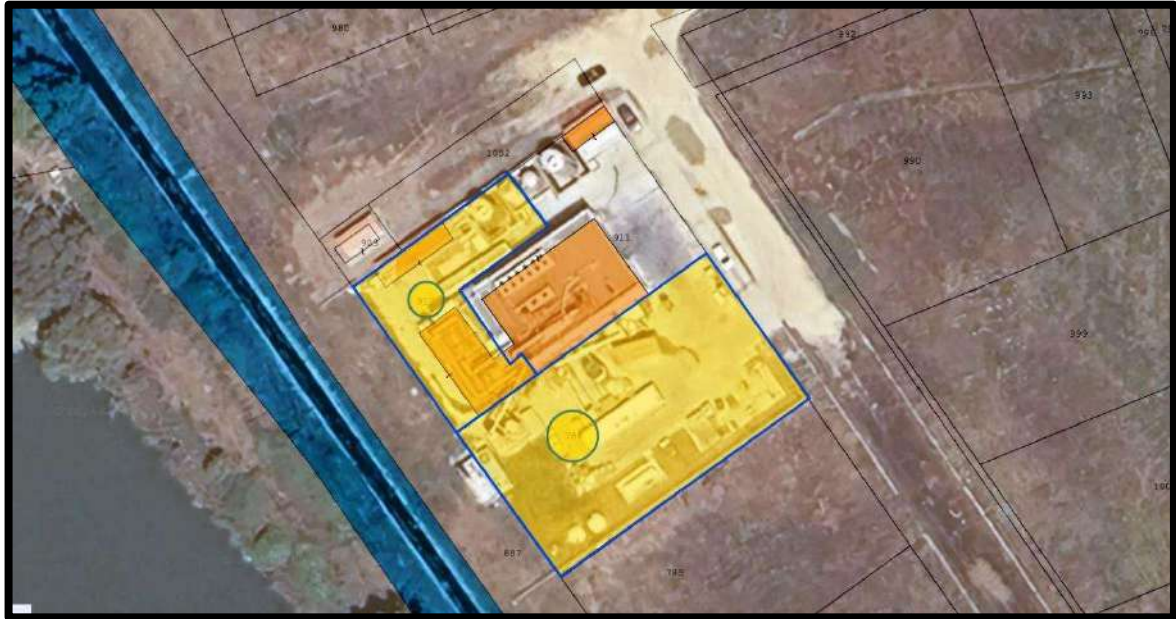
- Dalla sovrapposizione della mappa catastale sulla foto aerea si riscontra una perfetta corrispondenza tra i limiti reali ed i limiti catastali degli immobili oggetto di pignoramento:

Immagine 1 – Foto aerea lotti pignorati

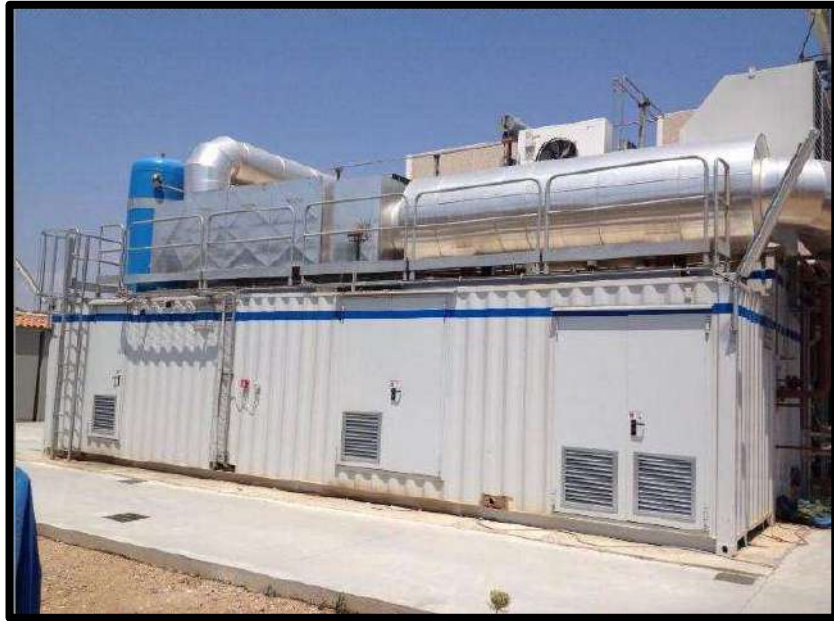
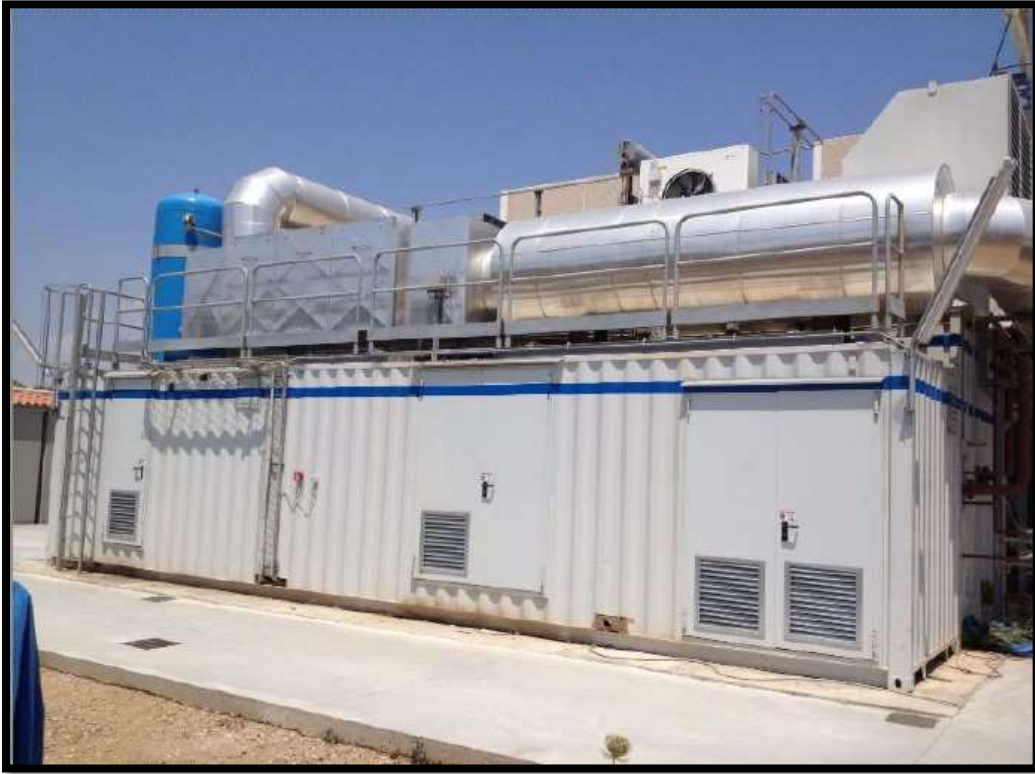
Il modulo di cogenerazione è un motore endotermico a ciclo diesel di produzione combinata di energia elettrica e calore, alimentato da combustibile bioliquido di origine animale (grasso animale, e/o oli vegetali,...).

**Foto 1 - Cogeneratore**

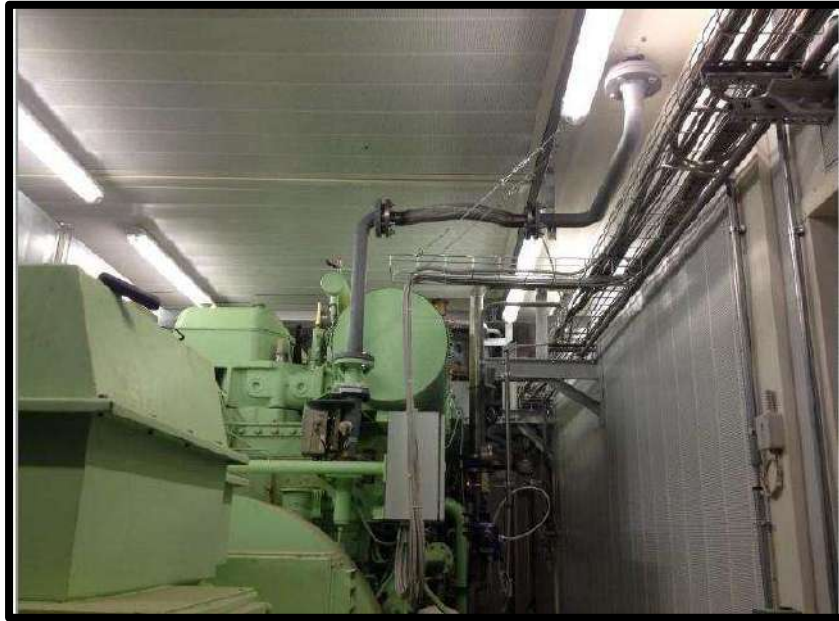
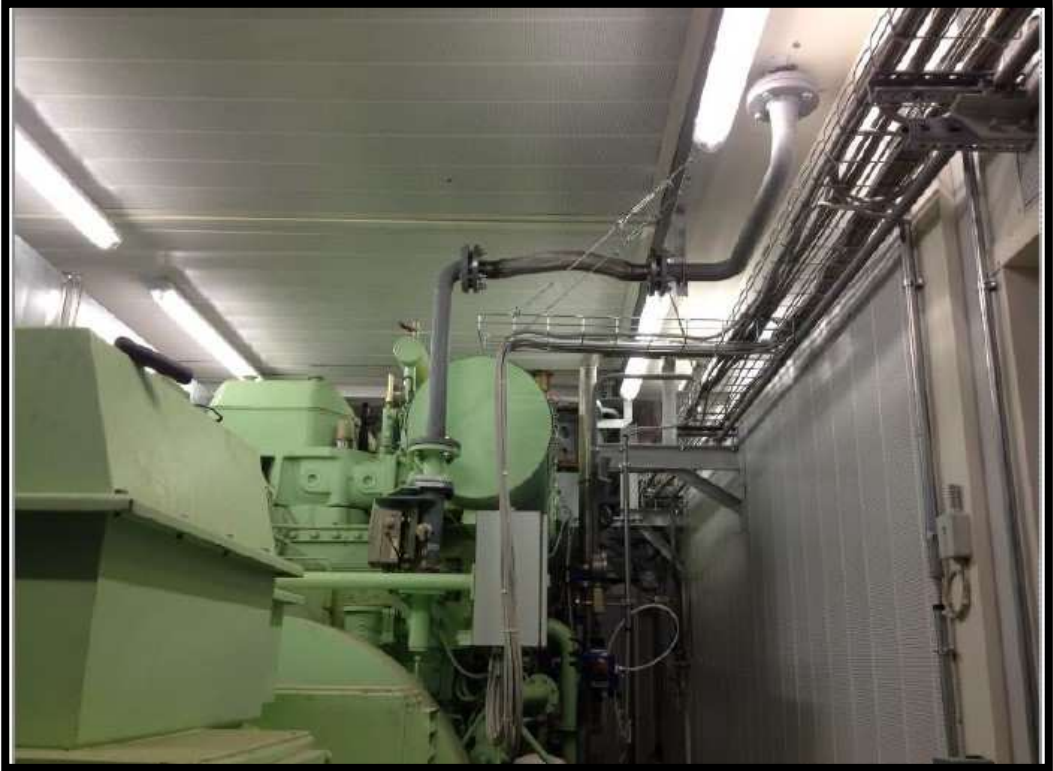
Foto 4 - Particolare motore endotermico

Il modulo di cogenerazione che costituisce la centrale è dato da un motore a ciclo diesel a quattro tempi, di tipo pesante (medium speed) M.A.N. 5L 28/32, turbocompresso, raffreddato ad acqua.

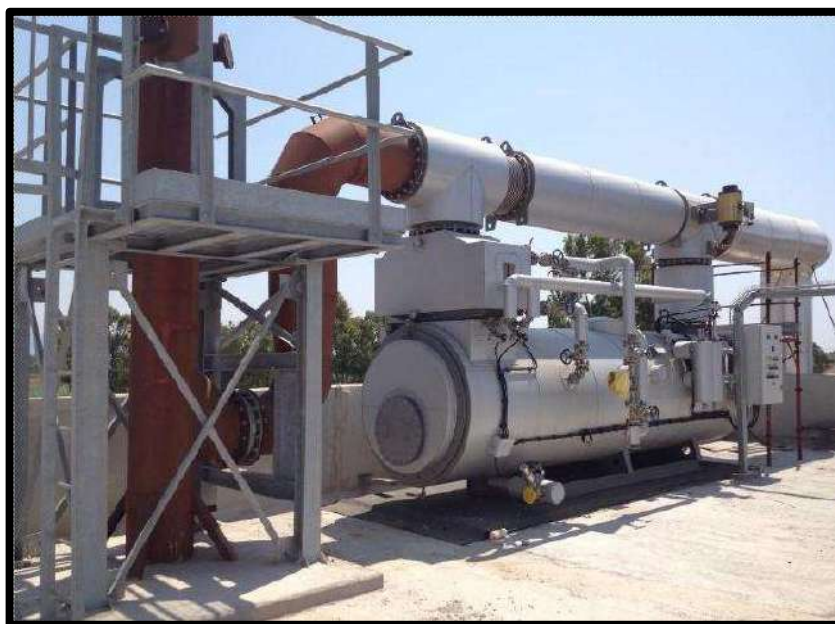
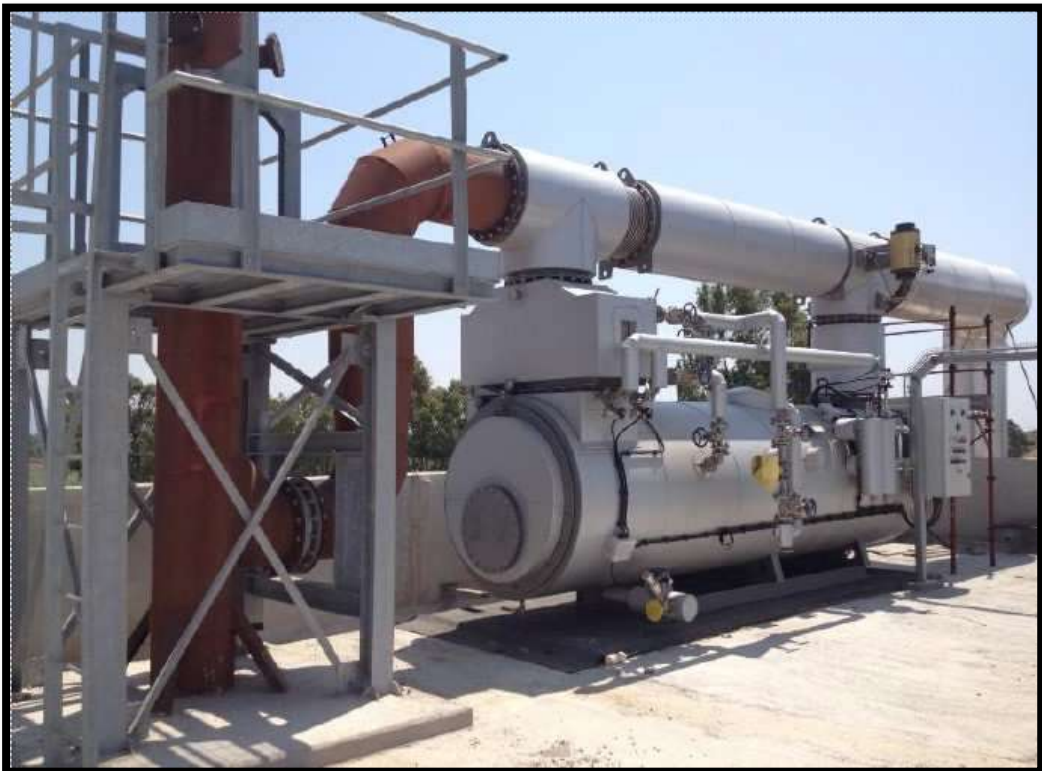
Foto 5 - Caldaia recupero termico

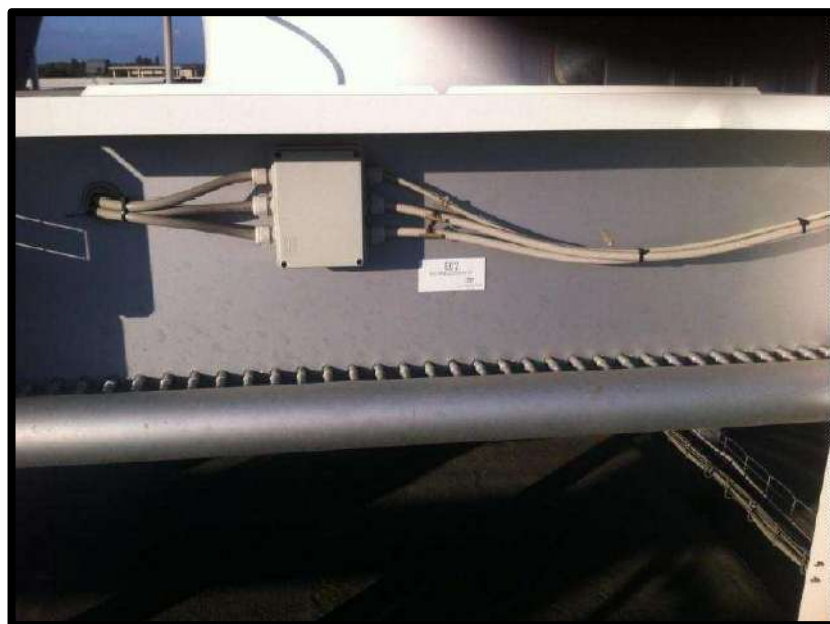
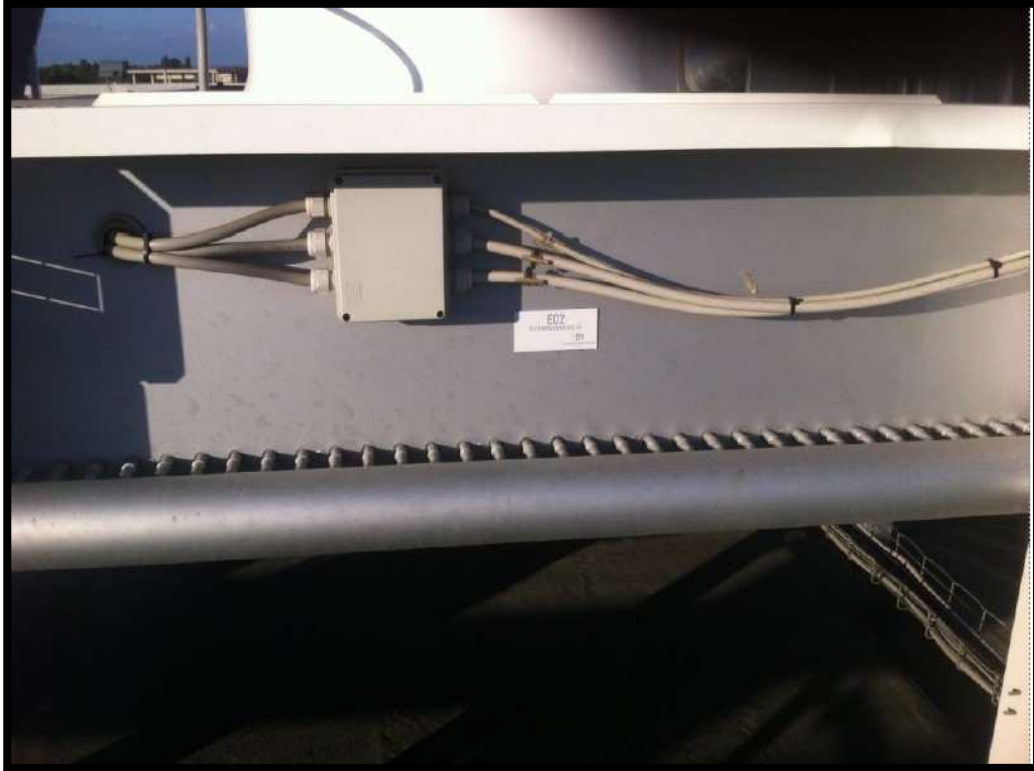
Foto 10 - Elettrodissipatore HT

Il sistema è composto da uno scambiatore a piastre avente acqua di raffreddamento motore sul circuito primario ed acqua calda da inviare all'impianto sul circuito secondario.

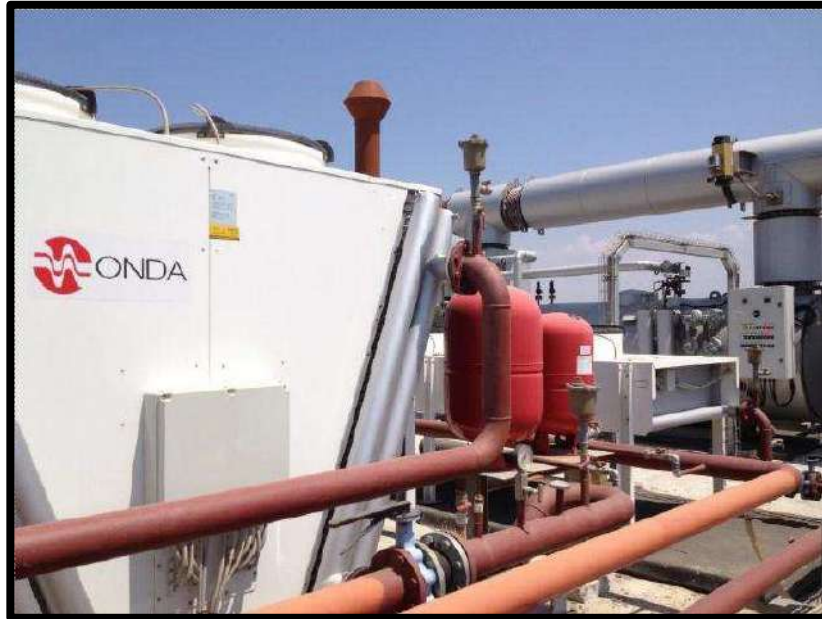
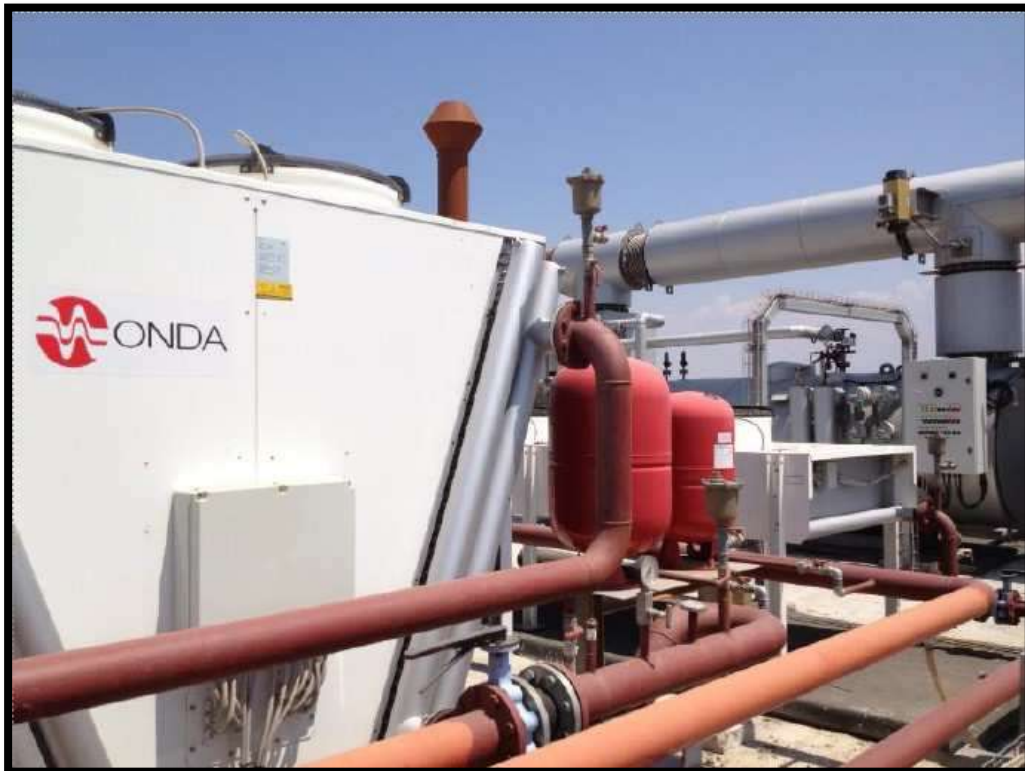
Foto 11 - Elettrodissipatore LT

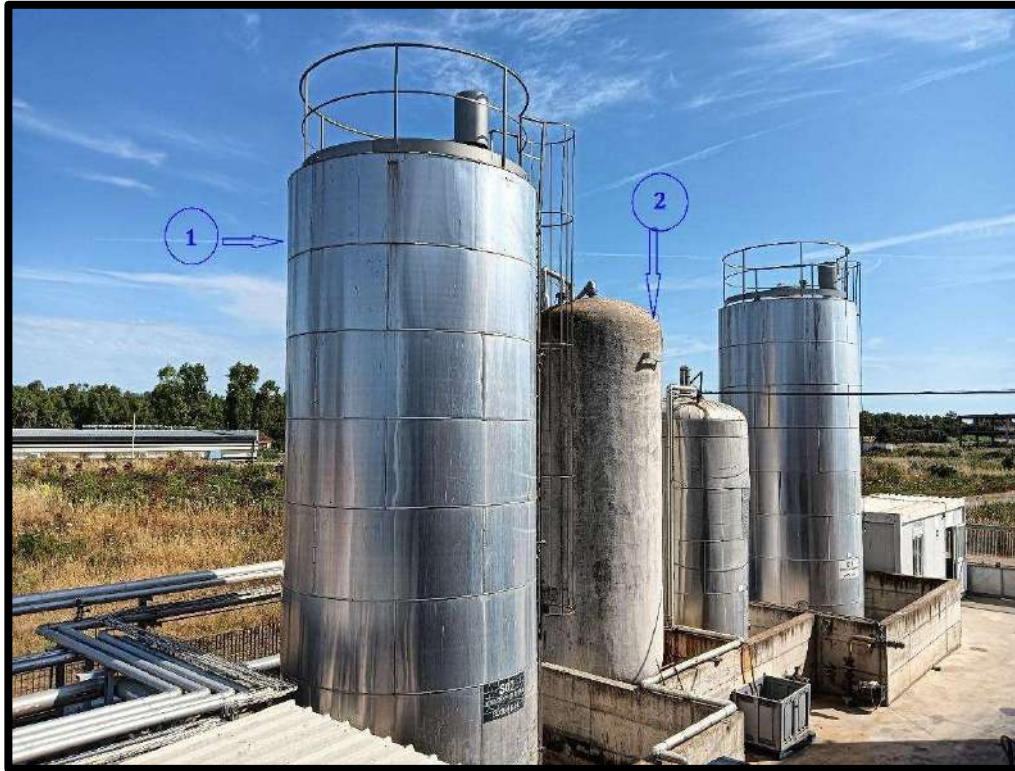
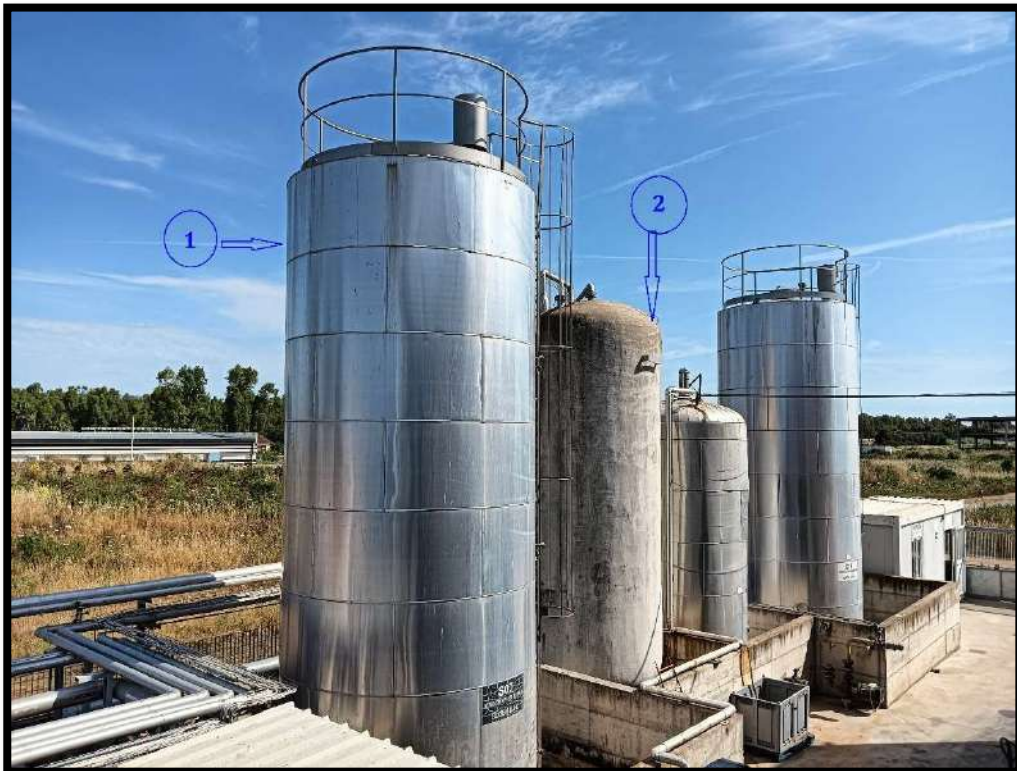
Foto 13 -Silos per biocombustibile ed urea

Il serbatoio principale per lo stoccaggio dell'urea è posizionato in zona idonea dell'area a disposizione per il modulo di cogenerazione e direttamente collegato al serbatoio daily per urea, sopra descritto.

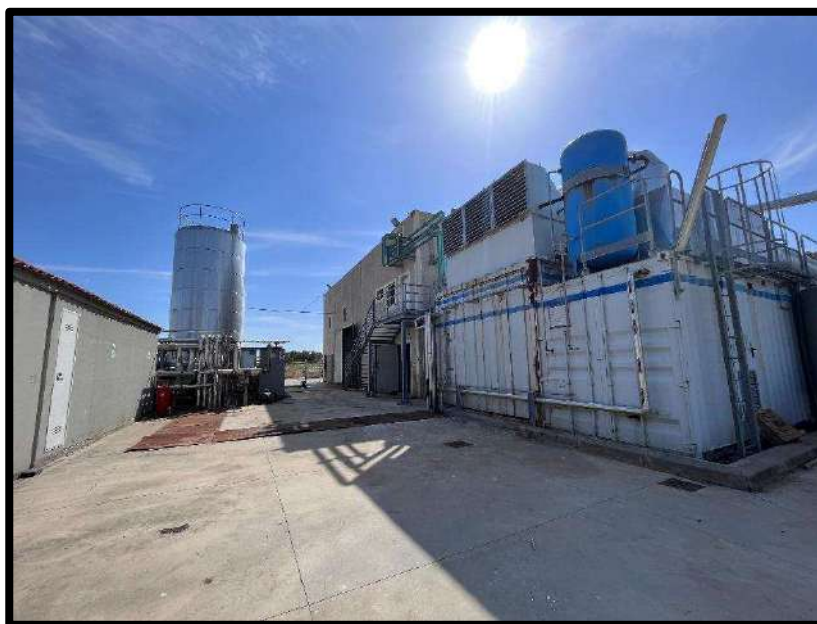
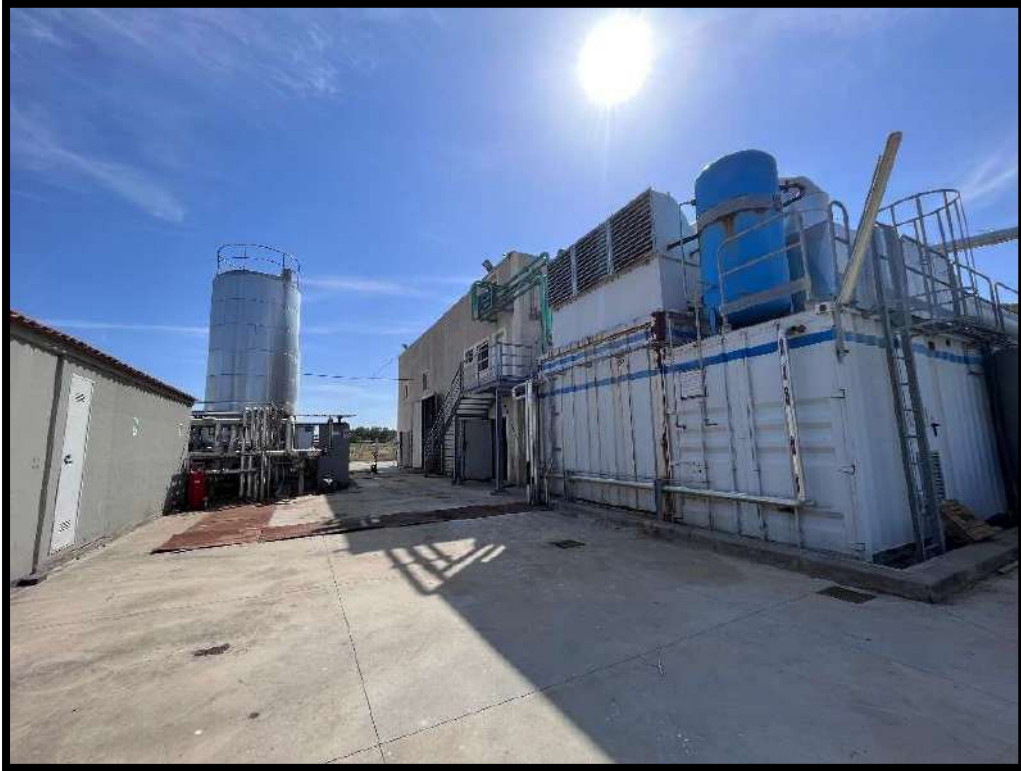
Foto 14 – Container cogeneratore

Parte delle apparecchiature sono state posizionate sia sulla copertura sia all'esterno dei container. La copertura piana ha caratteristiche tali da permettere su di essa il posizionamento del silenziatore e del sistema di abbattimento emissioni; l'accesso in copertura avviene direttamente dall'esterno tramite una scala in acciaio alla marinara.

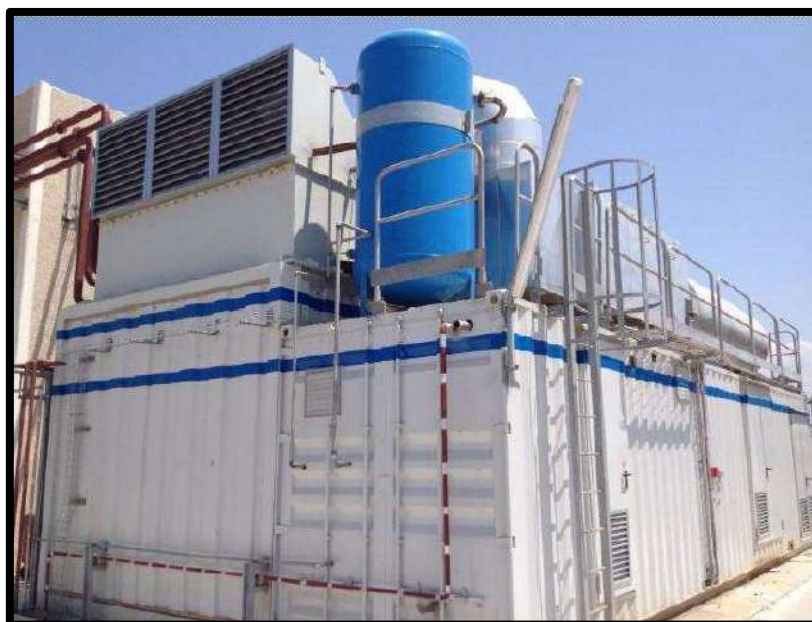
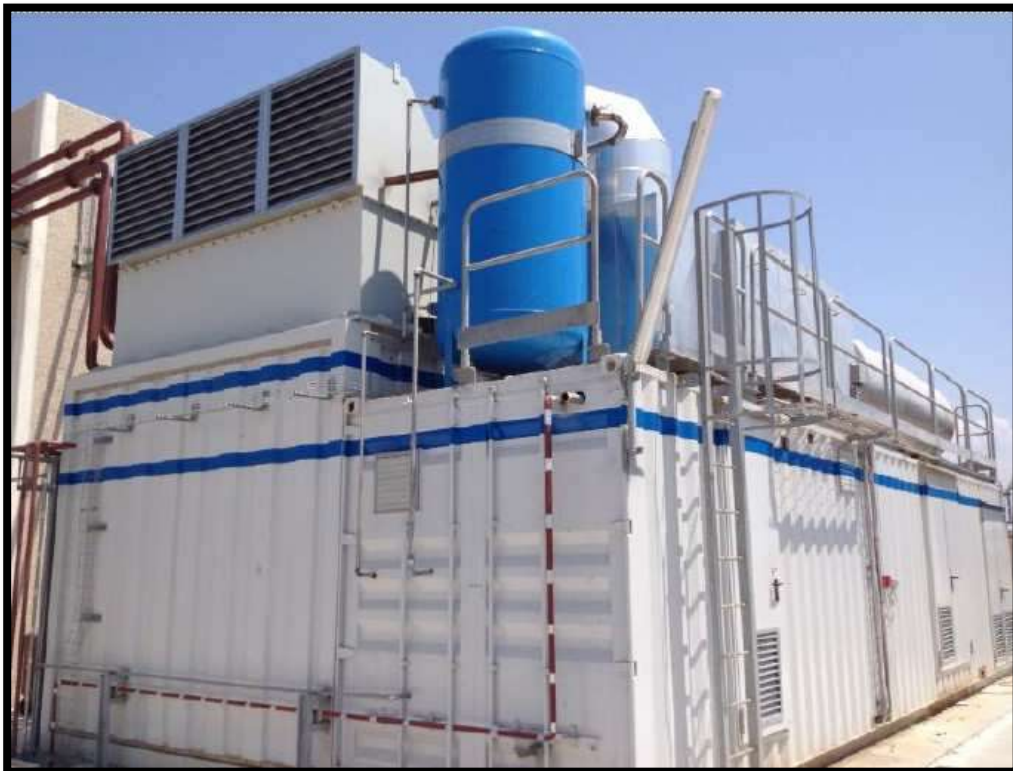
Foto 15 – Scala accesso copertura container cogeneratore

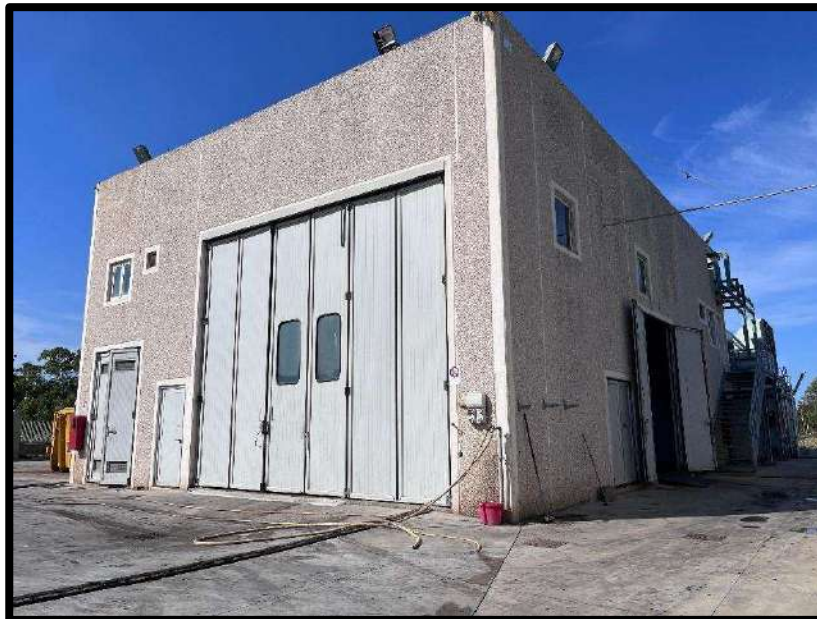
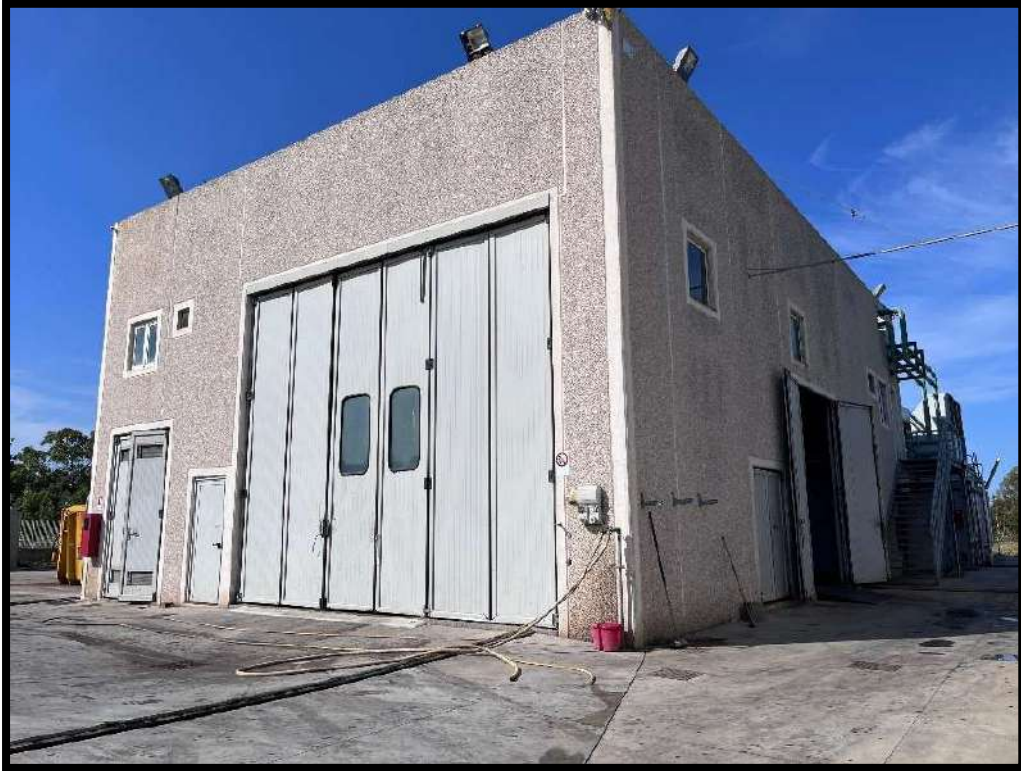
**Foto 20 - Prospetto nord -est capannone**

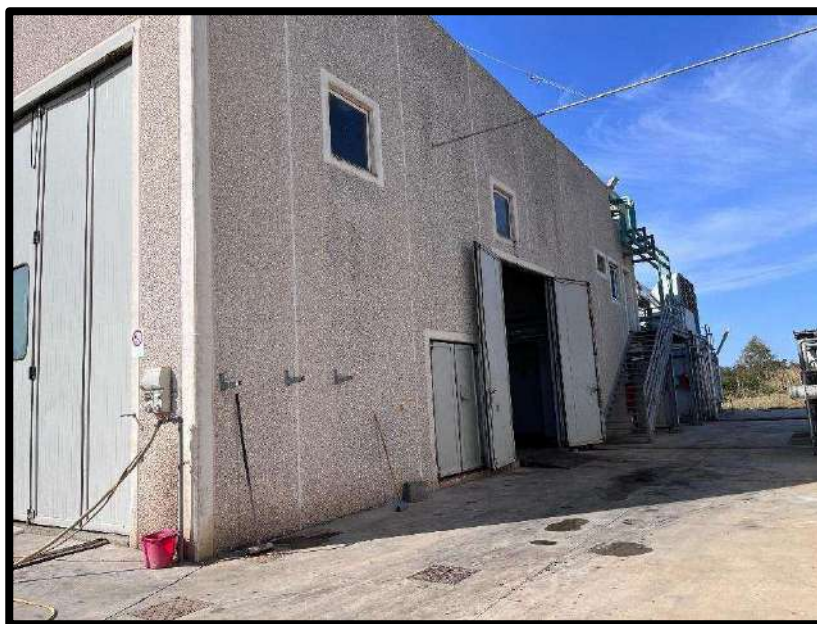
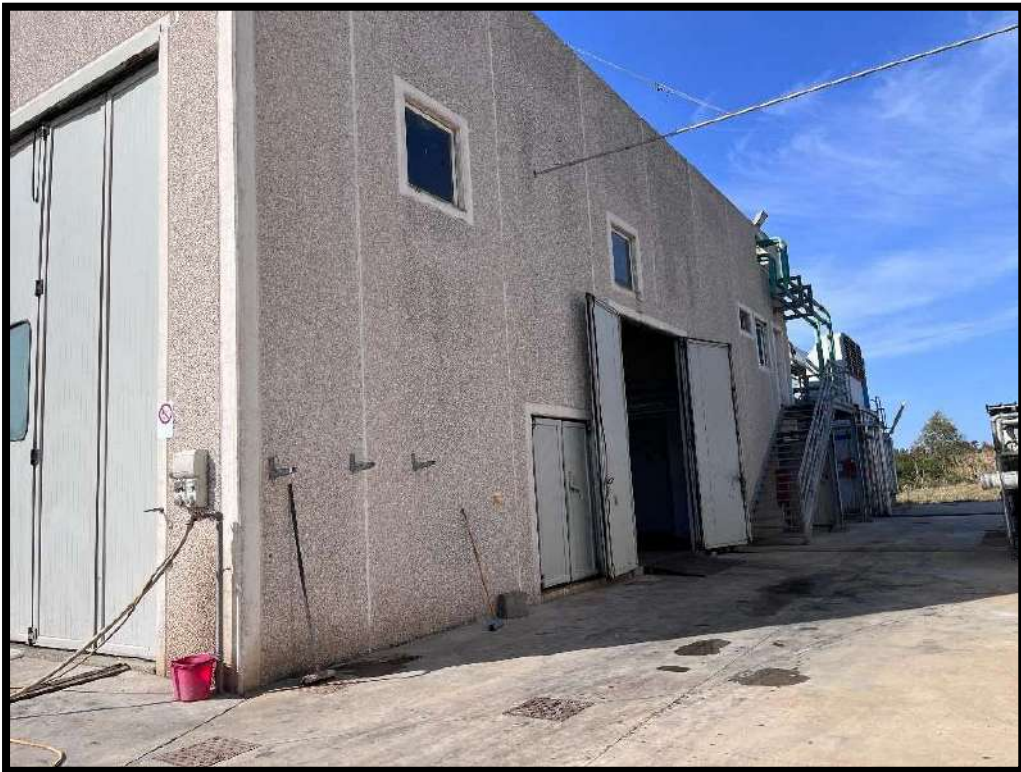
**Foto 21 - Prospetto nord - ovest capannone**

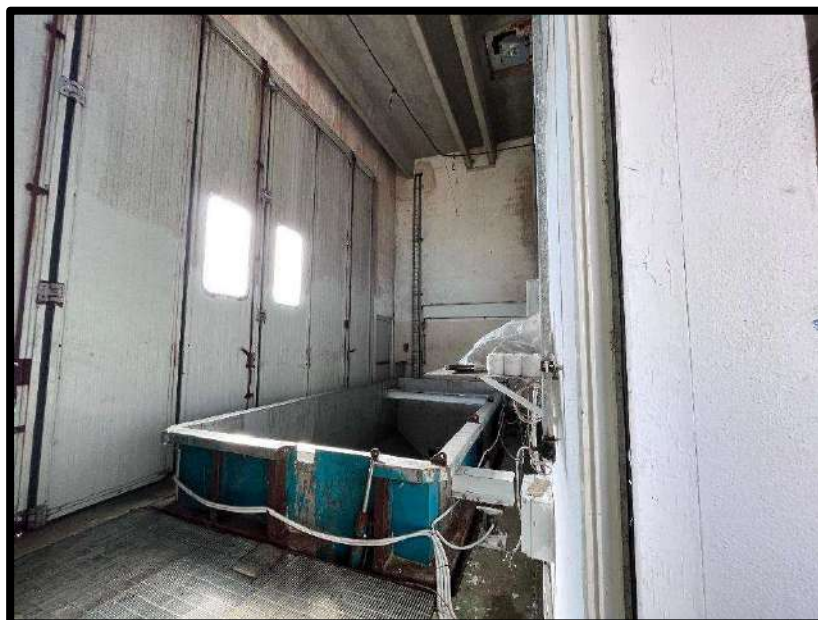
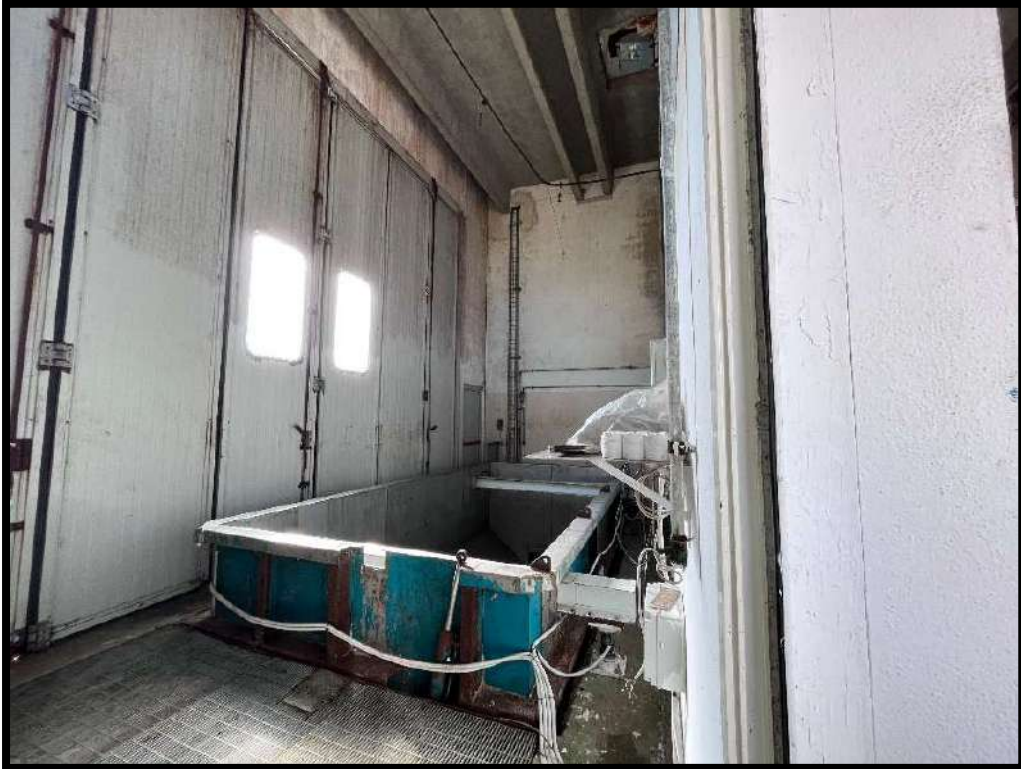
All'interno della sala macchine è presente la zona di ricevimento degli scarti da macello in cui è presente la tramoggia di carico del trituratore (Foto 22) e tutta una serie di macchine necessarie per il completamento del ciclo produttivo. Nella Foto 23 sono visibili alcune di queste.

**Foto 22 - Tramoggia di carico**

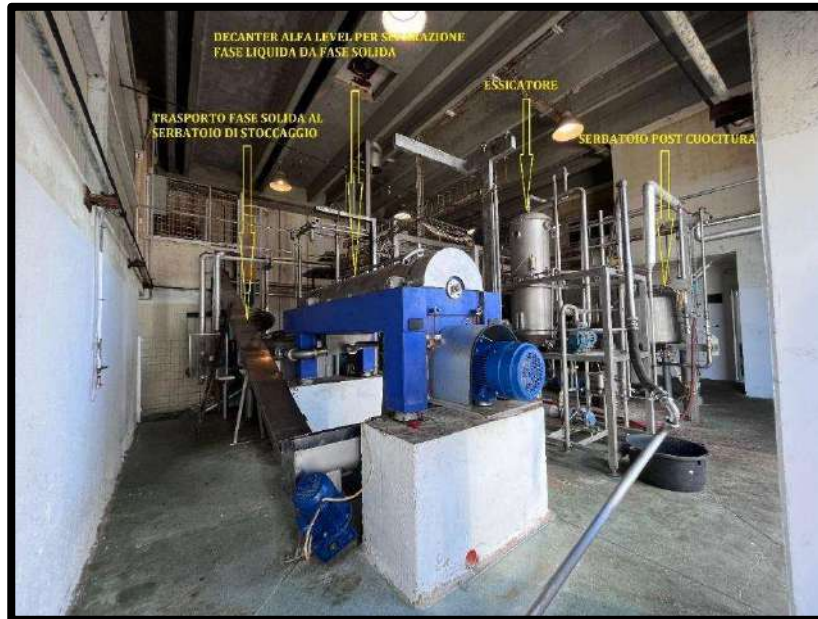
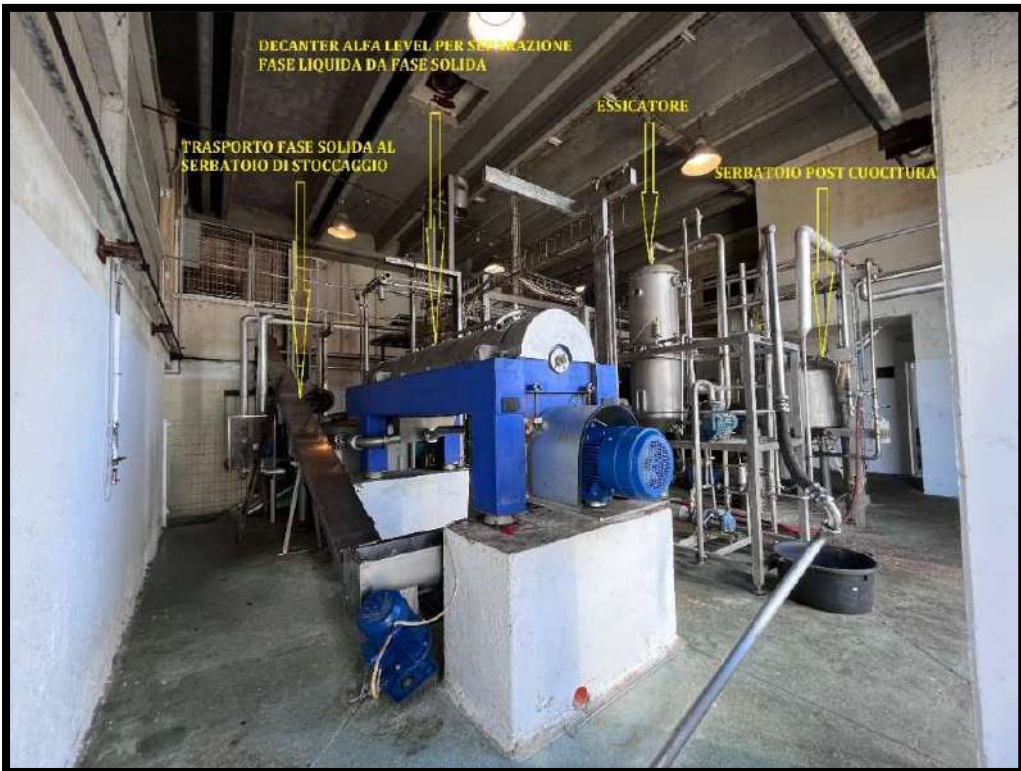
Foto 23 - Macchinari del processo produttivo

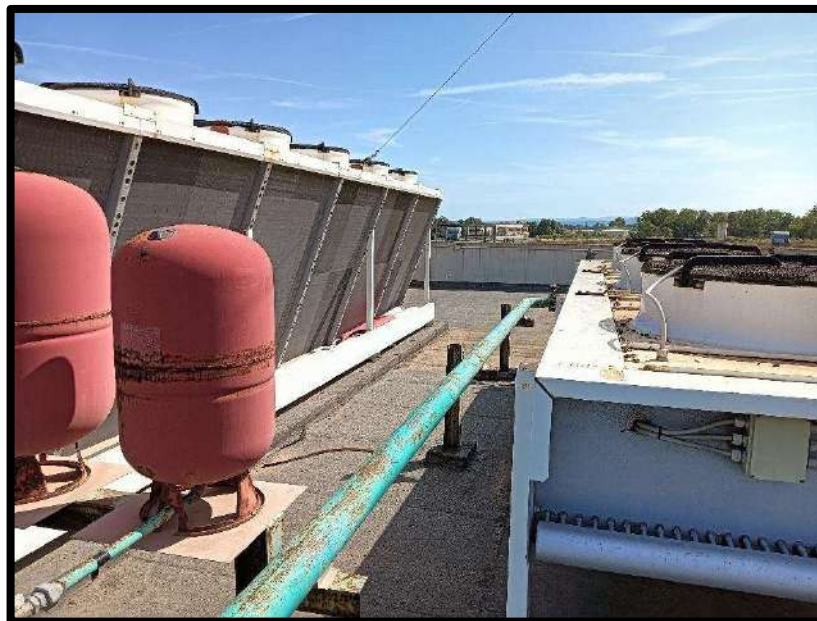
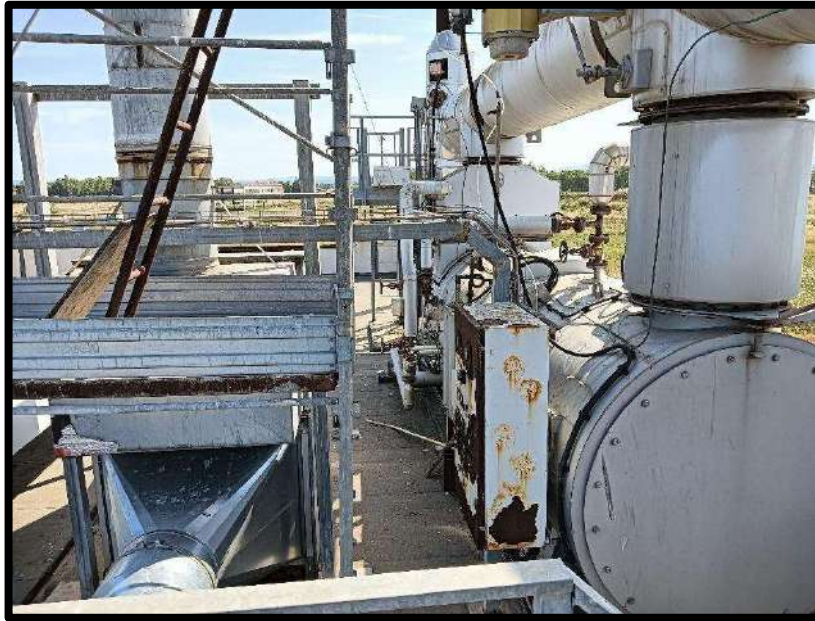
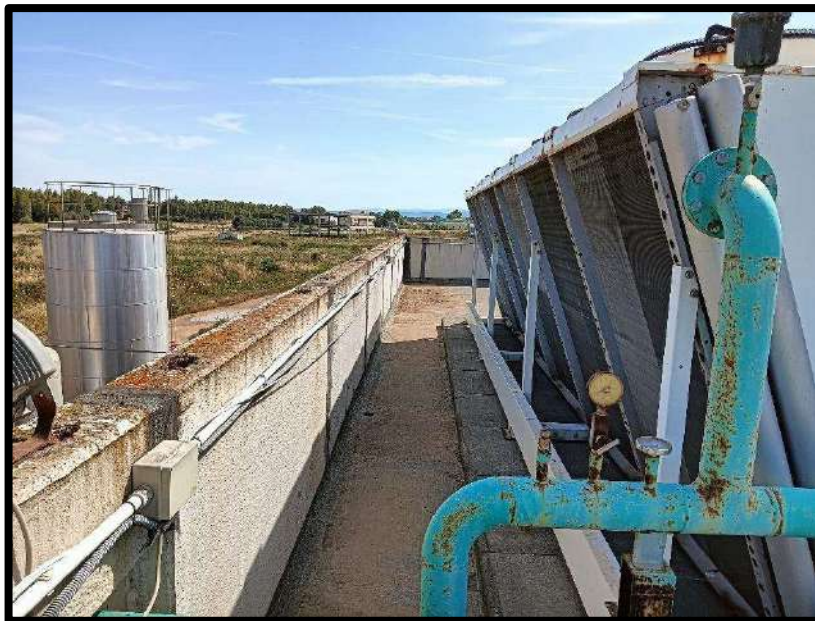
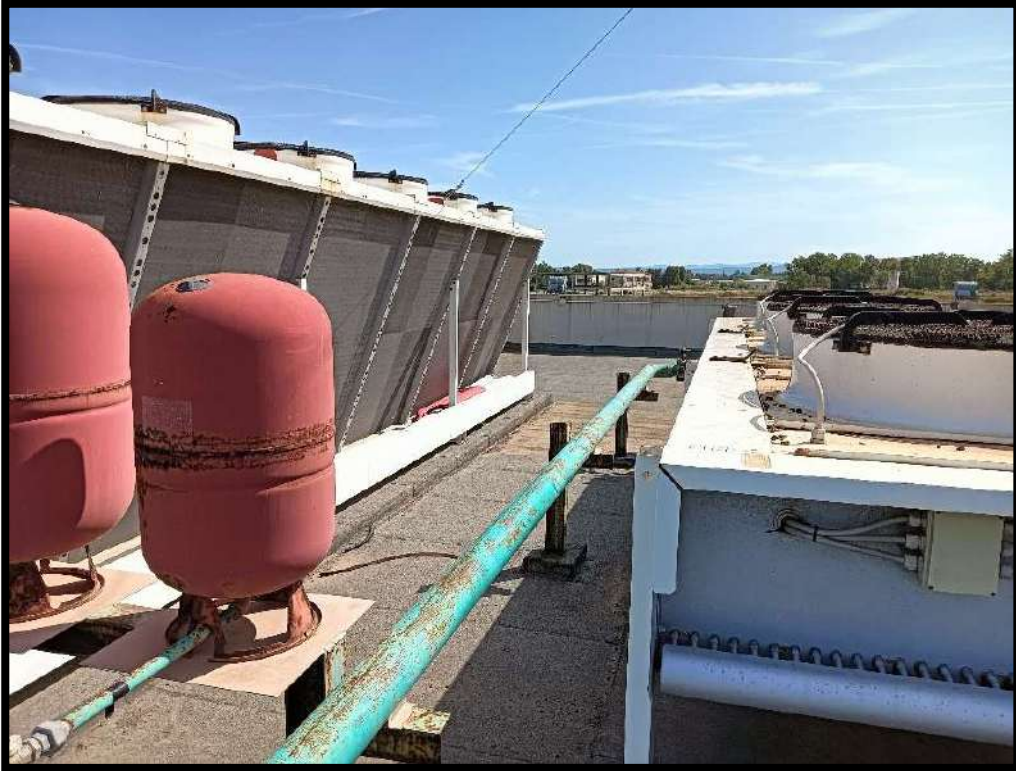
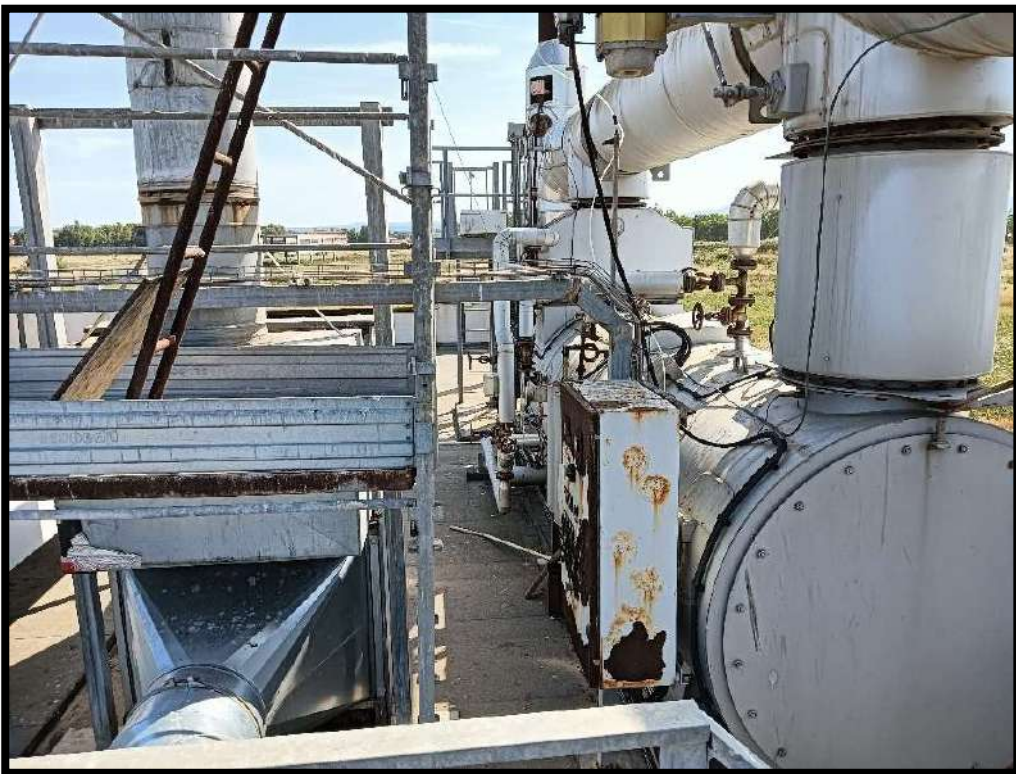
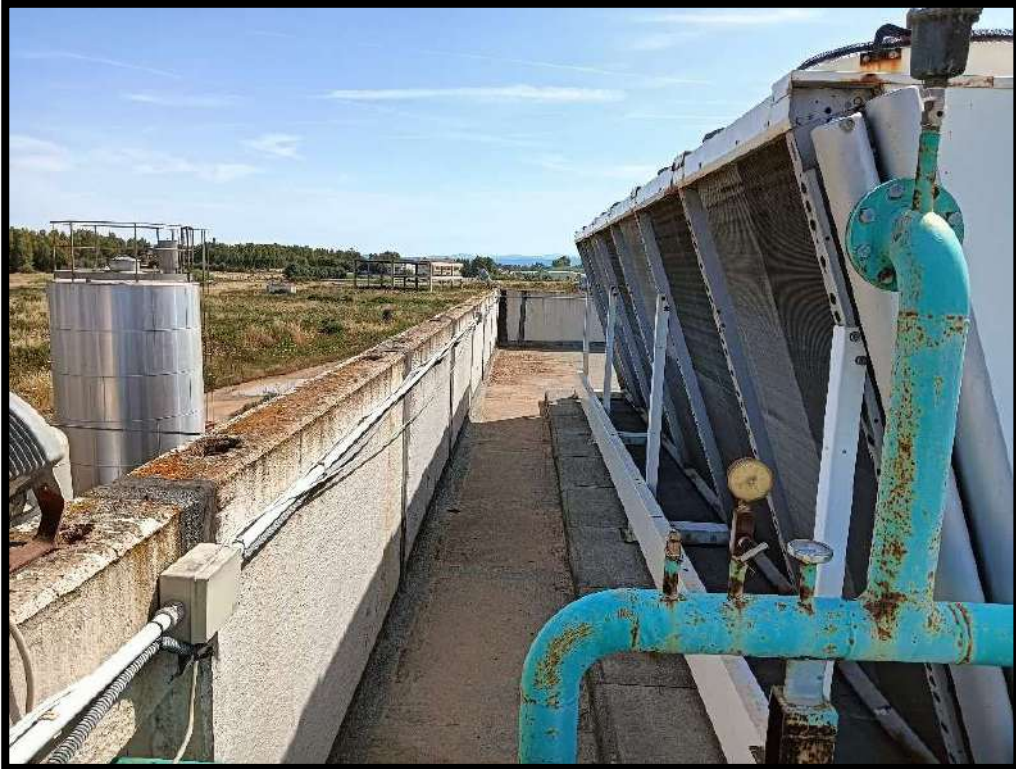
Sulla copertura del fabbricato, anch'essa accessibile tramite la scala esterna in acciaio, sono presenti tutti i macchinari con funzione di aspirazione, trattamento dei fumi di combustione e scambio termico con l'impianto di cogenerazione.

Foto 28 - Impianti sulla copertura

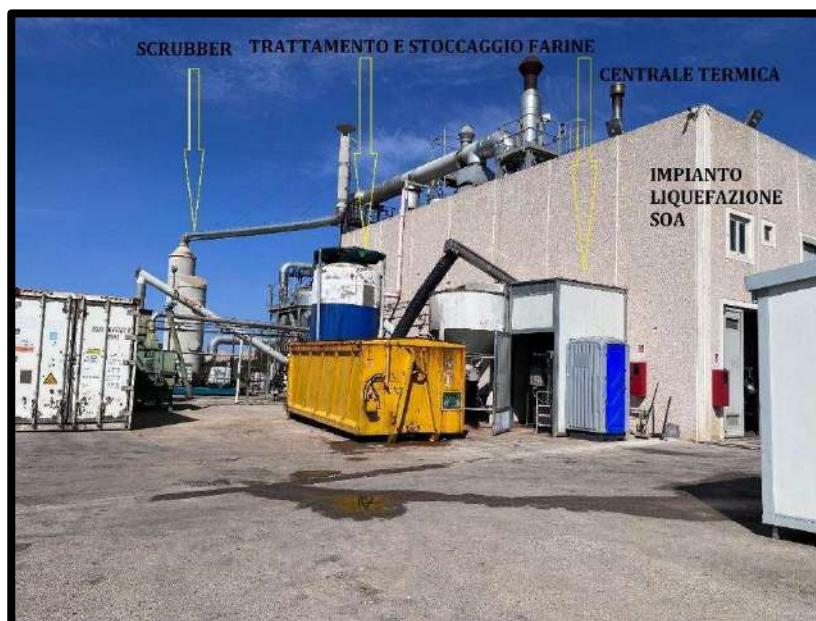
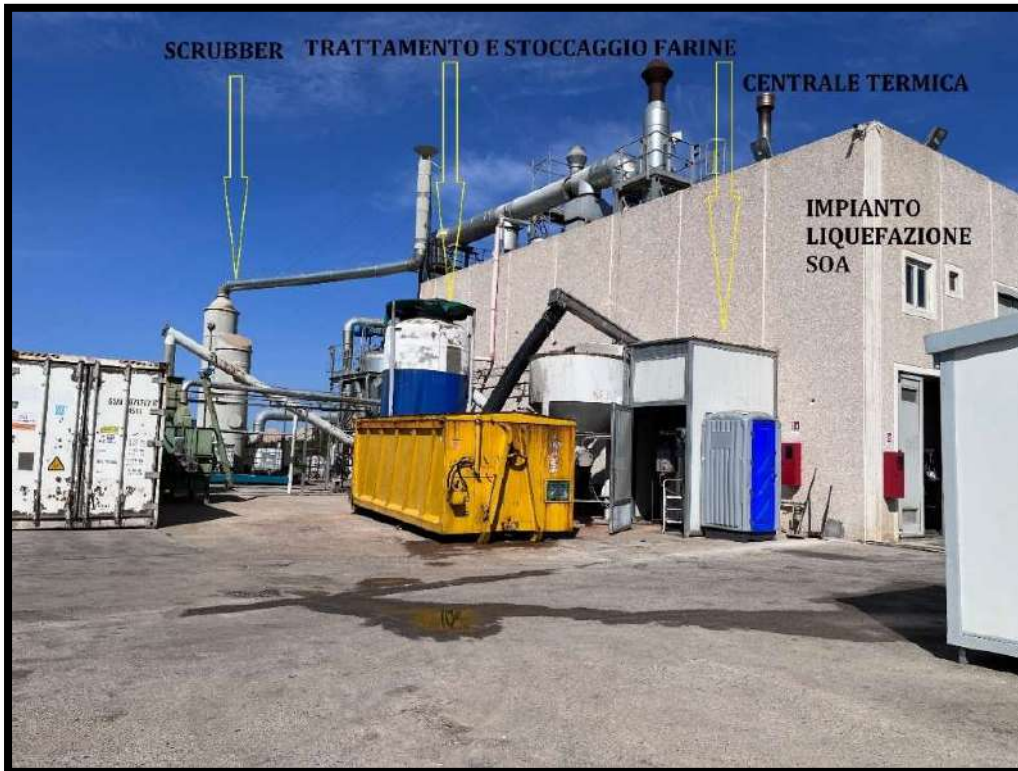
Nella zona pavimentata è stato installato l'impianto di trattamento e di stoccaggio delle farine essiccate provenienti dall'impianto di liquefazione SOA.

Il tutto riportato nella seguente Foto 32 - 33.

Foto 32 - Situazione edificatoria interna mappale 788 \_ Vista 1
