# TRIBUNALE DI ORISTANO

49/2023 R. Es. – 34/2024 R. Es.

Relazione di Consulenza  
Tecnica d'Ufficio

CTU: Ing. Francesco Fais

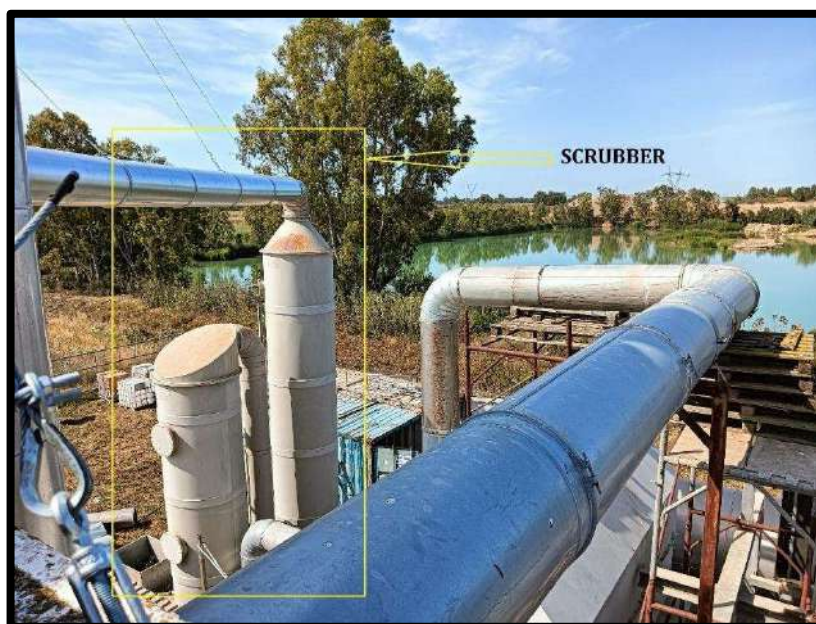
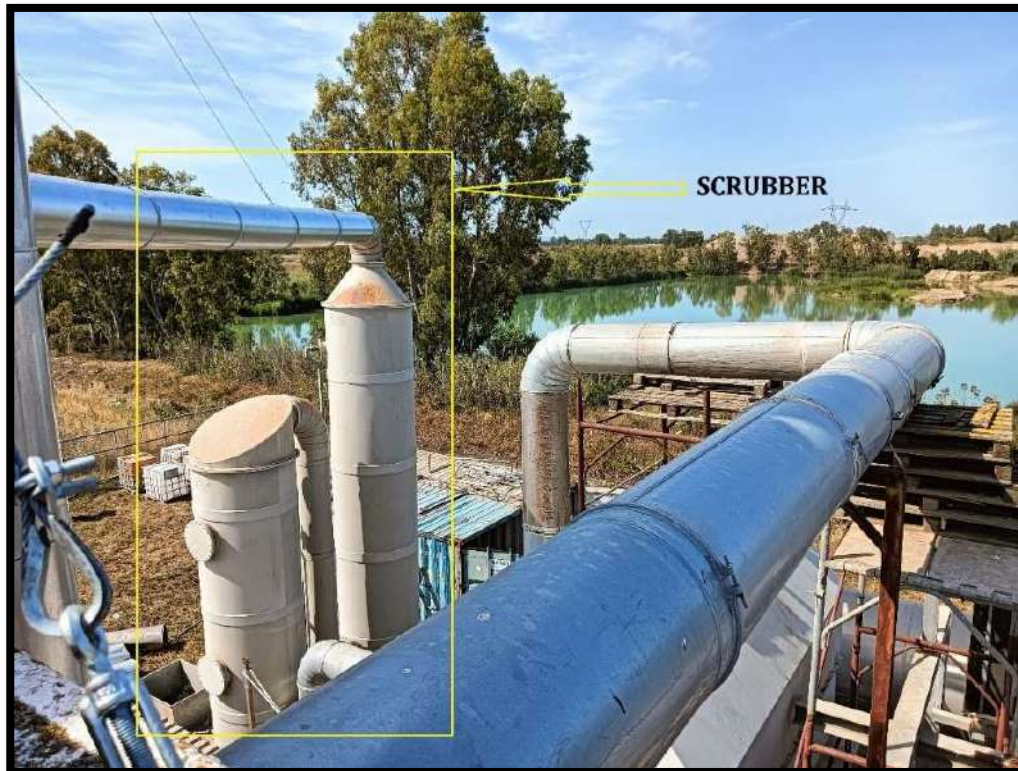
Foto 33 – Dettaglio Scrubber

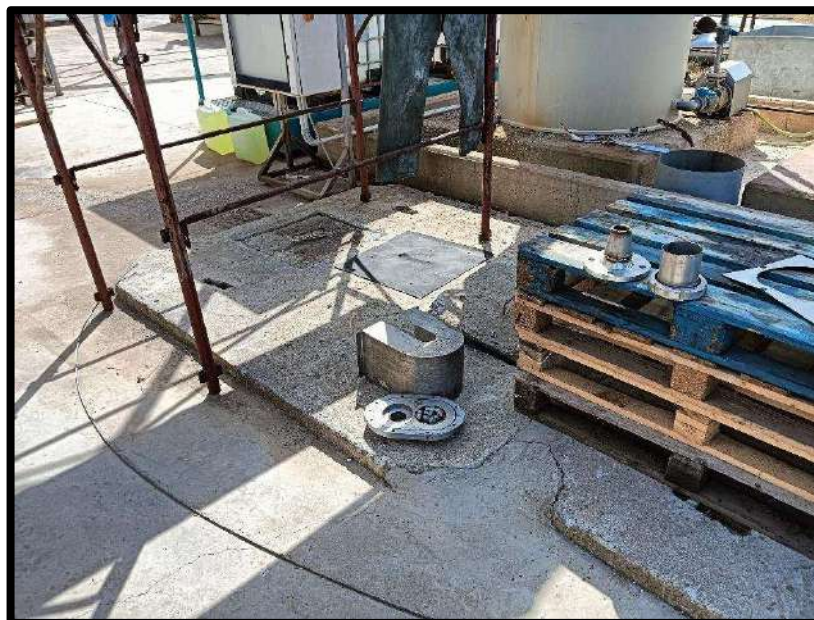
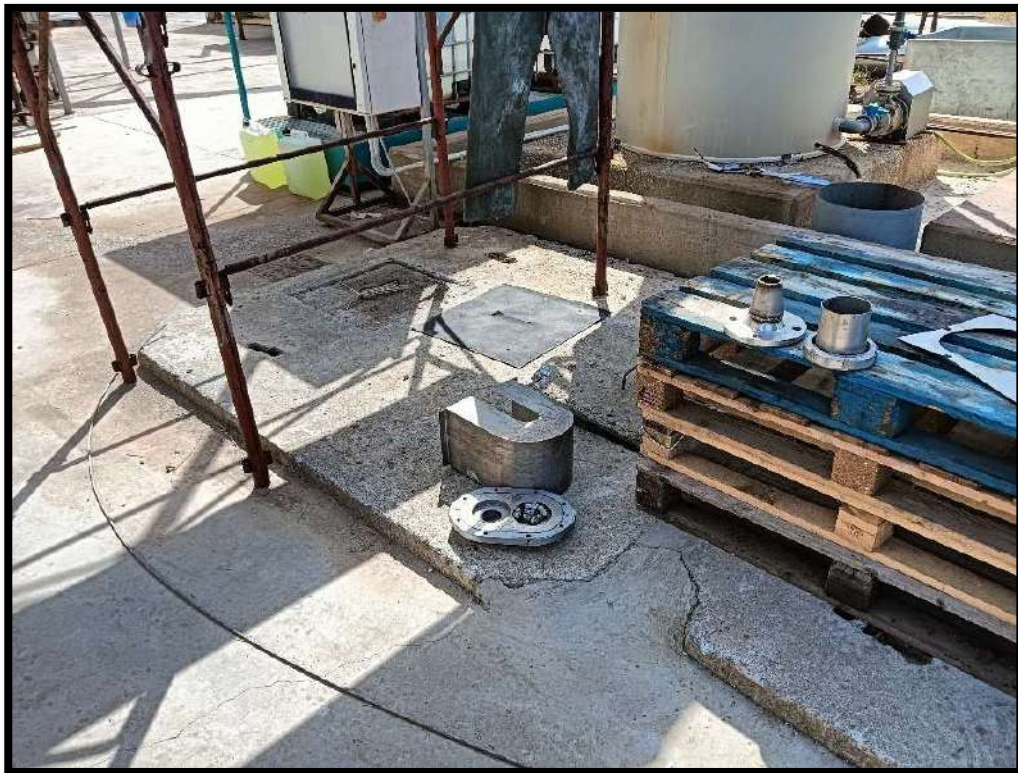
- Si segnala infine la presenza della vasca per il trattamento delle acque di prima pioggia, di capacità pari a 7,50 mc, autorizzata con pratica SUAPE N. 1230 - Protocollo N. 1179 del 03.03.2017. I dati dimensionali della vasca sono riportati nella relazione facente parte integrante della pratica SUAPE N. 1436 - Protocollo N. 5126 del 03.10.2017 per “Ampliamento della pavimentazione esterna” (Allegato 4).

Foto 35 - Vasca di prima pioggia

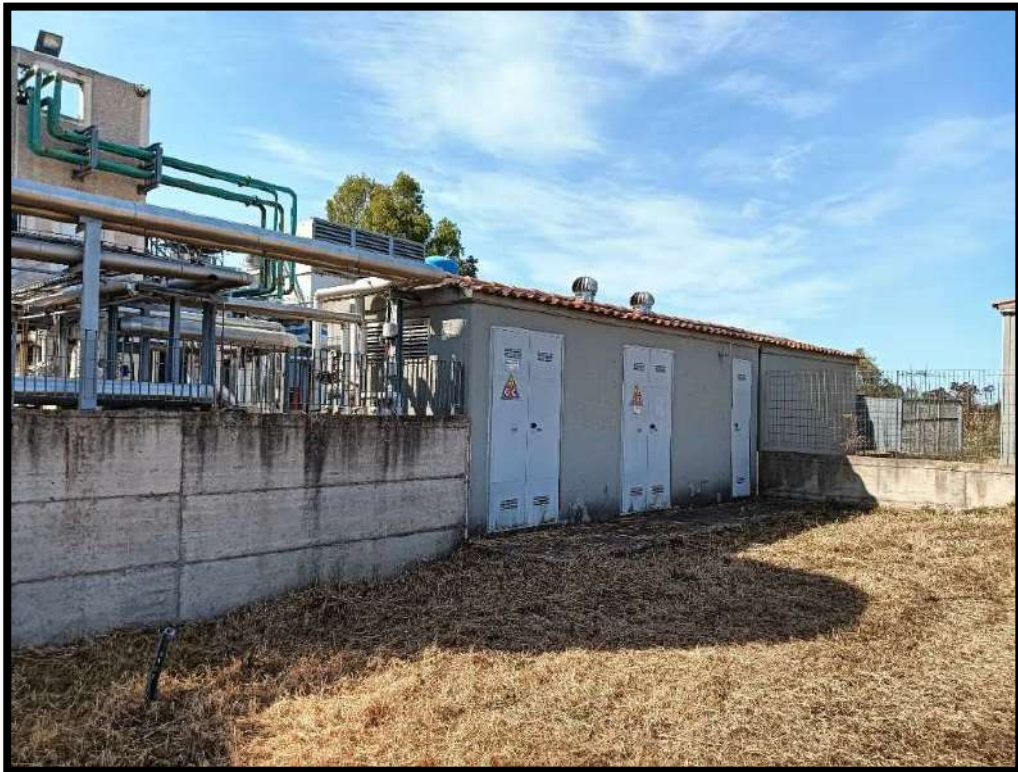
Foto 17 - Vista generale cabine elettriche (esterno lotto)

L'energia elettrica complessivamente prodotta dall'impianto di centrale, nelle condizioni di regolare funzionamento dell'impianto, viene trasmessa dalla cabina di cogenerazione alla cabina di media tensione localizzata nel **locale utente** per mezzo di una linea in cavo posata all'interno di un tubo in PVC interrato. Il locale utente è un locale posto al di fuori del container, le cui caratteristiche sono state individuate in accordo con il distributore dell'energia elettrica.

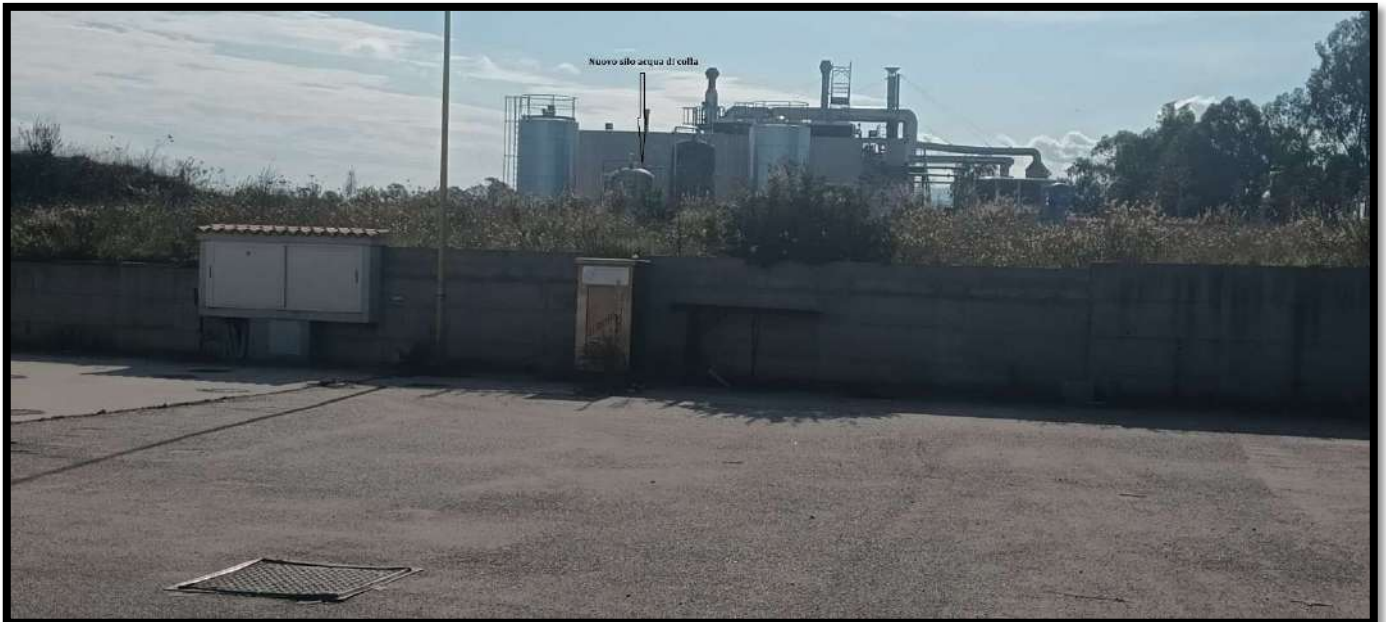
Nella successiva Foto 19, scattata in data 08.11.2024, è già presente il nuovo silo.

**Foto 19 - Silos olio combustibile ed acqua di colla (nuovo)**

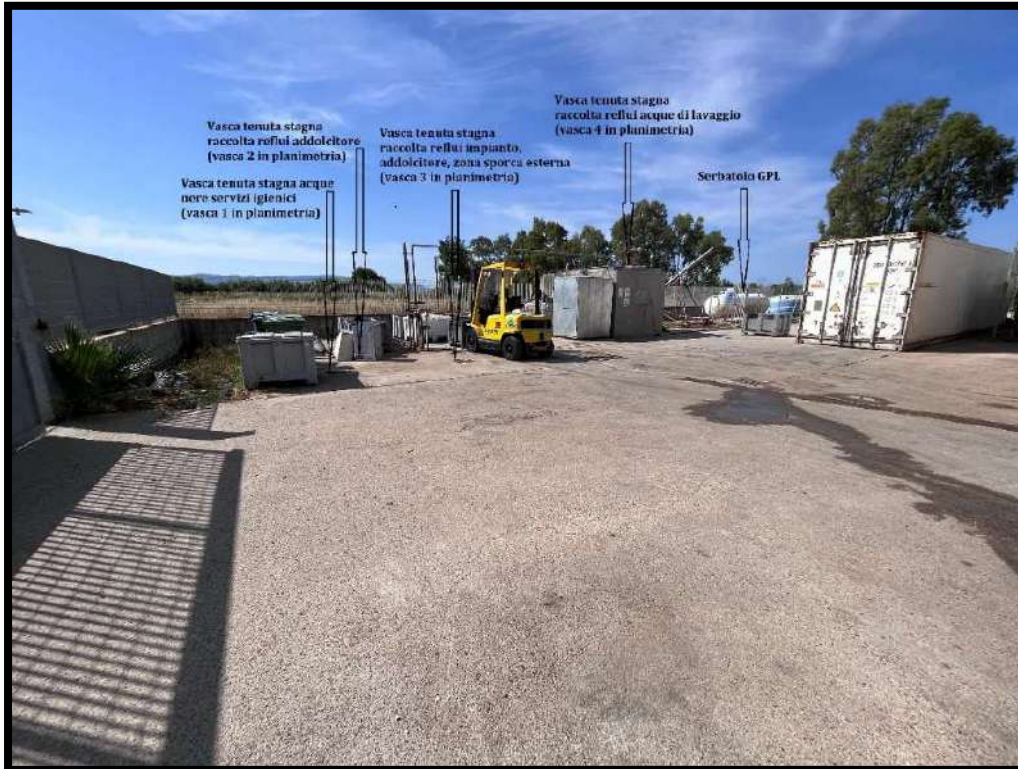
Foto 34 - Situazione edificatoria interna mappale 788 \_ Vista 2
