1) Descrivere e stimare il terreno sito in Vittoria C.da Fanello censito in catasto al foglio 102 particelle 140, 141, 142, 143, 201 e 202, precisando se una parte dello stesso sia stata espropriata o se sia comunque in corso il relativo procedimento;

3) precisare se l'immobile sito in Vittoria via Gen. Cascino n. 421 sia fruibile anche senza le particelle non pignorate (nn. 252, 253 e 1544) e se sia comodamente divisibile in due porzioni di uguale valore, predisponendo un progetto di divisione.

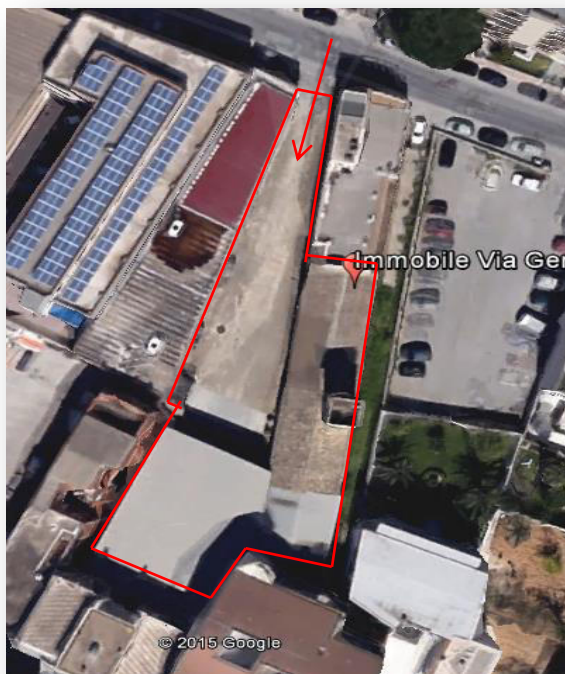
Le tre seguenti immagini rappresentano rispettivamente: l'area e l'immobile oggetto di sopralluogo effettuato in sede di inizio attività (Allegato 14: Verbale inizio attività), la planimetria catastale e il foglio di mappa acquisiti presso l'Agenzia del Territorio di Ragusa:

Mettendo a confronto le tre precedenti immagini, sembra evidente come il foglio di mappa, riportato in versione originale nell'Allegato 13, non riproduce esattamente le condizioni reali dell'immobile e dell'area esterna rappresentate nella prima immagine.

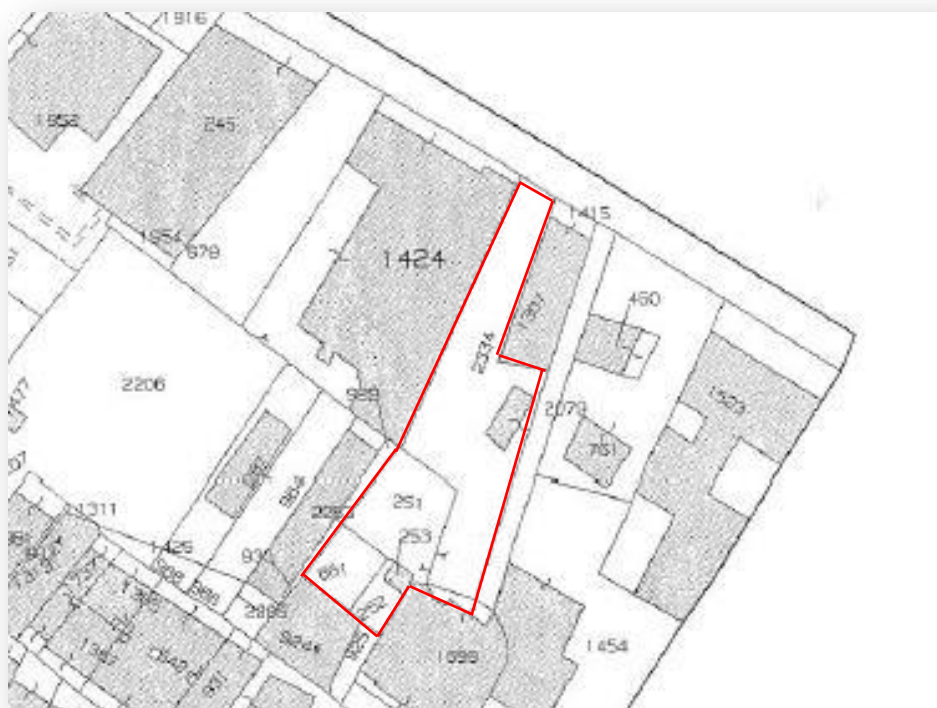
In particolare sul foglio di mappa non si trova riscontro dell'esatta posizione dell'immobile; la seguente immagine evidenzia infatti come la particella 1424 che identifica l'immobile non rientra nel perimetro di delimitazione dell'area oggetto di intervento e non riproduce neanche la forma e dimensioni dello stesso immobile.

In ogni caso è possibile dare riscontro al primo quesito in quanto si può dedurre che le particelle 252 e 253 non condizionano la fruibilità dell'immobile mentre la particella 2334, derivante dalla 1544 oggetto del quesito, costituendo la principale area esterna di pertinenza del fabbricato ma soprattutto l'accesso allo stesso ne condiziona pesantemente la fruibilità, in quanto a meno di un diritto/servitù di passaggio non permetterebbe di accedere all'immobile.

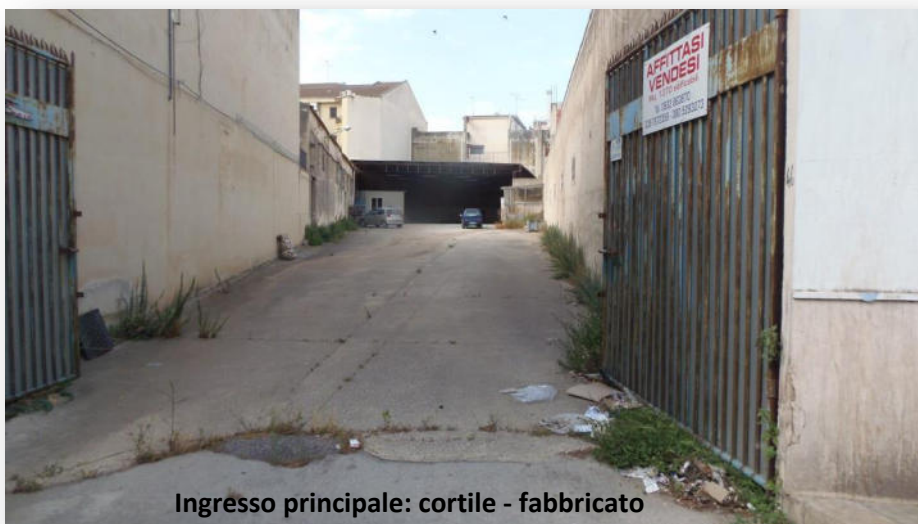
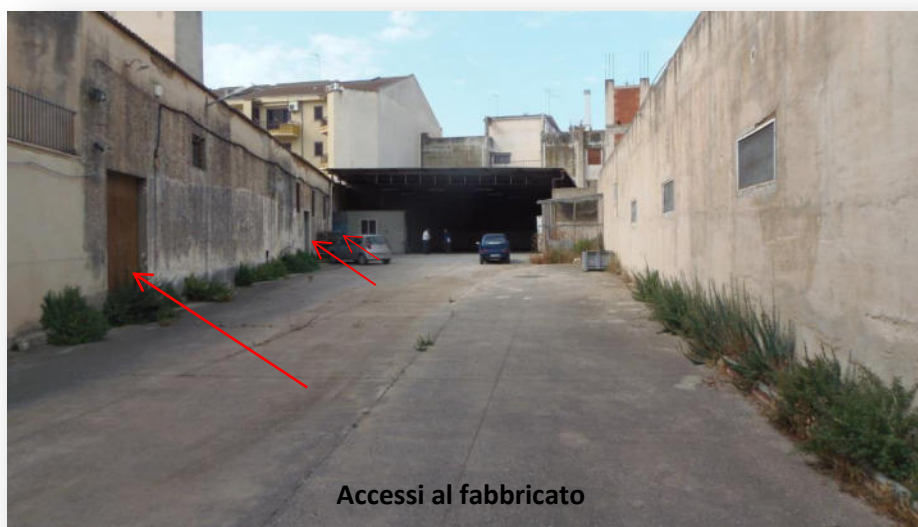
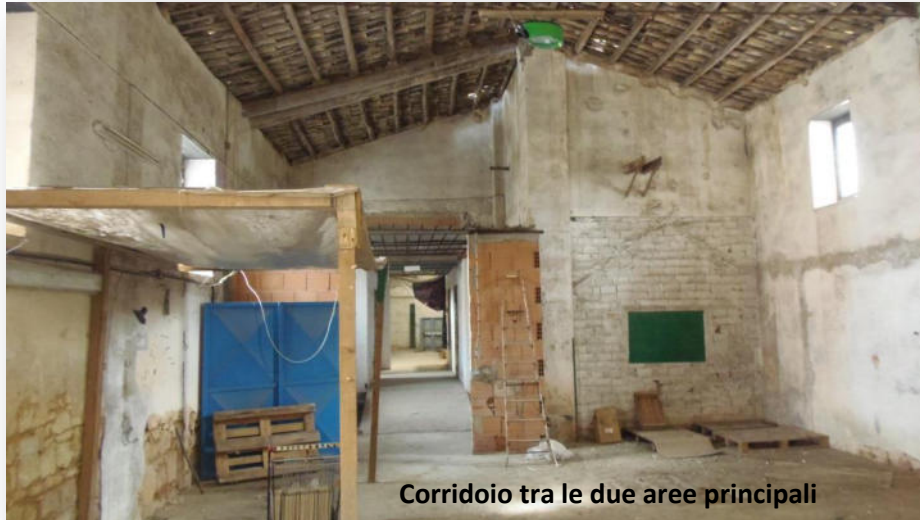
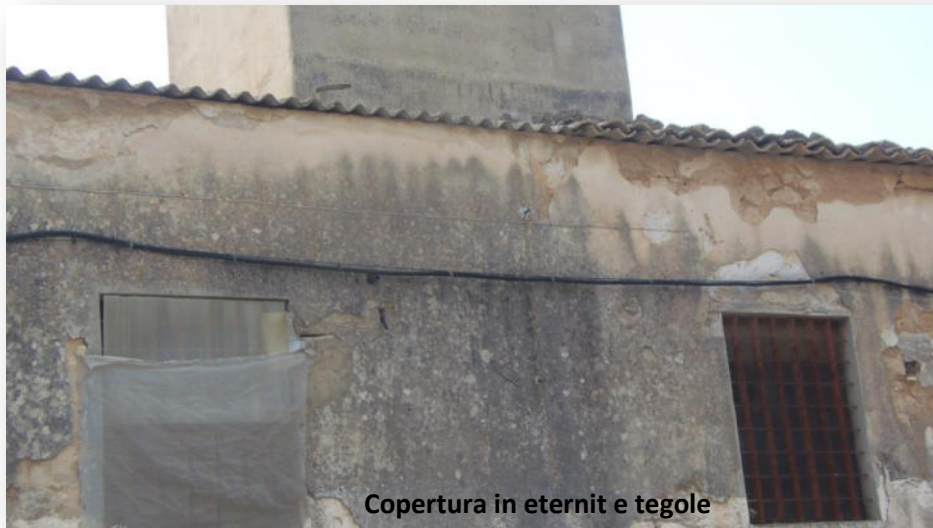
In sede di sopralluogo si è rilevato che il fabbricato si presenta come una vecchia struttura di forma rettangola sostanzialmente divisa in tre aree: le due estremità sono delle aree libere mentre la terza area disposta in posizione centrale è costituita da un corridoio centrale, che mette in comunicazione le due precedenti aree, e da piccoli locali a servizio delle due aree principali (un locale adibito a servizi sul lato del cortile esterno e tre locali sul lato opposto).

La struttura portante dell'edificio è realizzata in muratura, la copertura, realizzata in parte in eternit e per la rimanente con tegole e una piccola porzione in lamiera, si presenta a doppia falda con struttura principalmente in legno e acciaio, il pavimento è realizzato in cemento battuto.

Anche in questo caso emerge chiaramente che lo stato di fatto relativo alla distribuzione interna, nonché degli ingressi del fabbricato, differisce dalla planimetria catastale.

Di seguito alcune fotografie che sintetizzano l'esito del sopralluogo e quanto sopra descritto:
