TRIBUNALE DI VICENZA
SEZIONE ESECUZIONI IMMOBILIARI
PROCEDURA N. 252/2023 RGE
ELABORATO PERITALE

Lotto Uno

Identificazione beni: Beni in Fara Vicentino (VI), Via Torricelle 47

Tipologia bene pignorato (pag. 8): Porzione di edificio residenziale bifamiliare e relativo garage

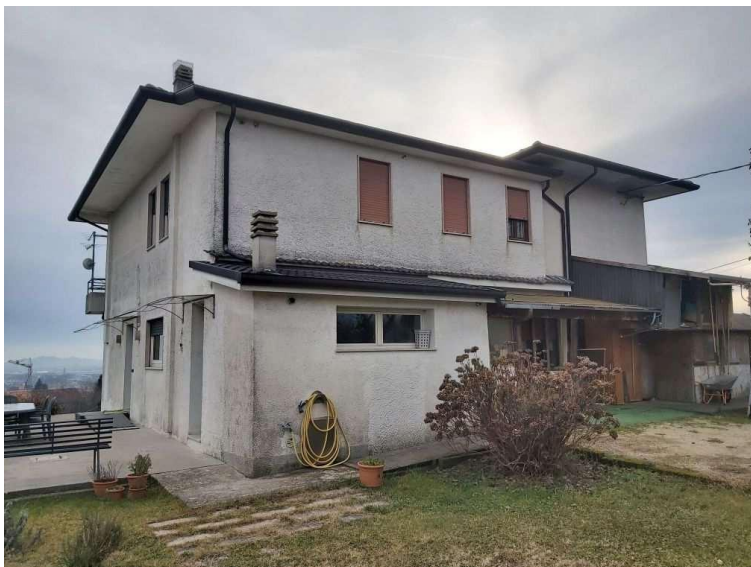
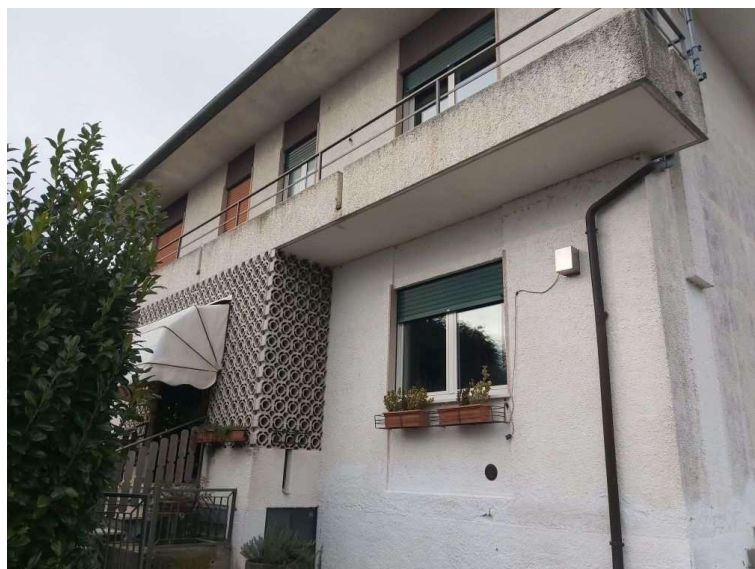
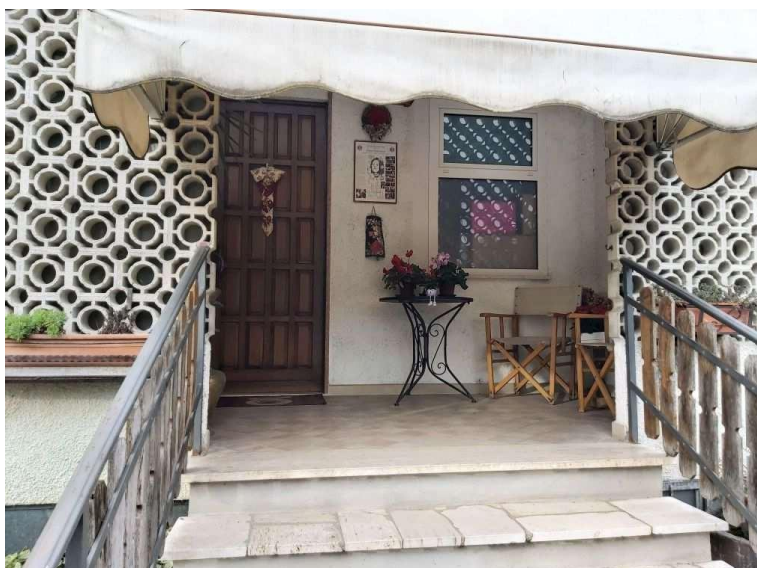
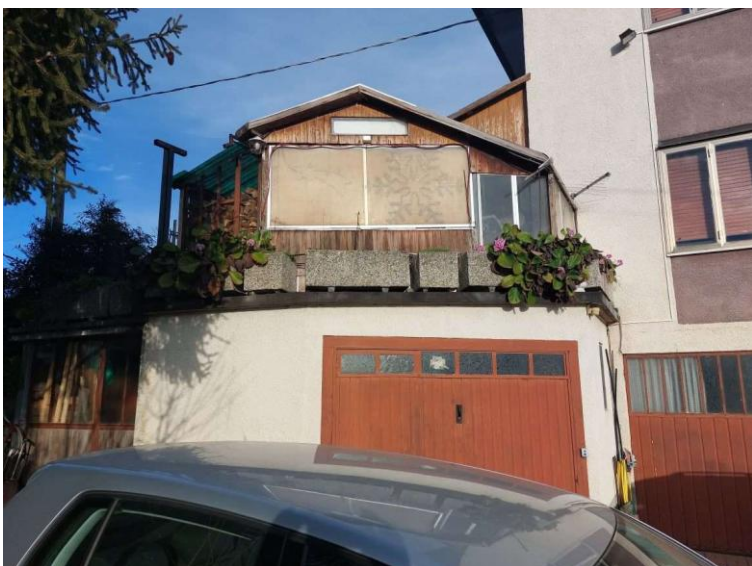
Viste esterne

Esternamente, la porzione al sub. 12, presenta una tinteggiatura in condizioni manutentive mediocri, con presenza di macchie nella colorazione e porzioni incomplete (in zone soggette ad interventi impiantistici). Il cortile in proprietà esclusiva del sub. 12 è parzialmente pavimentato in calcestruzzo liscio, e parzialmente lasciato a giardino.

Esternamente si nota la presenza di strutture non autorizzate (depositi) poste sopra la copertura del garage censito al sub. 4 (deposito chiuso e coperto in materiale vario, ligneo, metallico e vetrato) e di altra struttura con portone in metallo-vetro, ad uso legnaia, accanto allo stesso garage censito al sub. 4.

Inoltre sono presenti strutture non autorizzate, ad uso deposito o legnaia, in cortile, sul lato Nord, in materiale per lo più ligneo o con pannelli metallici, presenza di tettoie a falda unica.

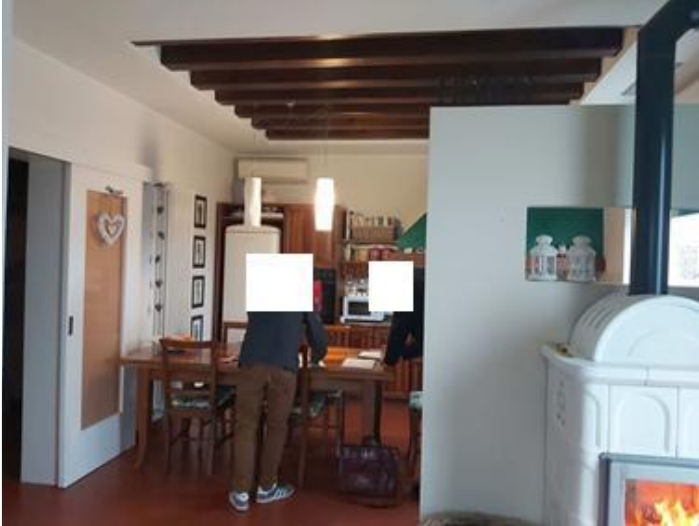
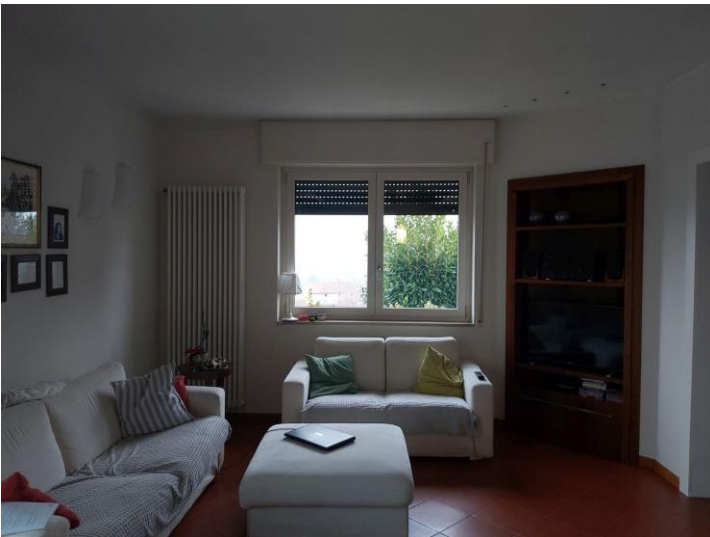
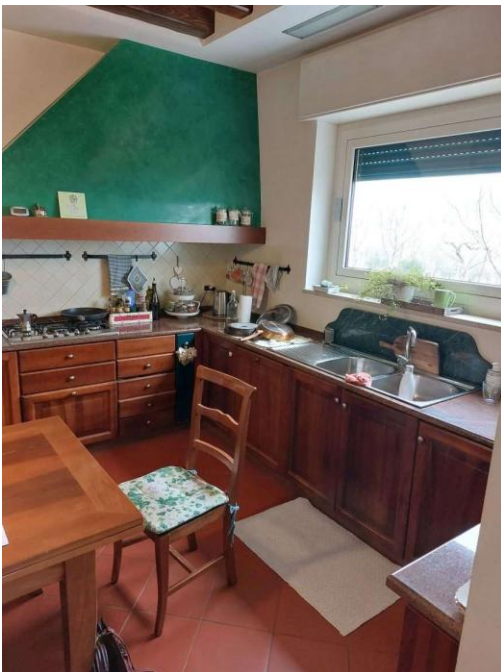
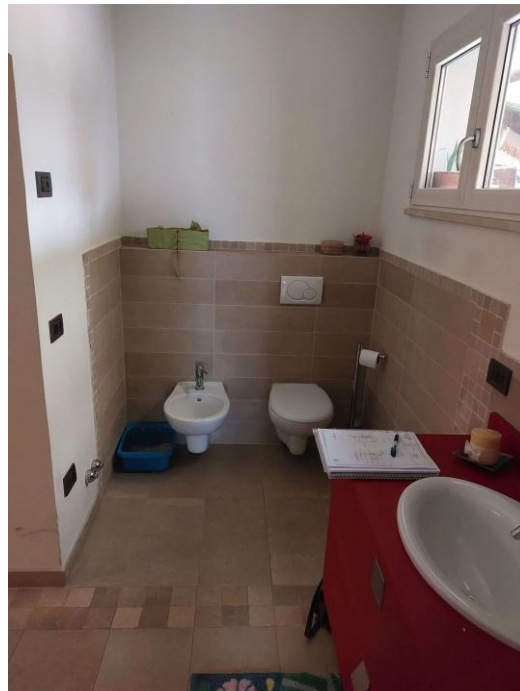
Viste interne – sub. 12

L'immobile al sub. 12 ha beneficiato di una ristrutturazione interna completa, realizzata negli anni 2008 – 2010, e si presenta quindi in buone condizioni manutentive, con materiali e finiture di buona qualità, quali pavimentazioni in listoni di legno (nei locali al piano primo) in cotto nella zona giorno ed in formelle di ceramica nei bagni al piano terra e nel bagno al piano primo censito al sub. 10. Le porte interne sono in legno laccato bianco o in tinta naturale, mentre i serramenti esterni, dotati di vetrocamera, sono realizzati con telaio metallico e dotati di tapparelle in plastica, ad esclusione del serramento nel bagno al piano primo (sub. 10) e del locale ad uso cabina armadio, con serramenti in legno, dotati comunque di vetrocamera.

La scala interna, con struttura in calcestruzzo armato, è rivestita con alzate e pedate in pietra di colore chiaro, ma risulta essere priva del necessario parapetto anti-caduta. Nel locale soggiorno, nei pressi dell'ingresso, è presente una moderna "Stube" per il riscaldamento della zona giorno.

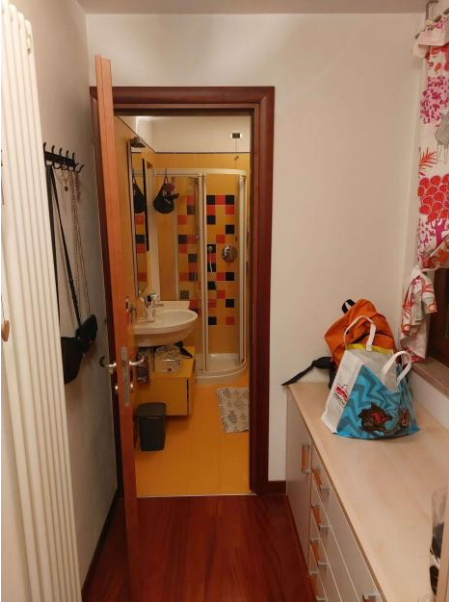
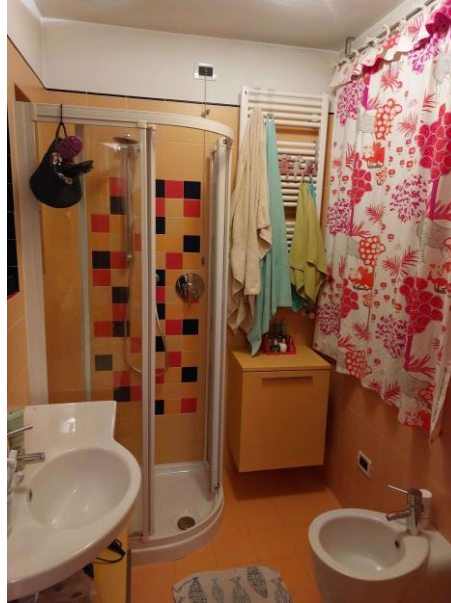
Viste interne – sub. 11

Tale locale, ad uso bagno, risulta catastalmente censito al sub. 11, ed è, di fatto, di altra proprietà (nuda proprietà dei signori ***** e *****, rispettivamente per la quota di 1 / 2, con diritto di usufrutto nei confronti dei Signori ***** e *****, per la quota di 1 / 2 ciascuno) pur essendo attualmente raggiungibile solamente dalla camera interna al sub. 12, in piena proprietà del sig. *****.

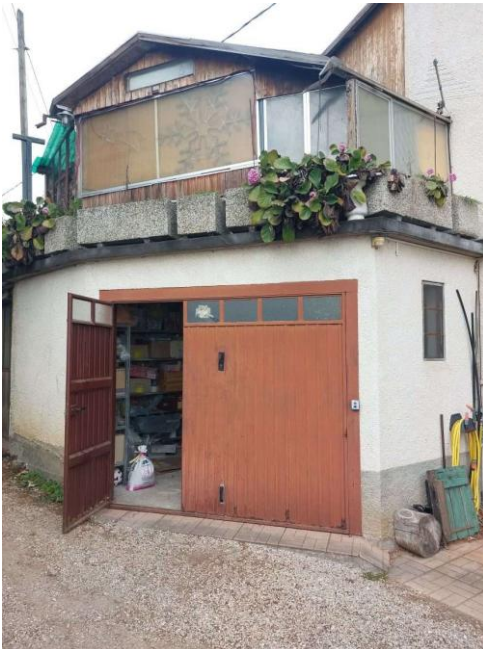
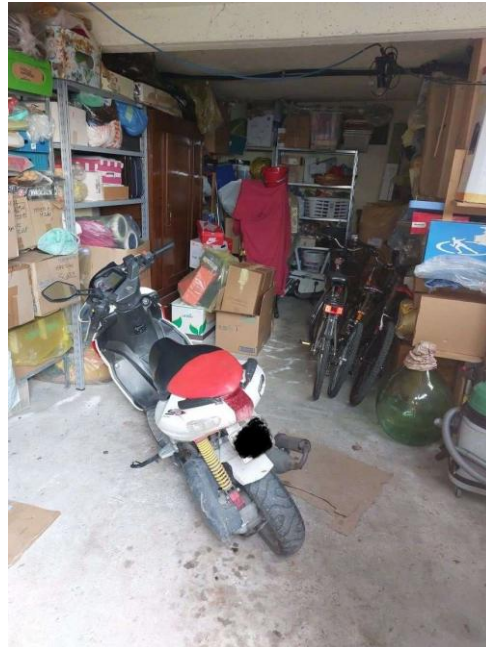
Garage al sub. 4

Il garage al piano seminterrato (censito al sub. 4), è raggiungibile dal cortile comune censito al sub. 6, e posto sul lato Ovest del fabbricato e risulta parzialmente interrato (lato Nord) e confina con il garage censito al sub. 7 e, sul lato Nord, con una struttura non autorizzata (deposito seminterrato). Inoltre, sulla copertura del garage, è presente altra struttura non autorizzata, edificata in legno, metallo e vetro, ad uso deposito-legnaia. L'autorimessa è dotata di portone metallico di tipo basculante, ad apertura manuale, con porzione apribile a libro per ingresso pedonale o per piccoli mezzi (biciclette o scooter). La pavimentazione è in calcestruzzo liscio, e la struttura portante è in travi di calcestruzzo armato.

Per quanto potuto constatare in sede di sopralluogo, non si evidenziano problematiche rilevanti di tipo statico, fatto salvo vizi occulti non rilevabili visivamente.
