TRIBUNALE DI CREMONA
ESECUZIONE IMMOBILIARE n. 176/2023
Riunita alla n. 133/2022

RELAZIONE DI STIMA

VILLA ISOLATA SU LOTTO CON AUTORIMESSA, PISCINA E LOCALI ACCESSORI
(composta da 3 U.I.U.)

Via Martiri della Libertà n° 19, Malagnino (CR)

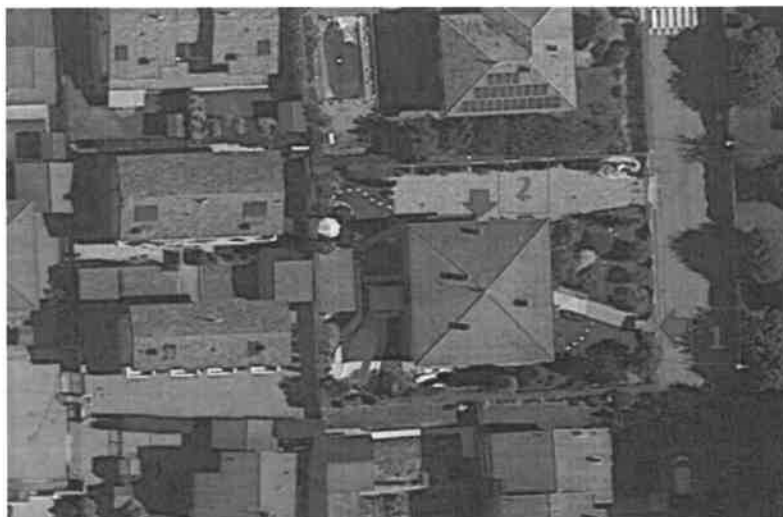
L'accesso all'abitazione posta al piano primo avviene dal cancello pedonale al civico 19 (1), l'accesso all'unità posta al piano terra avviene dall'ingresso secondario pedonale/carraio e si accede dal lato nord della casa (2).
