Tribunale di Bergamo

PERIZIA DI STIMA

Beni in **Sant'Omobono Terme**
Località/Frazione
VIA ALLE FONTI, 33

Lotto: 1 - Appartamento

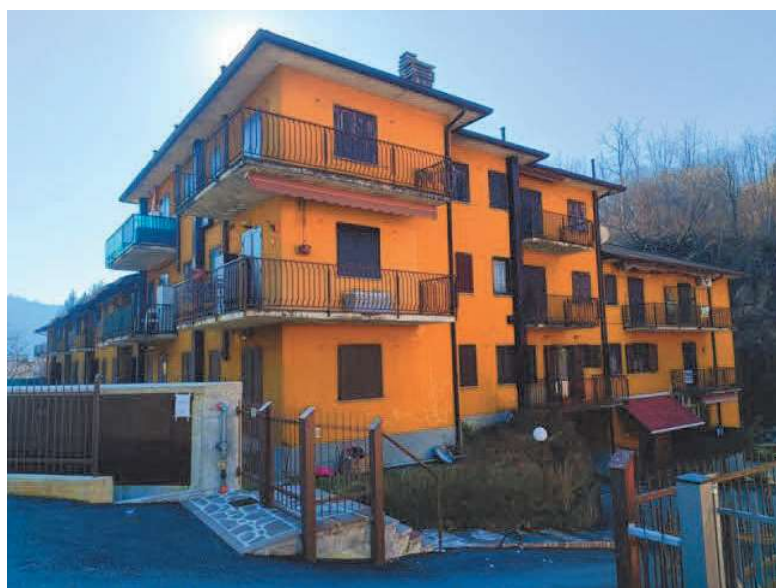
Prospetto e ingresso

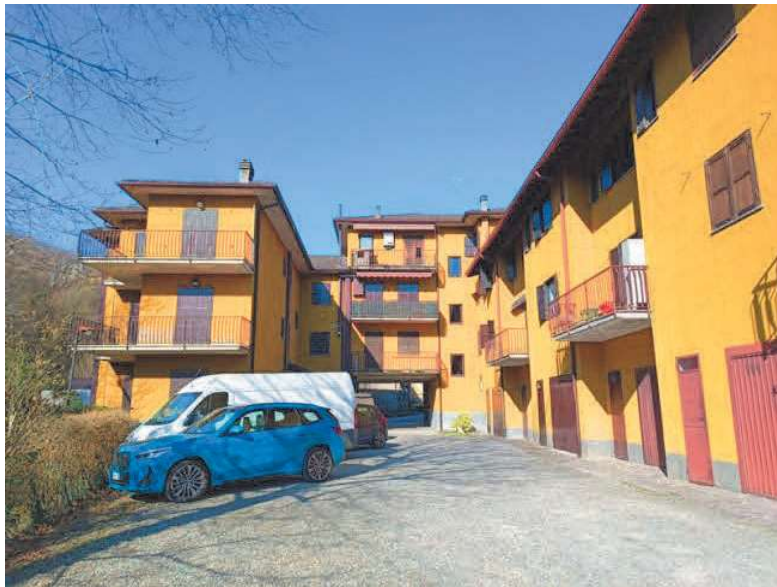
Prospetto interno

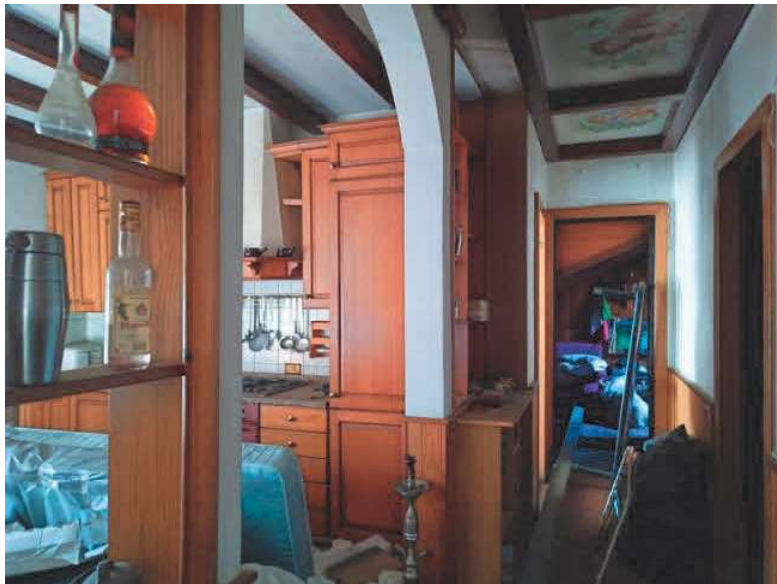
Internamente l'appartamento e la cantina mostrano evidenti segni di sfondellamento del soffitto. E' necessaria una verifica strutturale di tutti i soffitti per accertarne lo stato e il tipo di interventi necessari per il consolidamento.

La zona giorno è stata suddivisa con degli elementi d'arredo per creare di fronte alla porta d'ingresso l'effetto di un ingresso/disimpegno. Questo effetto è sottolineato dalla decorazione sul soffitto. Un arco segna l'ingresso nella zona giorno vera e propria che con una portafinestra ed un balcone si affaccia ad est, sul cortile interno del condominio. La vista è libera. Anche sul balcone sarebbe opportuno fare una verifica strutturale. Sul terrazzo c'è la caldaia.

Zona giorno

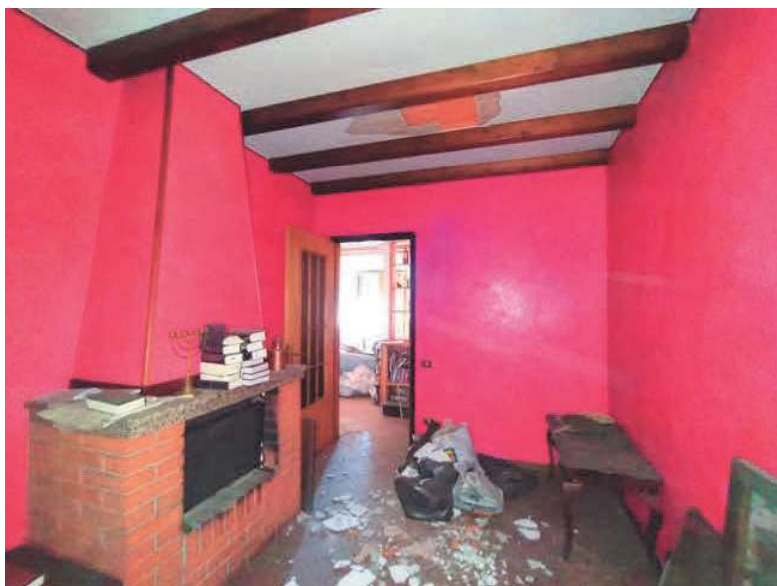
La zona giorno ha una parete piastrellata e attrezzata ad angolo cottura. Sul lato opposto all'arco, dal disimpegno, si accede alla camera che si affaccia con una finestra ad ovest. Questa camera è caratterizzata dalla presenza di un camino in muratura. Subito dopo la zona giorno c'è il bagno stretto e lungo.

Camera

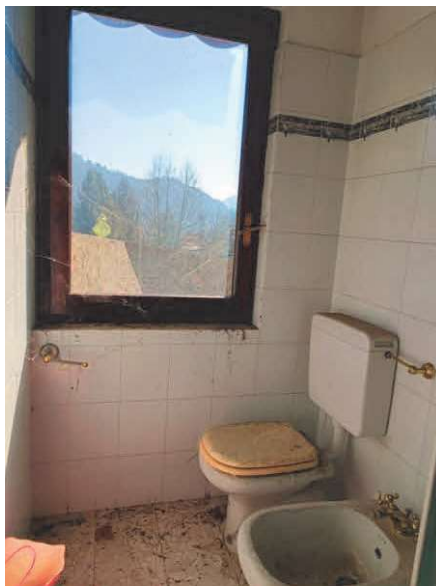
Il bagno è finestrato e si affaccia ad est; è arredato con sanitari verso la finestra, doccia centrale con parete in muratura sul lato destro dove si posiziona il lavandino. Il sottotetto è accessibile da una porta posta di fronte alla porta d'ingresso. Questo locale è stato totalmente rivestito di perline ed ha un lucernario.

Bagno
