TRIBUNALE DI LODI
Sezione Fallimentare

**Liquidazione Giudiziale: F.Ili VISCONTI Sas e del socio
accomandatario VISCONTI PIER SAVINO
n° 26 anno: 2023**

**VALUTAZIONE IMMOBILIARE BENI
COMUNE DI MOGLIA (MN)**

Liquidazione Giudiziale n. 26/2023
Relazione del geom. Bruno Zambellini

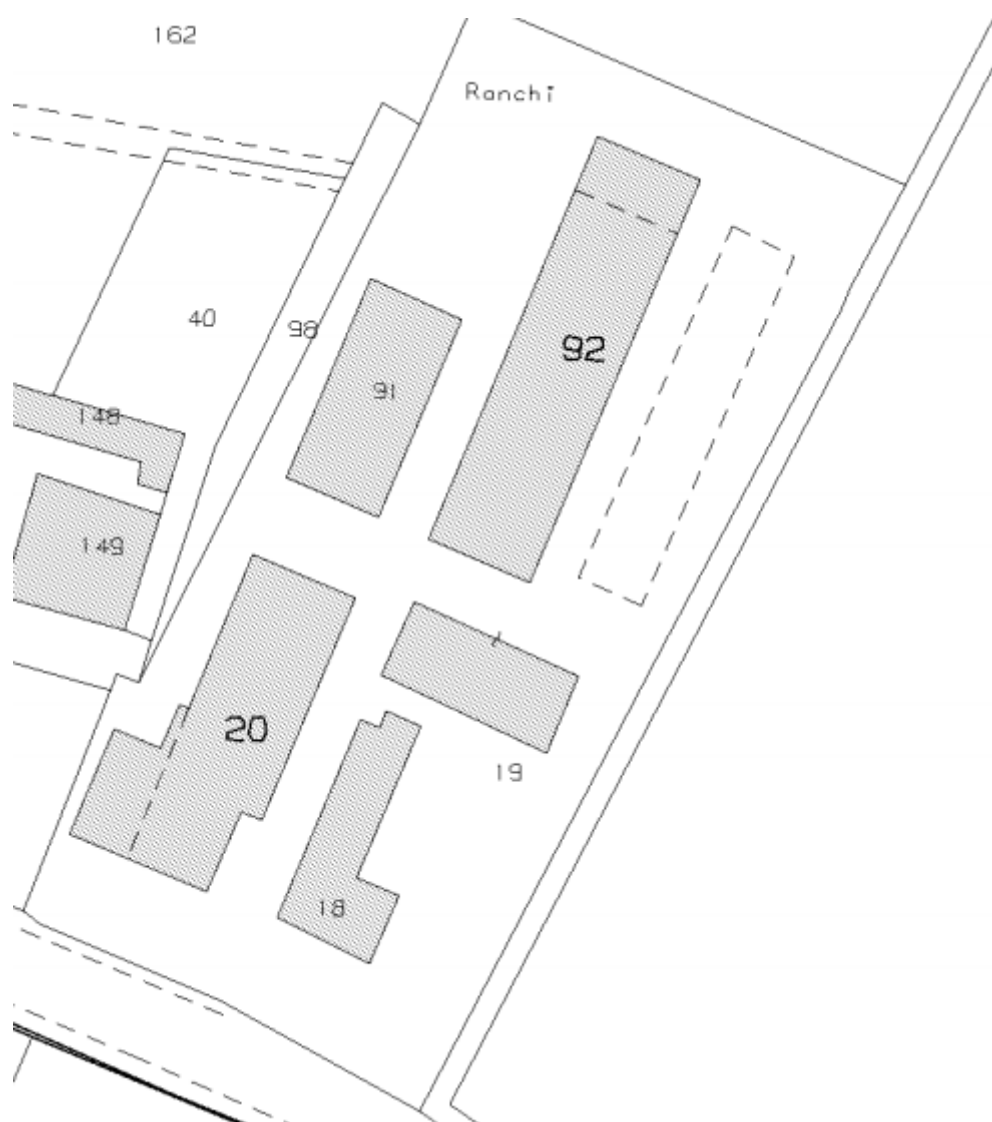
stralcio estratto mappa

Particella 20

Si riscontrano molteplici difformità esterne ed interne.

Rappresentazione non corretta.

Particella 18

Piano terra sostanzialmente conforme.

P1 non visionato in quanto struttura pericolante.

Particella 19

Sostanzialmente conforme.

Particella 91

Particella 92

Vasche.

Sostanzialmente conformi.

Trattandosi di unica scheda è necessario comunque il rifacimento.

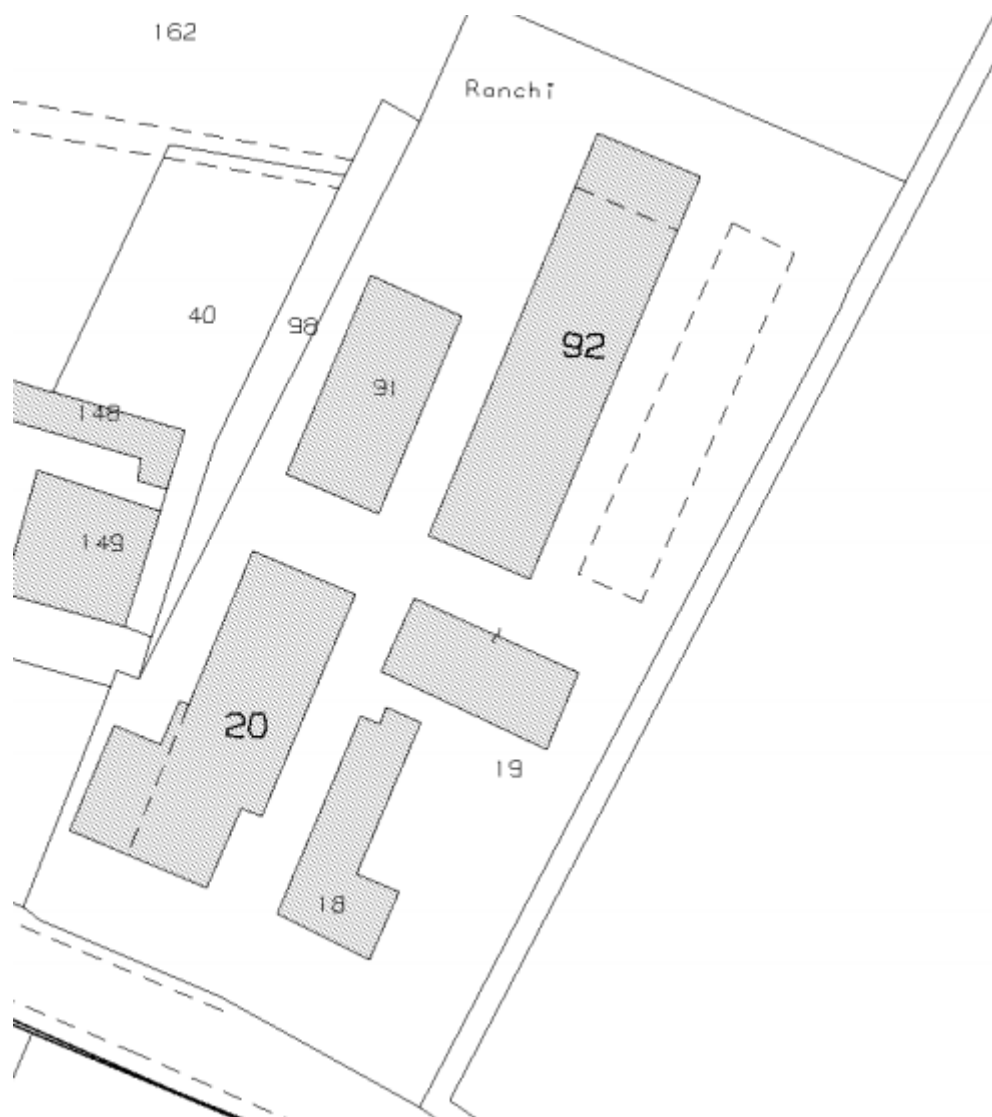
stralcio estratto mappa

Particella 20

Le due pratiche edilizie di riferimento SCIA prot. 1112 del 09/02/2015 – P.E. 2015/75MGE e successiva variante SCIA n. ??? del ??? – P.E. 8/2017 riguardavano il progetto di riparazione danni e ricostruzione edifici danneggiati dal sisma.

Di fatto gli interventi non sono stati eseguiti e quindi le planimetrie di progetto non raffigurano l'attuale stato dei luoghi.

Visionando le tavole grafiche e precisamente lo “stato attuale” della prima pratica edilizia, si riscontrano comunque difformità.

Si segnala inoltre che una porzione dei fabbricati della particella 20 ricade in fascia di rispetto stradale.

Particella 91

Pratica di riferimento: SCIA alternativa al PdC codice pratica VSCLCN56H30E648O-21052019-1755 del 11/06/2019 - P.E. 2019/92

Il deposito/tettoia risulta sostanzialmente conforme e dispone anche di Segnalazione Certificata per l'Agibilità codice pratica VSCLCN56H30E648O-29092020-1639 del 30/09/2020 - P.E. 2020/103.
