Tribunale di Belluno
PROCEDURA DI ESECUZIONE IMMOBILIARE

N° Gen. Rep. **60/2025** data
udienza ex art. 569 c.p.c.:

RAPPORTO DI VALUTAZIONE

Beni in Tambre (BL)

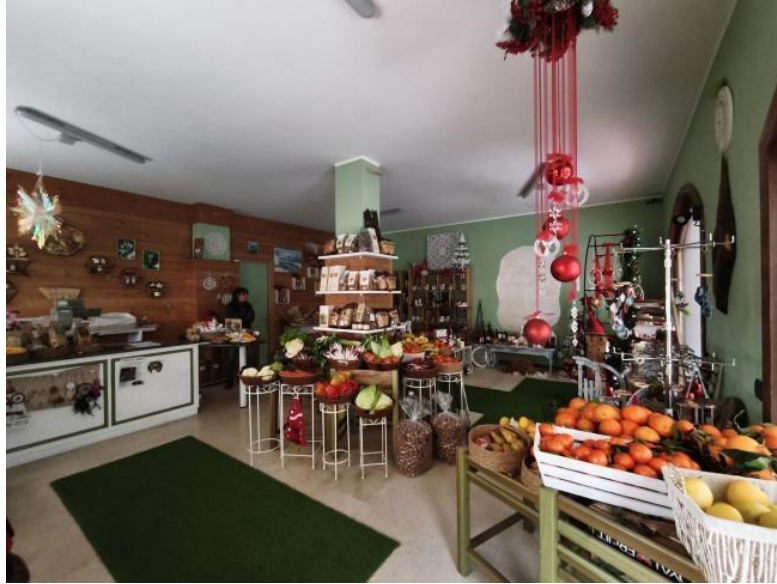
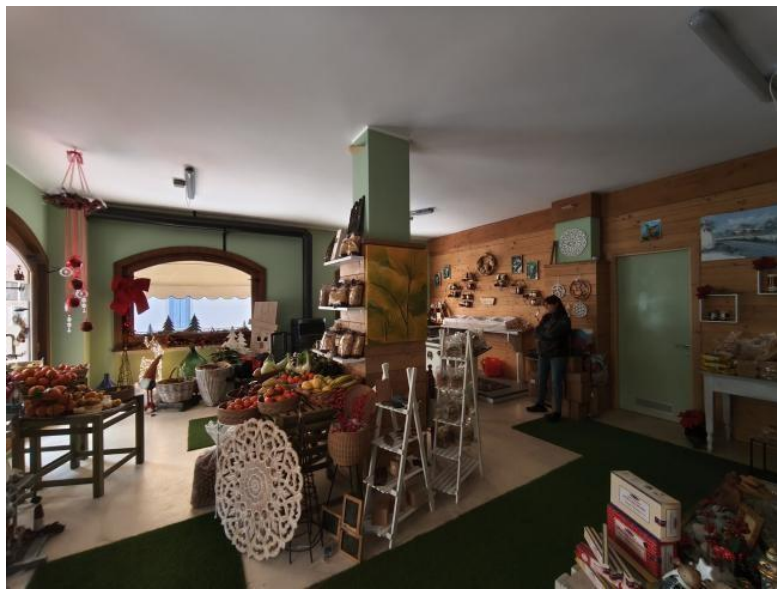
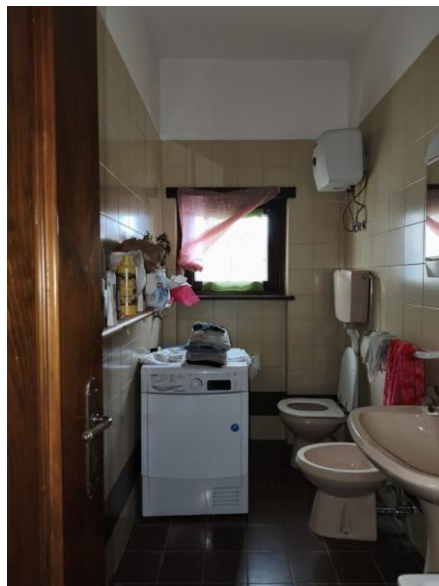
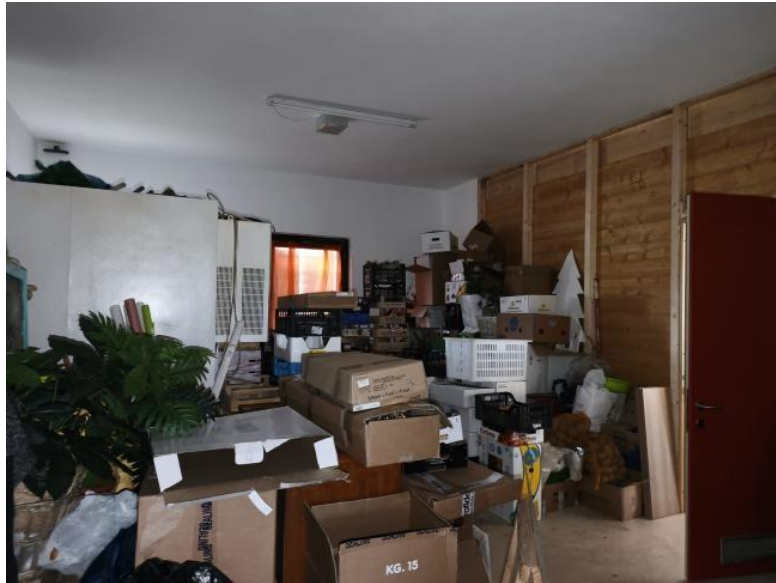
I beni immobili oggetto del procedimento sono in Comune di Tambre. Si tratta di unità adibita a negozio in edificio condominiale; il bene ha accesso principale al piano terra a sud direttamente dal sedime condominiale e un accesso a nord che conduce al vano scala condominiale; è costituito catastalmente da un unico ambiente con ulteriore vano adibito a bagno e antibagno; dal sopralluogo risulta che lo spazio del negozio è stato suddiviso in due ambienti da una tramezza, per cui risultano due ambienti separati da una porta che individuano un negozio e un magazzino; inoltre il bagno risulta un unico vano senza tramezza di separazione con l'antibagno.

Condizioni generali dell'immobile: Il fabbricato in particolare l'unità immobiliare sono in buone condizioni di manutenzione.

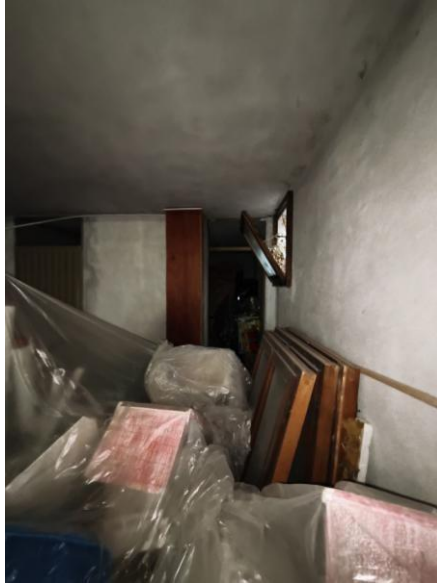
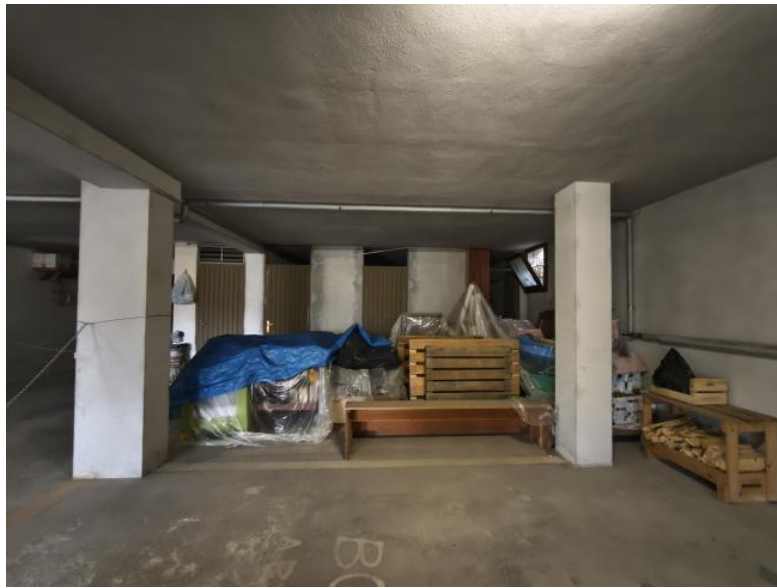
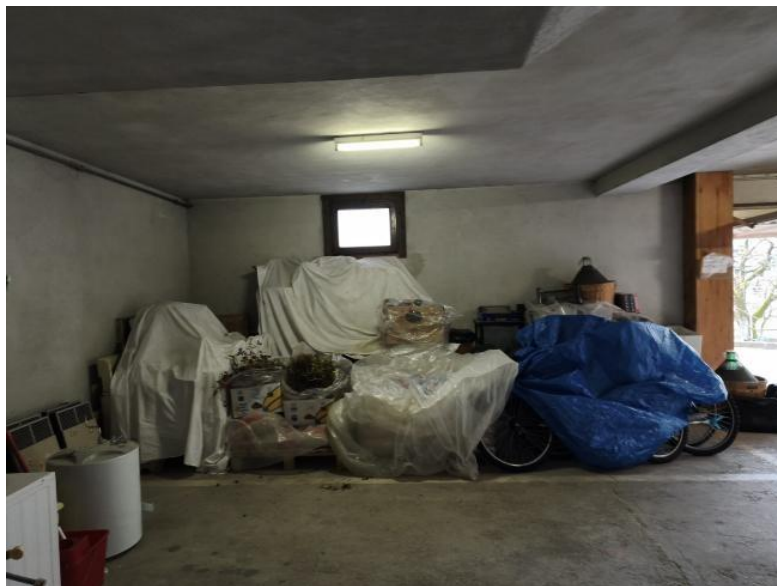
I beni immobili oggetto del procedimento sono in Comune di Tambre. Si tratta di 1 unità adibita a magazzino e 2 unità adibite a autorimessa in edificio condominiale; i beni si trovano nel piano sottostrada e hanno accesso unico e diretto dalla corte e dal parcheggio condominiale.

Condizioni generali dell'immobile: Il fabbricato in particolare l'unità immobiliare sono in buone condizioni di manutenzione.
