TRIBUNALE DI MODENA

Procedura Esecutiva

N. Gen. Rep. **121/2025**

LOTTO 1 - Carpi (MO), Via del Bramante 26

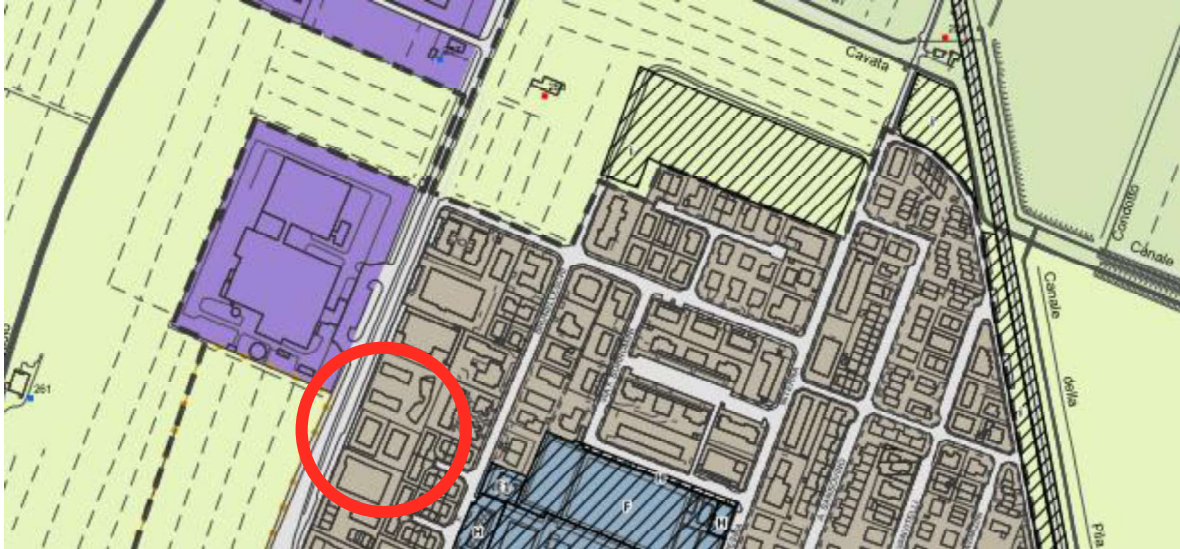
Lo strumento normativo urbanistico in vigore nel Comune Carpi è il PUG. Il bene individuato rientra all'interno del Tessuto Urbano: Città da qualificare – tessuti prevalentemente residenziali. Nello specifico rientra nel *Tessuto a Prevalenza di blocchi*, così come all'art. 3.8.2. delle Norme Coordinate.

Città da qualificare

Tessuti prevalentemente residenziali

-   *Tessuto rado*
-   *Tessuto a prevalenza di blocchi*
-   *Tessuto a prevalenza di edifici isolati sul lotto*
-   *Edilizia aggregata lungo strada*
-   *Tessuto pianificato identitario*
