TRIBUNALE DI NAPOLI NORD
Procedimento Esecuzione Immobiliare n. **234/2019** RGE
G. E. dott. **MARGHERITA LOJODICE**

Beni pignorati:
Comune di Sant'Antimo (Na)
Strada Statale 7 bis snc
piena proprietà di:
- categoria A/10 al piano primo int. 3 scala B edificio A
- categoria C/6 al piano seminterrato int. 18

Relazione di consulenza tecnica d'ufficio

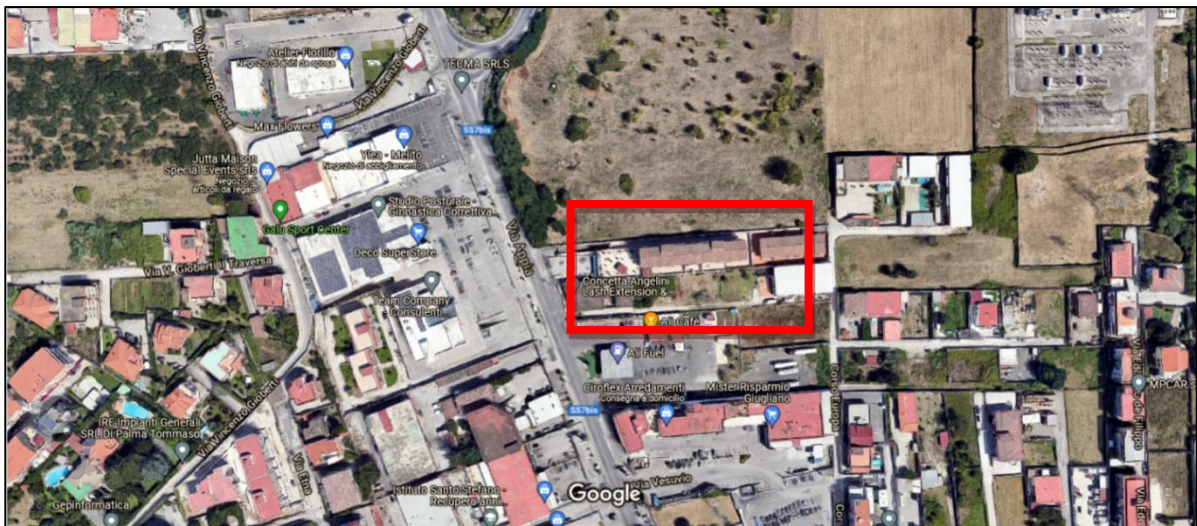
FOTO SATELLITARE

Al fine dell'esatta individuazione del fabbricato in cui si trovano i cespiti pignorati, è stata eseguita una sovrapposizione delle foto satellitari con la mappa catastale (cfr. foglio di mappa - allegato 6) elaborata dalla Sogei (cfr. sovrapposizione - allegato 16).

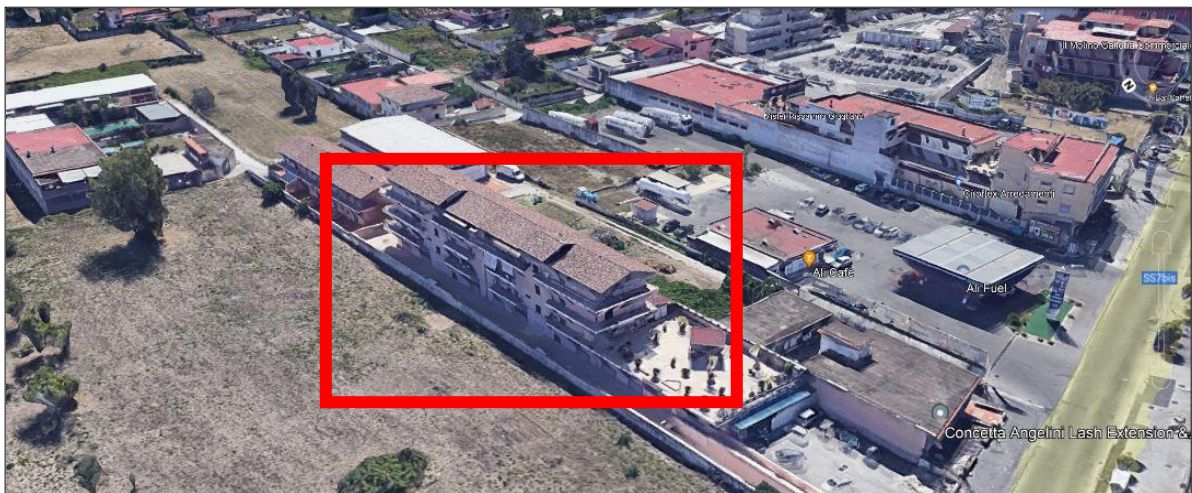
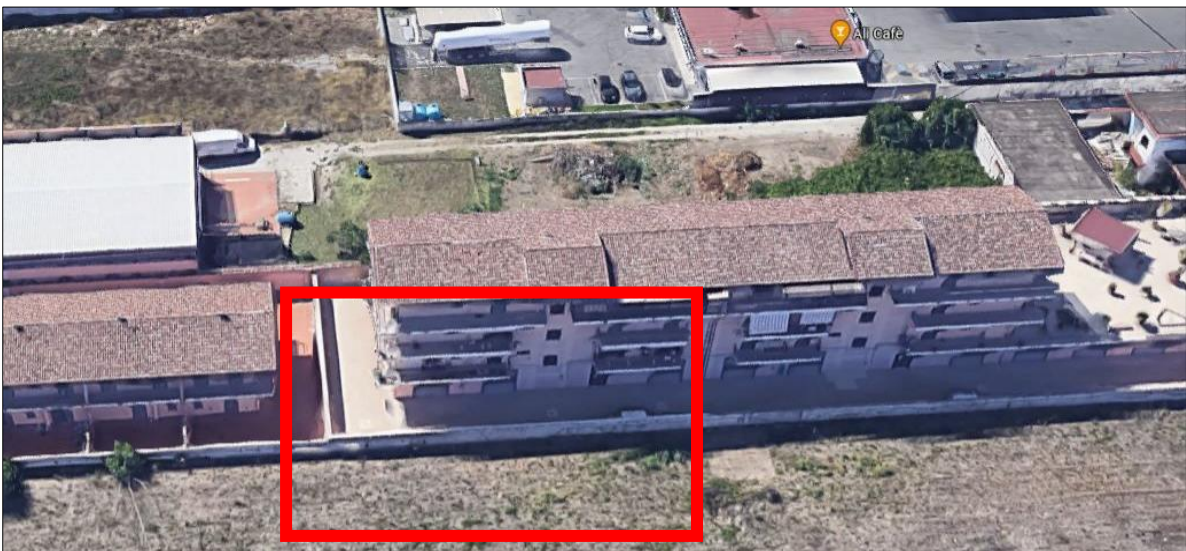
ingressi dalla via Appia

Il fabbricato in cui ricadono i cespiti pignorati (corpo A) è in cemento armato per le strutture verticali e di tipo latero-cemento per le strutture orizzontali realizzato con concessione edilizia n. 89/02 rilasciata in data 17/05/2003 (riqualificazione igienico e funzionale dell'opificio preesistente e costruzione di un nuovo corpo di fabbrica); il corpo di fabbrica in cui ricadono i cespiti pignorati è stato ultimato con permesso a costruire n. 57/06 rilasciato in data 27/06/2006 (realizzazione di piano sottotetto praticabile ma non abitabile); i rompagnoni perimetrali sono in mattoni forati con doppia parete con intercapedine, le tramezzature sono in blocchetti di argilla; è costituito da un piano seminterrato, piano terra, primo, secondo e sottotetto con due corpi scala e cortile comune. L'ingresso all'intero compendio avviene dalla strada statale Appia 7 bis km 20145 con cancello carrabile e pedonale. Il fabbricato si presenta in buone condizioni estetiche.

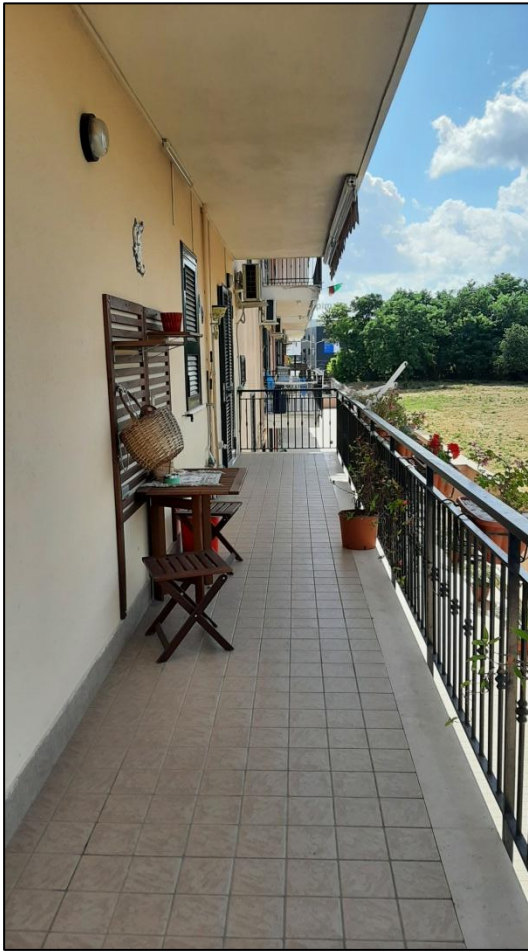
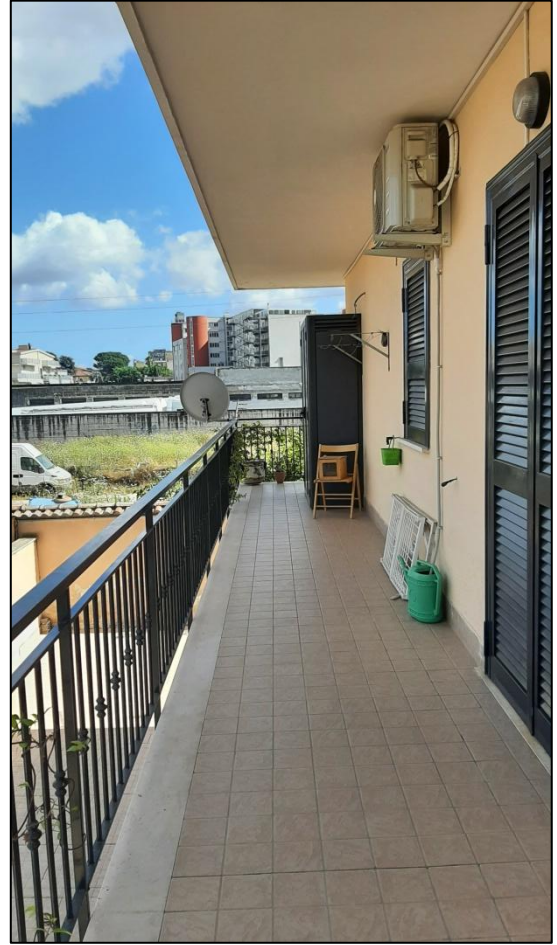
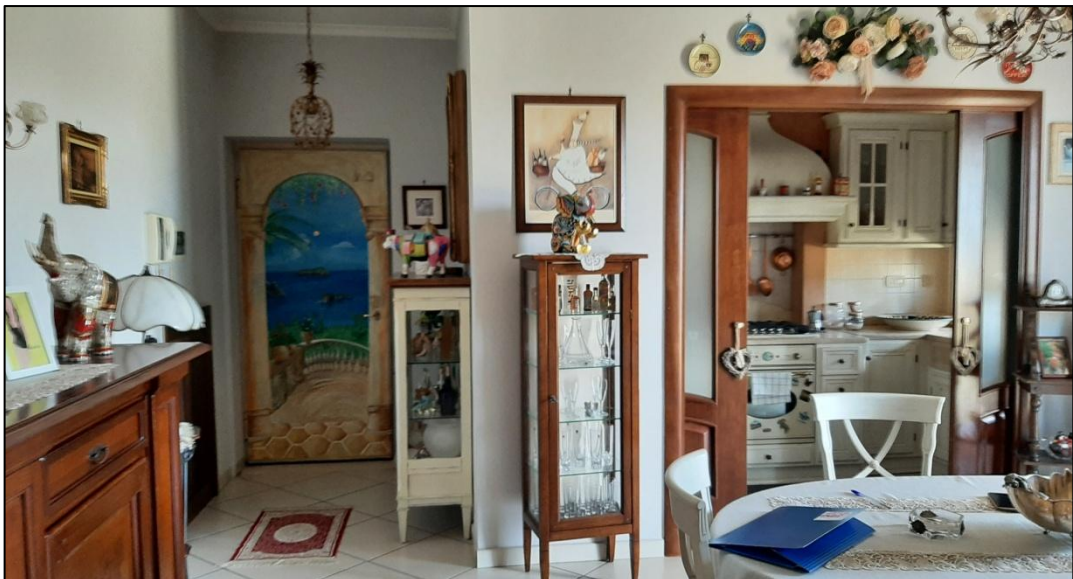
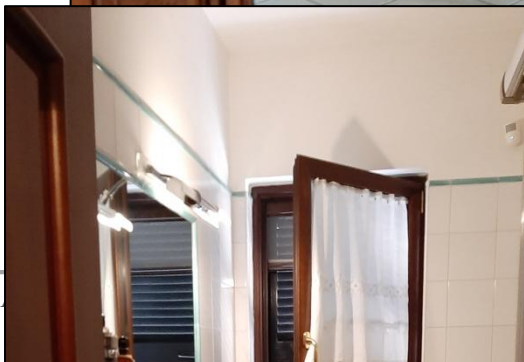
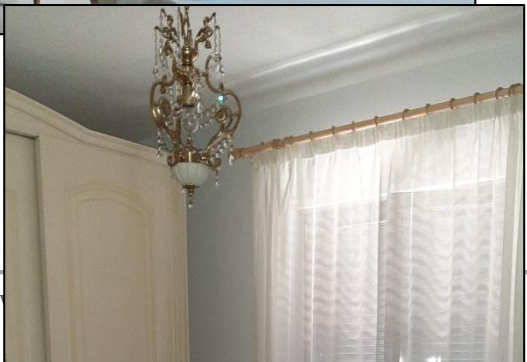
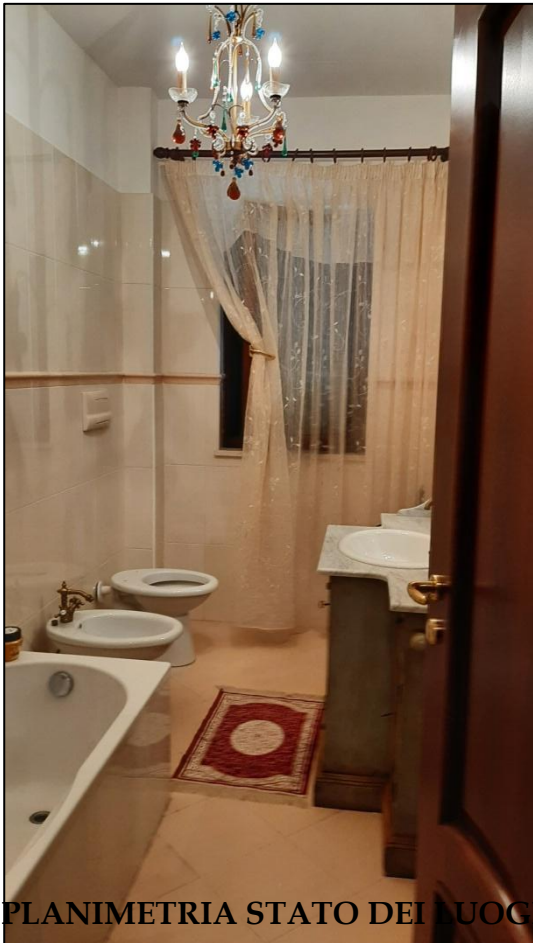
- le finiture sono di tipo pregiato: le porte interne sono in legno e vetro e gli infissi esterni sono a doppio vetro con camera d'aria, vi sono zanzariere e napoletane in ferro per ogni uscita esterna.
- l'appartamento è provvisto di impianto di riscaldamento anche se il riscaldamento e l'aria fredda sono garantiti dai fan coil posti negli ambienti cucina e stanze da letto, la caldaia è posta in un alloggio all'esterno sul balcone.
- I pavimenti sono di tipo normale e pregiato per tutte le stanze e i bagni presentano il rivestimento quasi a tuta altezza.
- Gli impianti idrici ed elettrici sono ben funzionanti, non è stato rilevato l'impianto del telefono; non vi sono certificazioni rilasciate riguardo l'adeguamento alla normativa vigente; l'immobile non è dotato di APE (Attestato di Prestazione Energetica).
- La manutenzione all'appartamento è ottima.

Si riportano di seguito alcune fotografie degli ambienti principali:

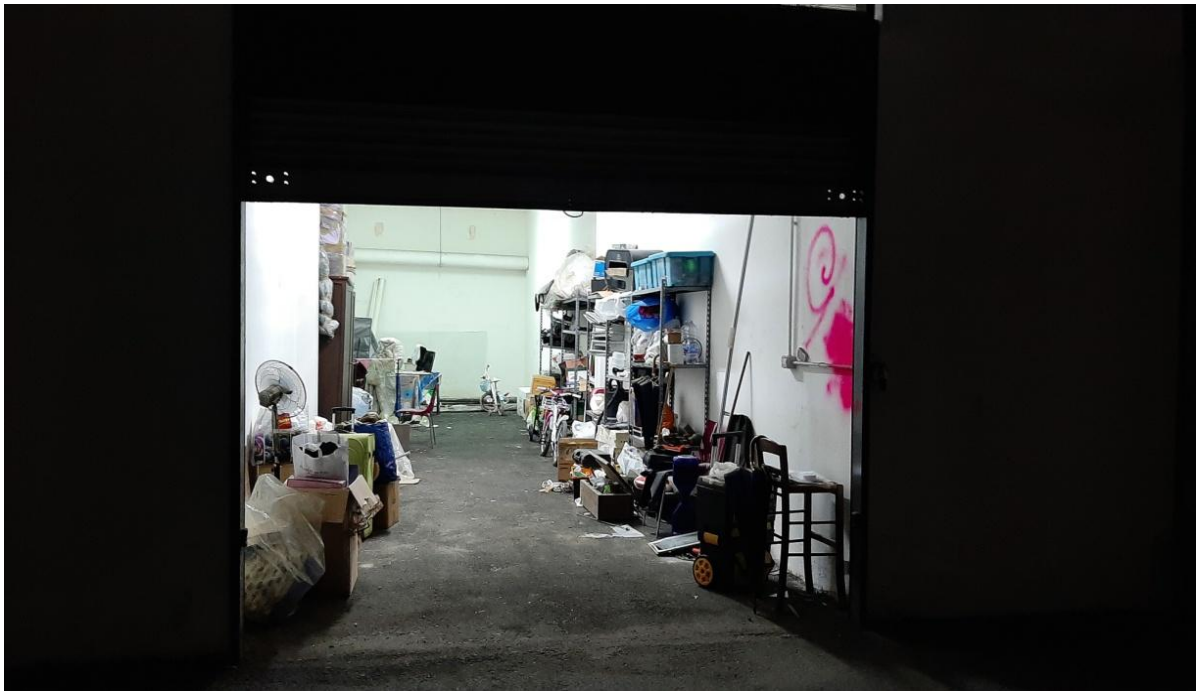
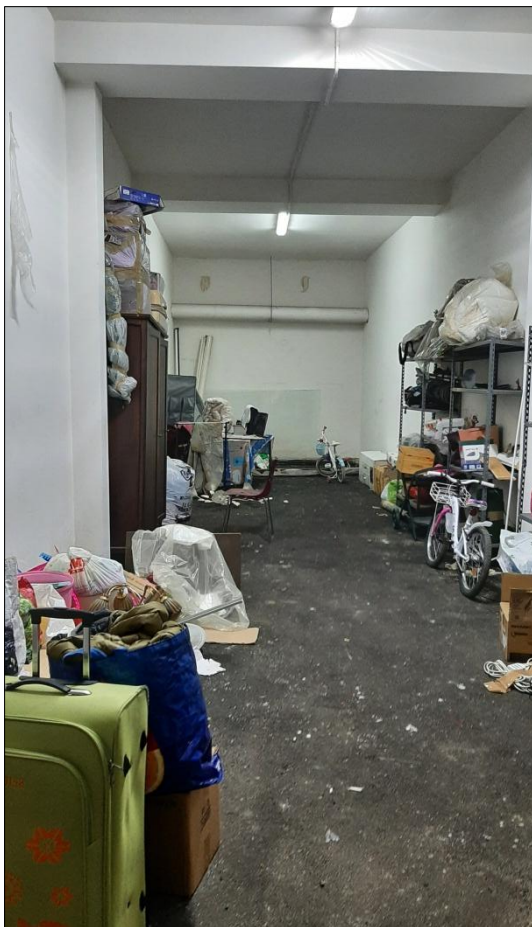
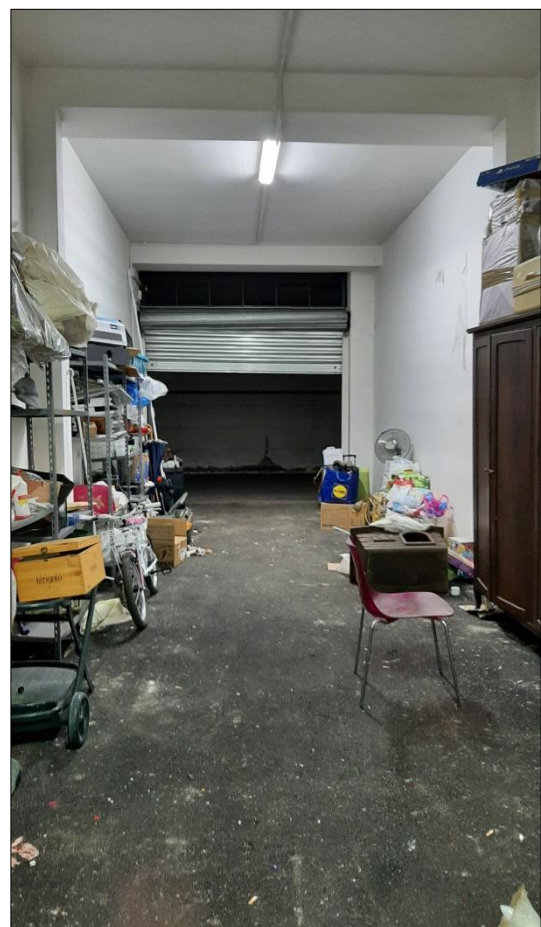
Si riportano di seguito alcune fotografie:
