TRIBUNALE DI SANTA MARIA CAPUA VETERE

N°211/25 R.G.E.

APPARTAMENTO AL PIANO RIALZATO INTERNO N.1, SCALA C,

VIA TEVERE N.5 - CASERTA (CE)

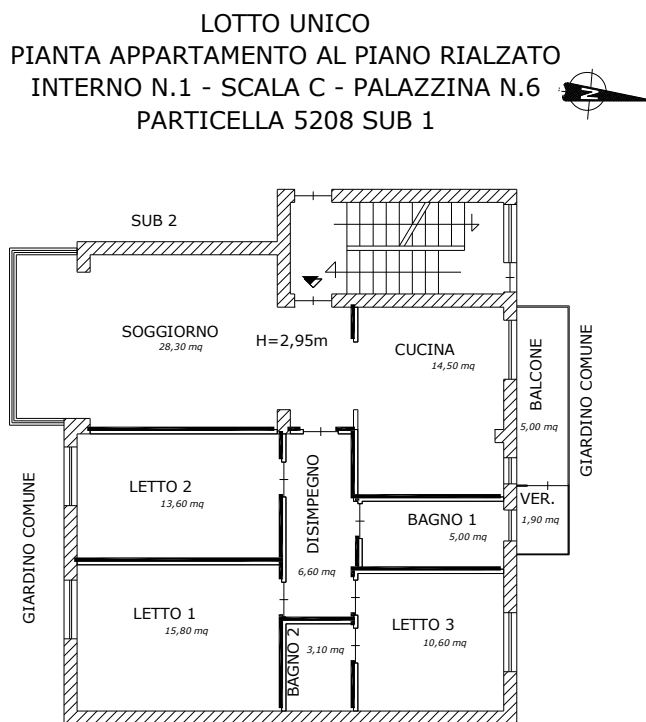
Figura 26 planimetrie dell'appartamento al piano rialzato

Dalla planimetria **[all. n. 6]** del LOTTO UNICO è stato possibile dedurre la superficie dell'appartamento al piano rialzato interno n.1, scala C della palazzina n.6, così suddivisa (Figura 26):

- ***Appartamento al Piano Rialzato della superficie interna complessiva di 99,40 mq ed altezza utile interna di 2,95 m***
 - Soggiorno della superficie di 28,30 mq;
 - Cucina della superficie di 14,50 mq;
 - Camera da letto 1 della superficie di 15,80 mq;
 - Camera da letto 2 della superficie di 13,60 mq;

- Camera da letto 3 della superficie di 10,60 mq;
- Bagno 1 della superficie di 5,00 mq;
- Bagno 2 nella camera da letto 3 della superficie di 3,10 mq;
- Disimpegno della superficie di 6,60 mq;
- Veranda della superficie di 1,90 mq;
- Balcone della superficie di 5,00 mq.
