TRIBUNALE di POTENZA

Procedimento di espropriazione immobiliare **R.G. Es. 79/2024**

CONSULENZA TECNICA D'UFFICIO

Oggetto di pignoramento sono, il diritto di proprietà sull'abitazione, sita in Acerenza (PZ) alla Piazza Roma civici n. 69 – 71 censita nel Nuovo Catasto Edilizio Urbano al Foglio 23 particella 1218 senza subalterni, Piano Terra – 1° e 2°, categoria A4, classe 6, consistenza 3 vani.

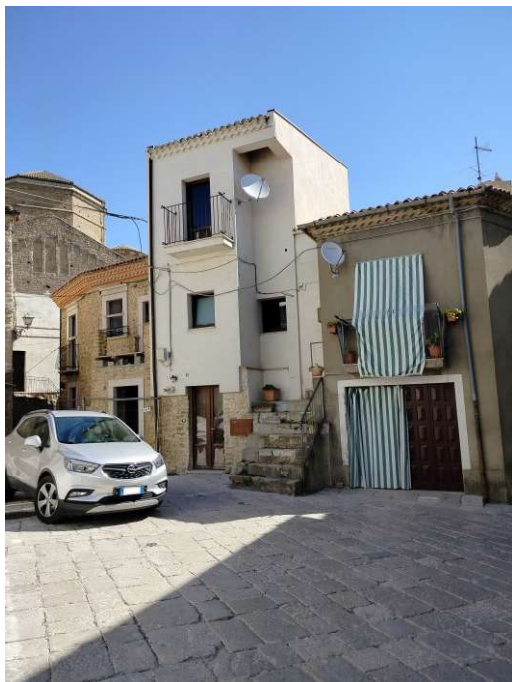
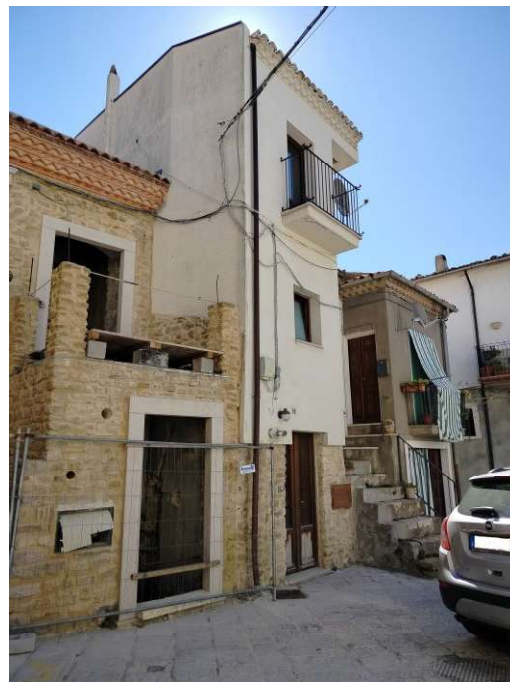
Prospetto su piazza Roma

L'immobile, è realizzato con struttura in muratura, con solai realizzati in ferro e laterizio al piano terra ed in legno ai piani primo e secondo.

E' Rifinito con intonaco e tinteggiatura.

Gli affacci verso l'esterno, sono tutti posizionati sulla parete Ovest, che dà su Piazza Roma.

Sulla stessa parete, si sviluppa la rampa di scala che in passato portava alla porta d'ingresso, posta al piano primo, vano oggi chiuso e sostituito da una finestra.

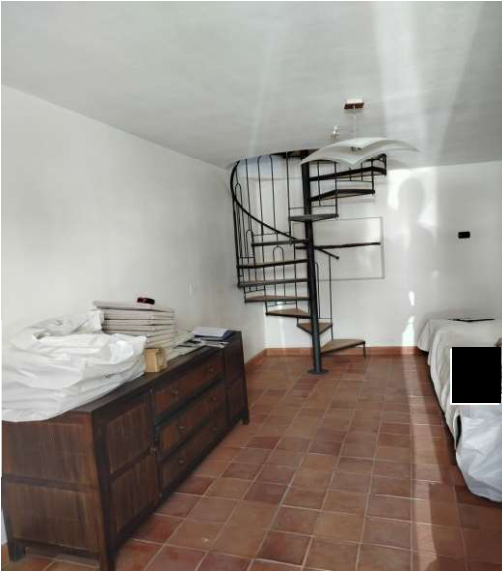
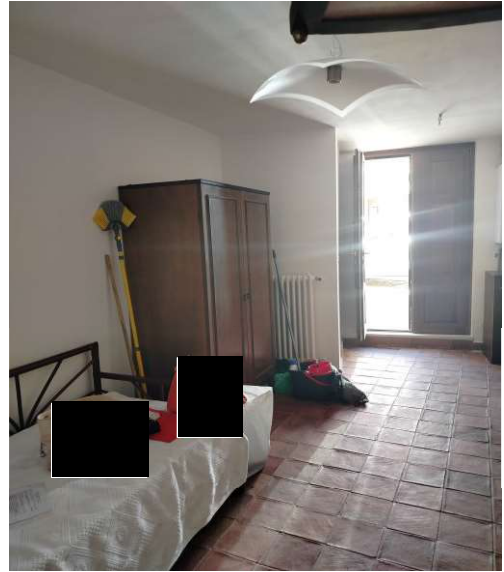
Piano Terra

Su alcune pareti interne sono visibili minimi distacchi dello strato di finitura, dovuti a probabili precedenti infiltrazioni di acque meteoriche e/o di acqua di risalita capillare.

| 4) Per presenza di aree degradate delle pareti interne | - 1 % |
