# TRIBUNALE ORDINARIO - AREZZO

## ESPROPRIAZIONI IMMOBILIARI 226/2024

## CONSULENZA ESTIMATIVA GIUDIZIARIA

**A capannone industriale** a MARCIANO DELLA CHIANA Via Fonte San Piero 5, della superficie commerciale di **2.748,50** mq per la quota di 1/1 di piena proprietà ( \*\*\* DATO OSCURATO \*\*\* )

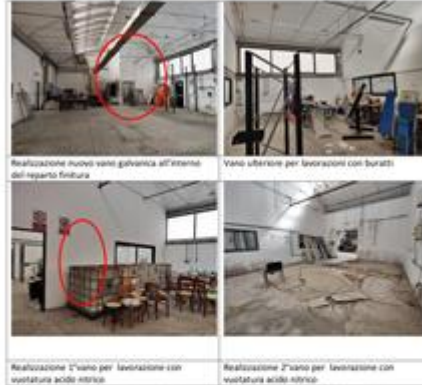
FOTO DIFFORMITA' PIANO TERRA

*Internamente al fabbricato, al piano terreno, sono state realizzate ulteriori vani per la lavorazione dei metalli con pareti in cartongesso*

*foto non esaurienti delle difformità piano terra*

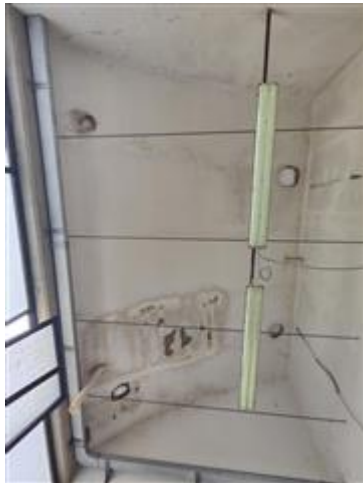
il fronte Sud Ovest precedentemente ad uso galvanica, reparto finitura, lavorazione burati, vuotatura nitrico, inceneritore. Il soffitto di tutta questa grande superficie industriale è in precario stato conservativo e necessita di un intervento di ripristino in quanto sono evidenti in ogni vano le infiltrazioni di acqua e la rottura di vetri. Questa mancanza di manutenzione ha dato moto ai volatili di trovare ricovero negli ambienti interni e in ogni stanza il pavimento è cosparso di guano di volatile ( in alcune stanze dove i volatili hanno nidificato è particolarmente abbondante). Le pareti interne dell'opificio sono realizzate in cartongesso e sia per l'uso delle sostanze tossiche della precedente industria metalmeccanica che per effetto delle infiltrazioni e dell'infestazione dei volatili è in precario stato di consistenza e al fine di un nuovo uso necessita la demolizione delle lastre in cartongesso e la sostituzione delle stesse.

Infiltrazioni dal soffitto dell'opificio

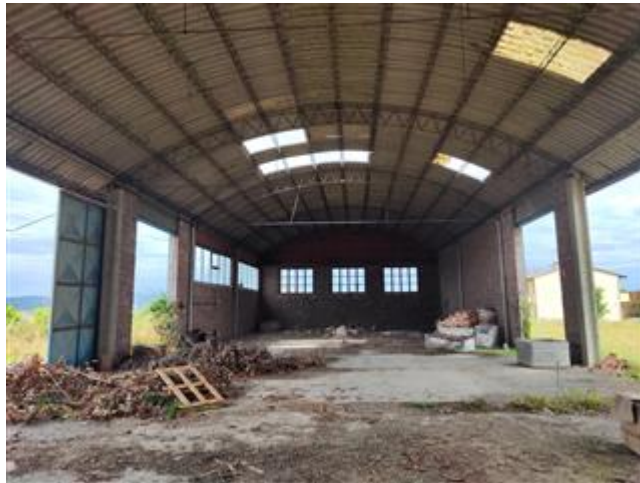
Nella parte esterna al fabbricato industriale, sulla zona retrostante a Nord si trova un ampio magazzino realizzato nel 1971 e per il quale è stata presentata pratica di parziale demolizione ( realizzata solo per le pareti esterne ma non per la copertura e le strutture portanti) nel 1999. Il magazzino ad oggi è parzialmente definito da pareti in bozze con aperture fenestrate, e completamente coperto da rivestimento curvo in lastre di fibra di amianto. Si notano alcune lastre frammentate di eternit e per l'altezza in quota della copertura e la mancanza di accessibilità nella copertura in genere non è possibile accertarne il reale stato conservativo. Si ritiene comunque che necessari di manutenzione o riparazione. La struttura portante de magazzino è in pilastri di cemento armato sostenenti un sistema di reticolo metallico curvo a traliccio su cui è appoggiata la copertura. L'interno del magazzino è interamente cosparso di detriti e guano animale in quanto i volatili hanno preso possesso della copertura per nidificare. Si ritiene necessario effettuare un intervento di pulizia e disinfestazione volatili. Il magazzino è in parte censito al Subalterno 10 e in parte al Subalterno 12.

Magazzino in stato di abbandono
