ALLEGATO 5

Planimetrie dell'immobile

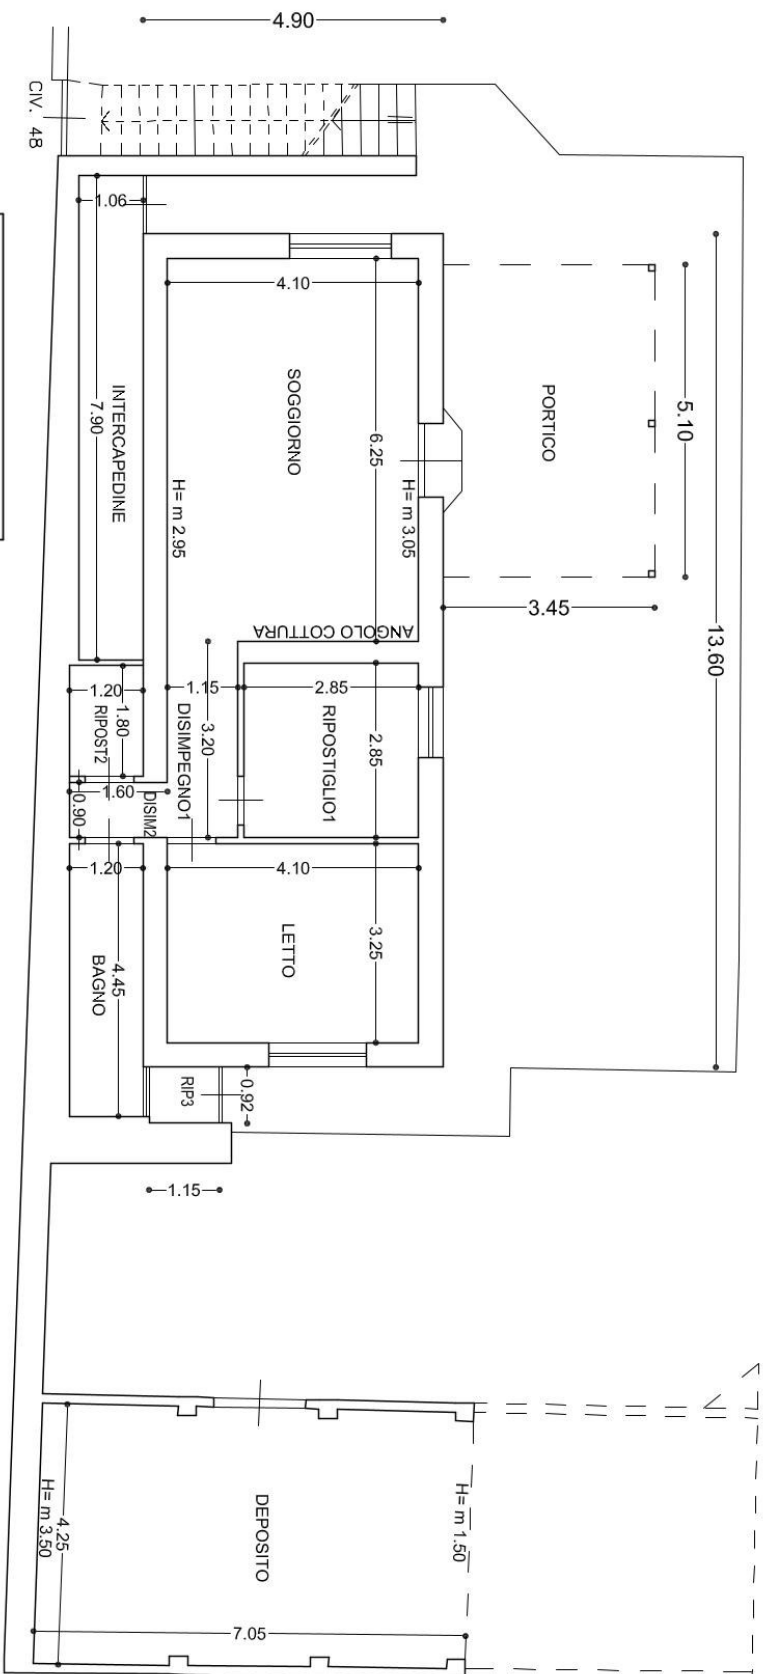
PIANO SEMINTERRATO - STATO DEI LUOGHI 1:100

* SUPERFICI REALIZZATE CON TITOLO EDILIZIO
 ** SUPERFICI REALIZZATE SENZA TITOLO EDILIZIO

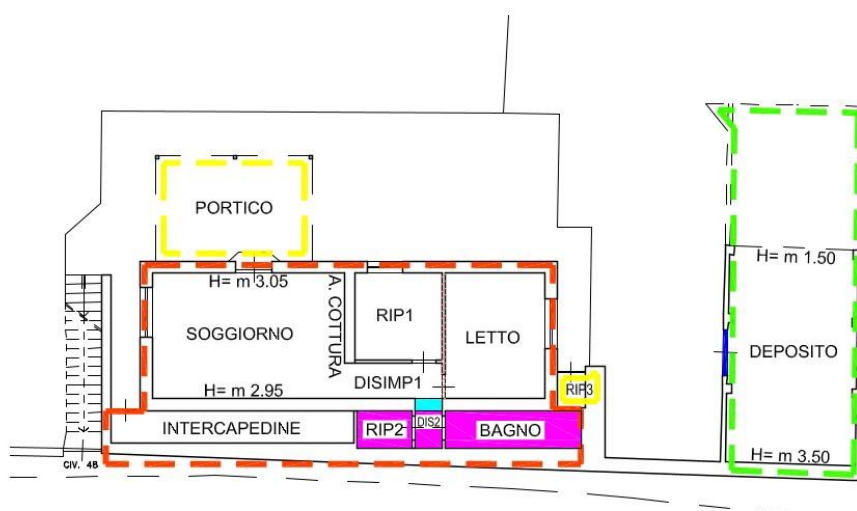
SCHEMA DEGLI ABUSI EDILIZI 1:200

- UNITA' ABITATIVA AUTORIZZATA
- PORZIONI DI FABBRICATO NON SANABILI OGGETTO DI DEMOLIZIONE
- RAMPA DI ACCESSO CON SOTTOSTANTE DEPOSITO REALIZZATI ABUSIVAMENTE E OGGETTO DI SANATORIA
- TRAMEZZATURA SPOSTATA SENZA TITOLO AUTORIZZATIVO E OGGETTO DI SANATORIA
- TAMPONATURA DA REALIZZARE PER RENDERE INACCESSIBILE IL VANO INTERCAPEDINE DA RIPRISTINARE OGGETTO DI SANATORIA
- TAMPONATURA DA REALIZZARE PER RENDERE INACCESSIBILE IL LOCALE DEPOSITO OGGETTO DI SANATORIA
- RIPRISTINARE IL VANO INTERCAPEDINE TRASFORMATO IN S.U.A. NON SANABILE
