## TRIBUNALE DI FIRENZE

*Fallimento LOFT Immobiliare s.r.l. in liquidazione*

RELAZIONE DI STIMA DI BENI IMMOBILI

Immobile posto nel Comune di Montecatini Terme (PT)

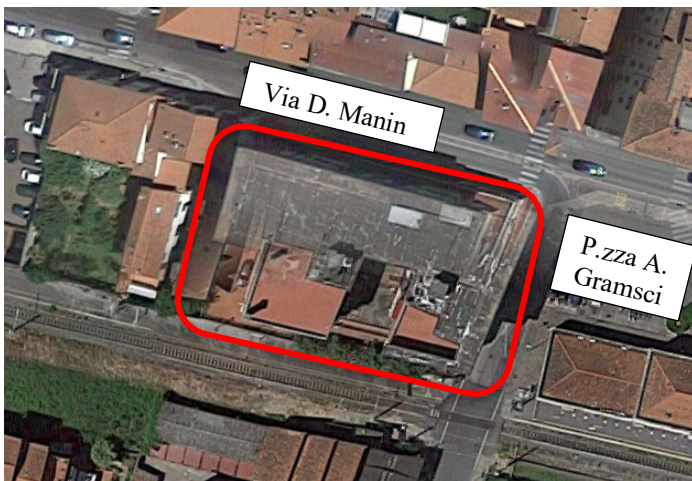
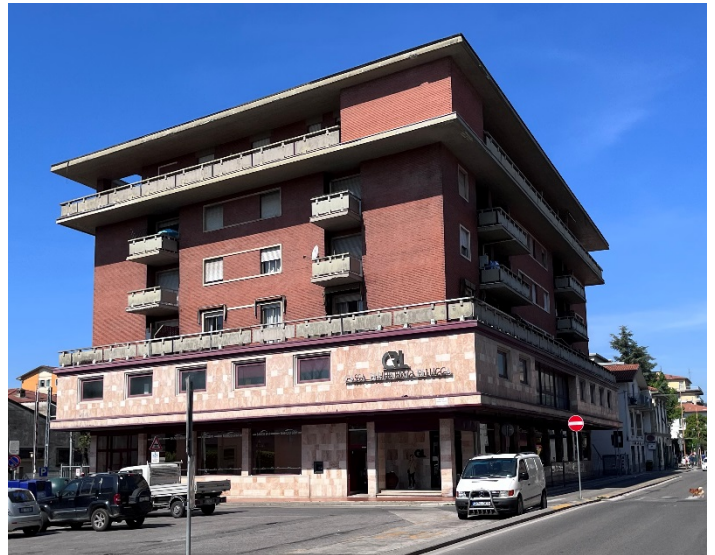
Fig. 2 – Individuazione del fabbricato comprendente l'immobile oggetto di stima

Più in particolare, il fabbricato comprendente l'unità immobiliare oggetto di stima si trova lungo la linea ferroviaria, in corrispondenza dell'incrocio tra Piazza Antonio Gramsci e via Daniele Manin (si veda la Fig. 2).
