TRIBUNALE ORDINARIO DI AGRIGENTO

PROCEDURA N. 26/2023 R. G. PROMOSSA DA

CONSULENZA TECNICA GIUDIZIARIA

Lotto 2

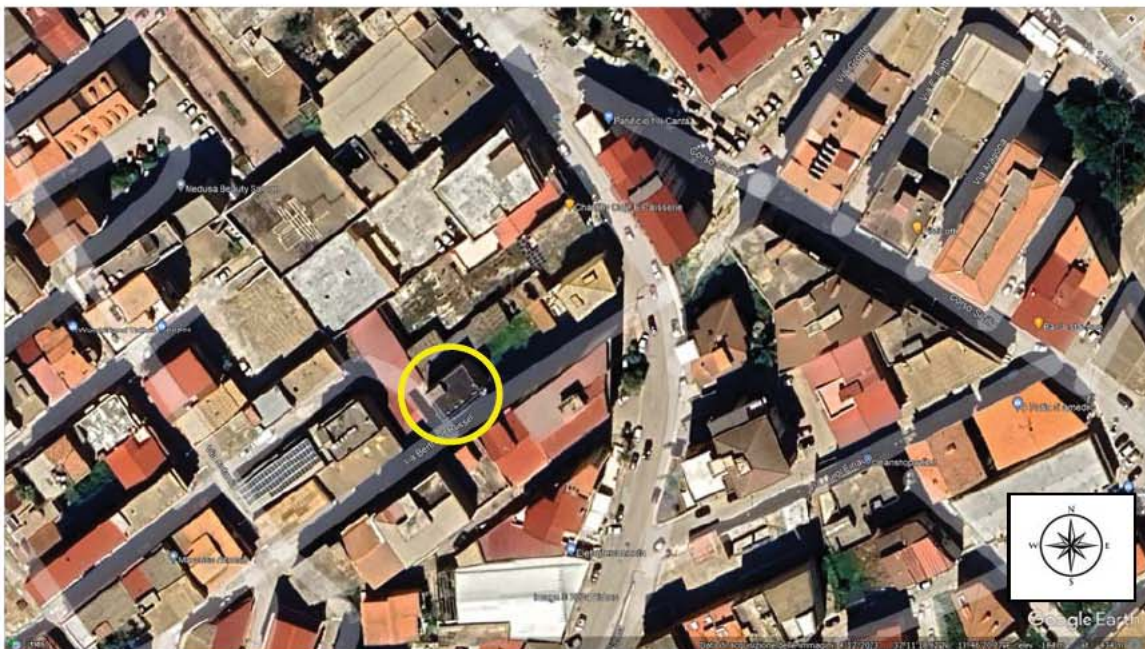
Figura 1 - Individuazione di massima del fabbricato in cui è censito il bene pignorato

La figura 1 riporta l'ortofoto con l'individuazione del fabbricato di cui l'unità è parte.

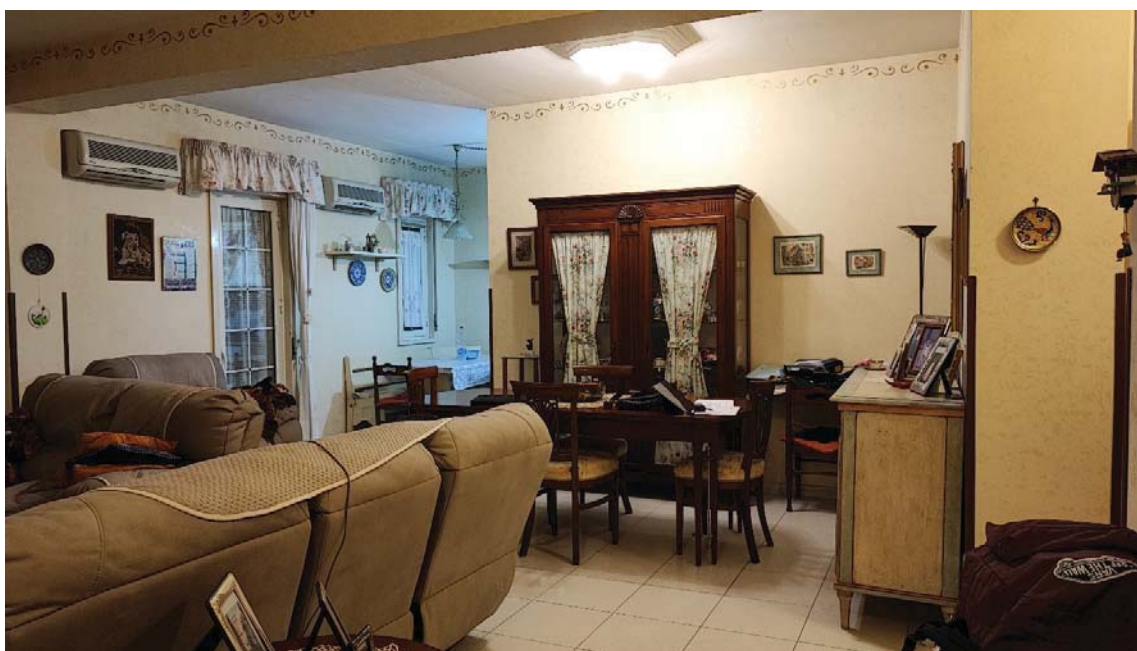
Figure 2 – Ingresso – soggiorno

L'appartamento in oggetto è composto da tre vani principali (soggiorno-pranzo, cucina e camera da letto) un servizio igienico e due ripostigli. Il vano soggiorno permette l'accesso sia all'immobile sia agli altri vani dell'abitazione.

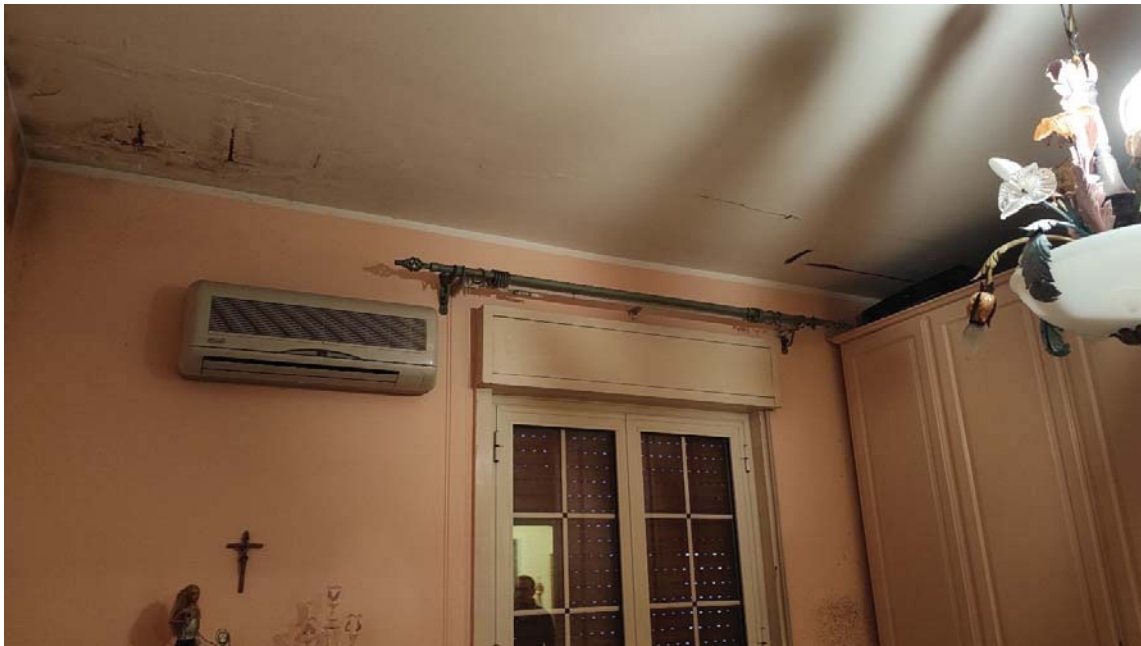
precarie condizioni igienico-sanitarie per via di un'evidente incuria dovuta a fenomeni di infiltrazione di acqua meteorica dal soffitto. Non sono state riscontrate particolari criticità se non un degrado della coloritura delle pareti e dei soffitti, nonché delle tracce di umidità pregressa in corrispondenza della parete a Est dei vani principali.

Figure 5 – Particolare del soffitto della camera da letto

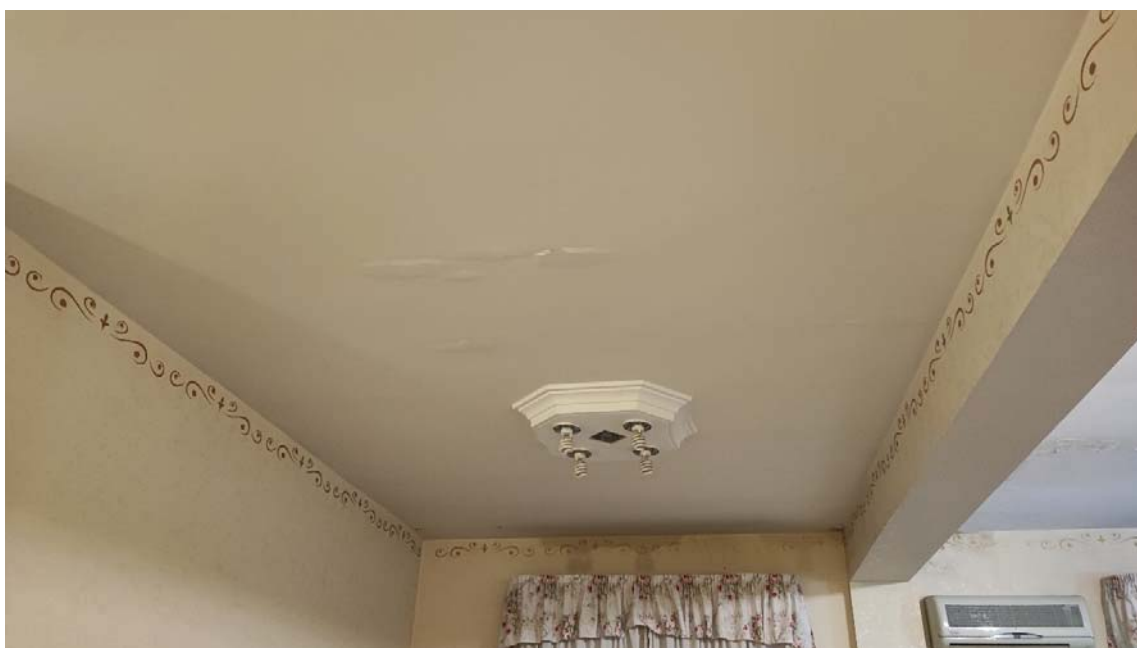
Figure 7 – Particolare del soffitto della camera da letto
