**TRIBUNALE ORDINARIO DI FOGGIA
ESECUZIONI IMMOBILIARI**

RELAZIONE TECNICA DI STIMA

Procedimento di Esecuzione Immobiliare

n. 44/2024 R.G.Es.

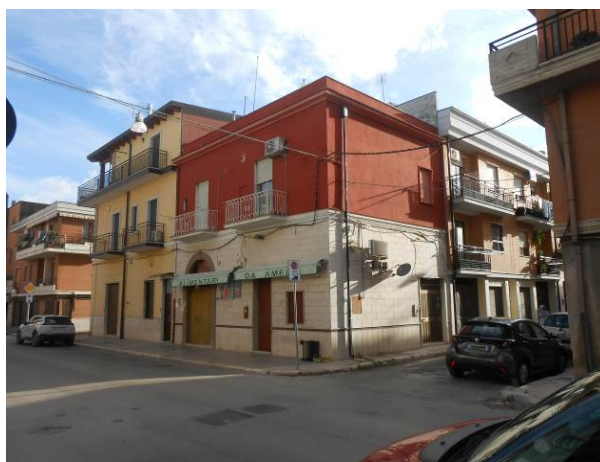
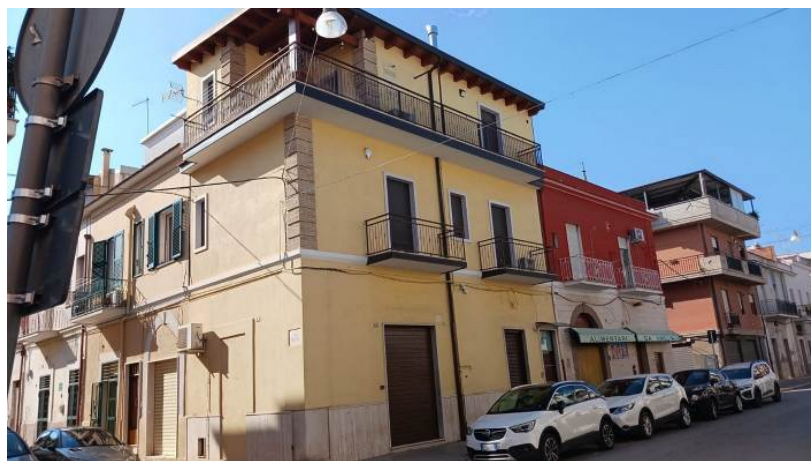
Il suddetto stabile ha forma in pianta del tipo a L ed è composto da 3 piani fuori terra (incluso il pianterreno). Esso ha struttura portante realizzata in muratura con solai piani. Le tramezzature interne sono in muratura, la copertura è in parte piana e in parte a tetto con falda. Il corpo di fabbrica risulta suddiviso complessivamente in quattro unità immobiliari ad uso abitativo, ciascuna delle quali fornita di accesso indipendente, e da locali a piano terra di cui uno ad uso commerciale. Le facciate del fabbricato ai piani superiori sono rivestite con intonaco per esterni pitturato, mentre al pianterreno risultano rivestite con lastre di pietra naturale a tutt'altezza oppure solo per una zoccolatura alta circa 1 metro. I parapetti dei balconi sono in metallo verniciato, mentre quello del terrazzo è in muratura intonacata e tinteggiata. Il fabbricato non è dotato di ascensori.

Lo stato di conservazione e di manutenzione generale dello stabile è buono (vd. figura n° 3).

Figura n° 3. Fotografie del fabbricato sito in corso Leone Mucci: facciate ad angolo con via Trani (a); prospetto di via Trani (b); facciate ad angolo con via Barletta (c).

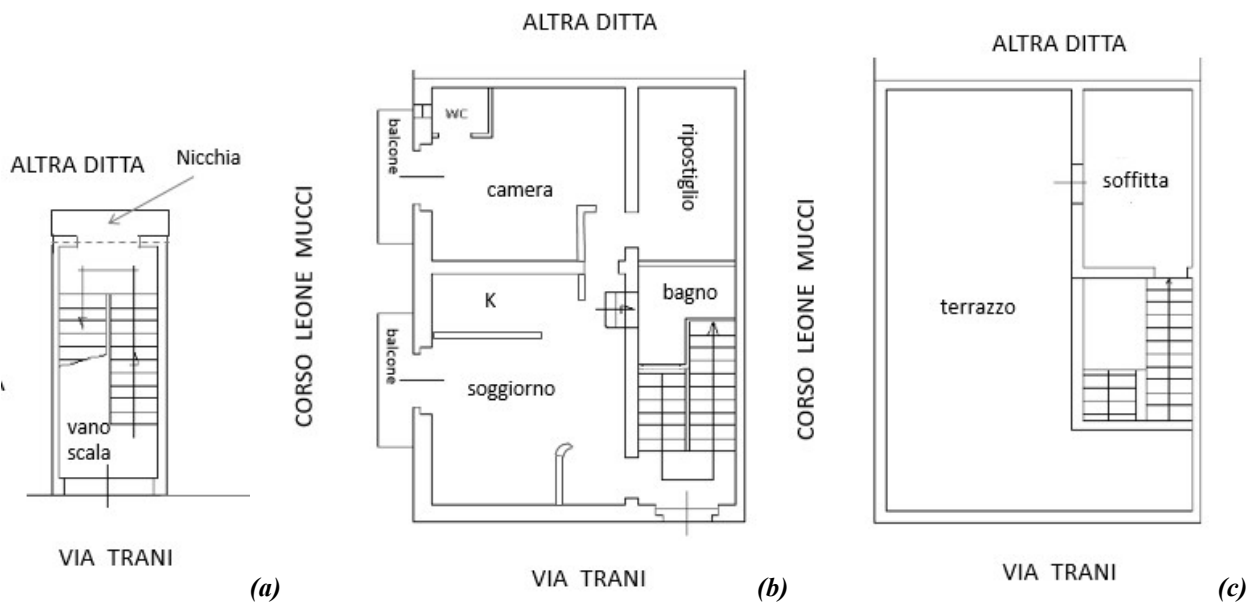
Dal confronto delle planimetrie dell'immobile rilevate in sede di sopralluogo, e riprodotte in scala nell'allegato n° 12, con quelle catastali (vd. allegato n° 8) emerge che sussiste una differente distribuzione e destinazione degli spazi interni al primo piano, nonché la presenza di una nicchia nel vano scala a piano terra, ottenuta aprendo un varco nel muro di confine con la proprietà altrui, non prevista nel progetto originario e che va murata (vd. figure n° 4 e n° 5).

Figura n° 5. Planimetrie attuali dell'immobile ubicato in via Trani n° 4: piano terra (a); primo piano (b); secondo piano (c).

In occasione del sopralluogo è stato accertato però che il cespite staggito presenta alcune difformità rispetto all'originario progetto, consistenti in una differente distribuzione e destinazione degli spazi interni, oltre alla presenza di una nicchia in sconfinamento a pianterreno. La realizzazione di dette opere è stata effettuata senza alcuna autorizzazione da parte delle autorità competenti, pertanto sono da considerarsi difformità edilizie. Tali lavori sono comunque conformi agli strumenti urbanistici generali approvati e alle normative igienico-sanitarie vigenti, e quindi sono suscettibili di sanatoria alla stregua della vigente legislazione previo pagamento di sanzioni amministrative pecuniarie (art. 13 della L. 47/85), ovvero regolarizzabili in accordo al D.L. n° 69 del 29/5/2024 come convertito in legge n. 105 il 24 luglio 2024.

A pianoterra è stata altresì riscontrata una nicchia nel muro di confine che si estende nella proprietà finitima non oggetto di pignoramento, e che va pertanto da murata.

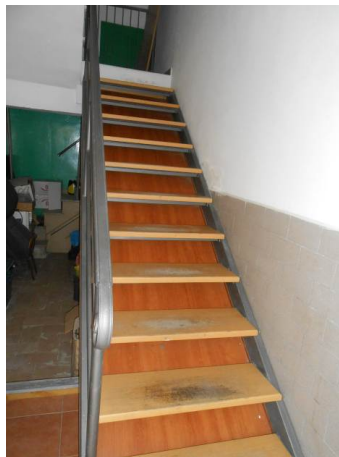
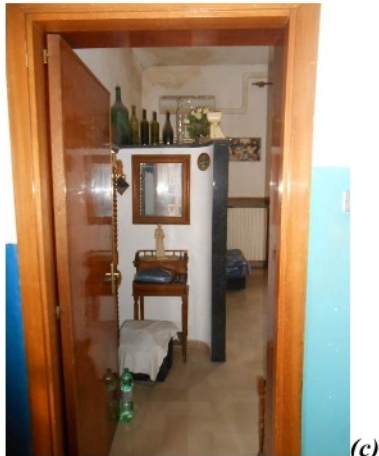
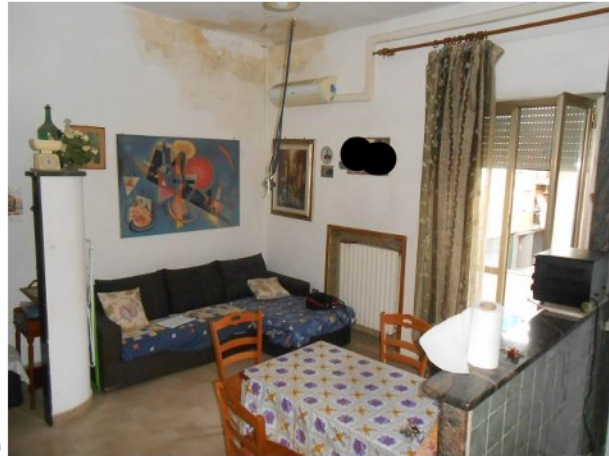
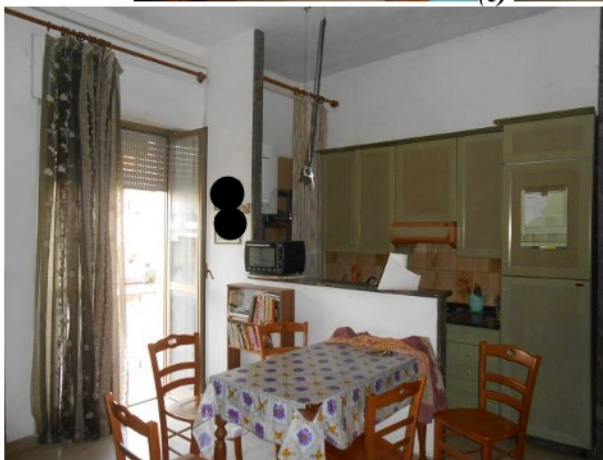
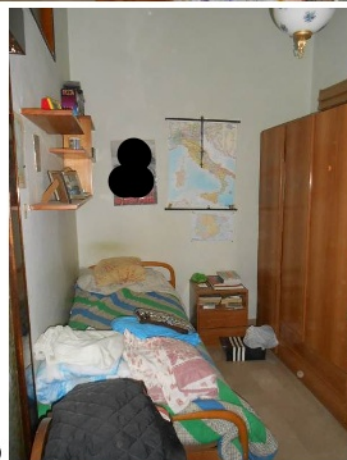
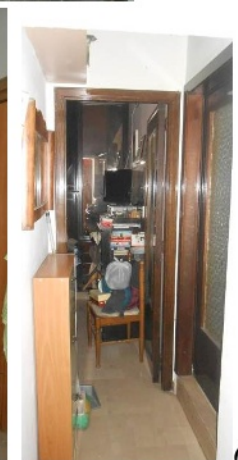
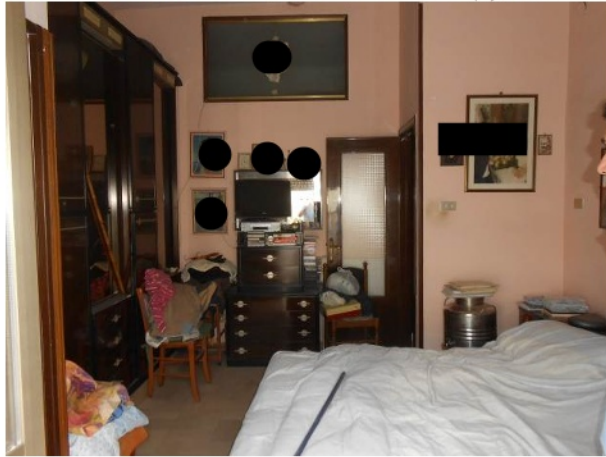
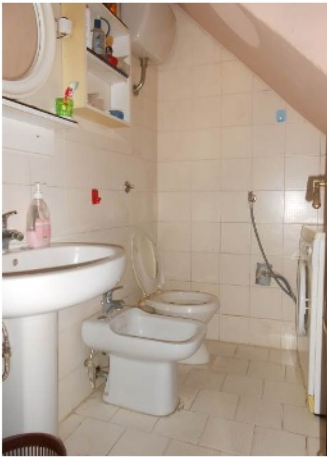
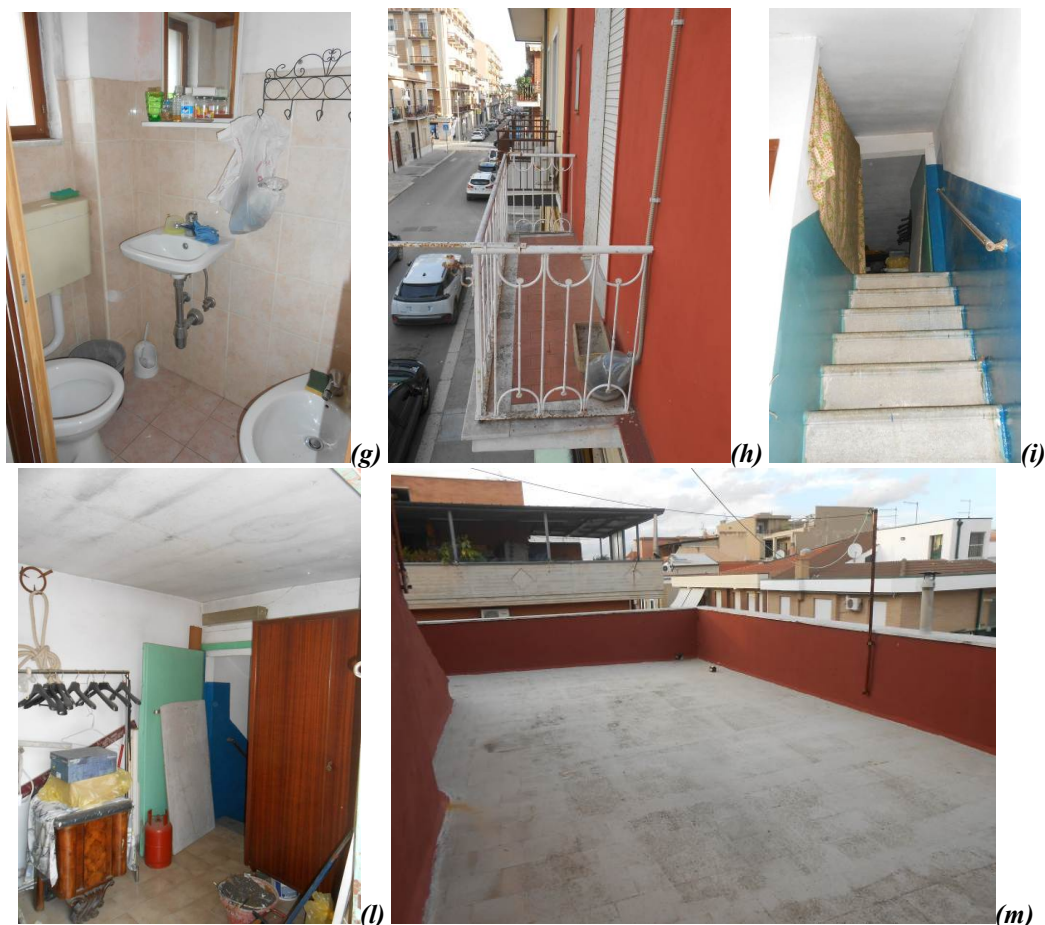
Le pareti sono intonacate a civile e tinteggiate con pittura tipo ducotone. Nel soggiorno è presente una vistosa macchia di umidità dovuta ad una infiltrazione pregressa che va ritinteggiata. I due bagni hanno le pareti e le pavimentazioni rivestite con piastrelle di ceramica. I sanitari sono in vetro ceramica di tipo commerciale. Gli infissi interni sono realizzati in legno tamburato con inserto in vetro e maniglie metalliche, tranne la porta del bagno,

Complessivamente le rifiniture del cespite sono di livello medio-basso. Materiali, rivestimenti, sanitari e infissi sono di qualità e grado economici. Lo stato di conservazione e manutenzione generale dell'immobile è mediocre necessitando di un intervento di tinteggiatura delle pareti interne e dei soffitti (vd. figura n° 6 e allegato n° 13).

Figura n° 6. Fotografie dell'appartamento ubicato in via Trani n° 4: portoncino di accesso (a); scalinata interna fino al primo piano (b); ingresso all'abitazione (c); soggiorno e angolo cottura (d); ripostiglio e disimpegno (e); camera (f); bagni (g); balconi (h); scalinata per il secondo piano (i); locale soffitta (l); terrazzo (m).

- b) nel vano scala a piano terra è presente una nicchia nel muro di confine con la proprietà altrui ove si estende, e pertanto va murata
- c) le planimetrie catastali sono difformi dallo stato dei luoghi
- d) le pareti interne e i soffitti richiedono un intervento di tinteggiatura.
