**TRIBUNALE DI PERUGIA**  
TERZA SEZIONE CIVILE - UFFICIO FALLIMENTARE

FALLIMENTO n° **89 / 2017**  
**...omissis....**

**CONSULENZA TECNICA D'UFFICIO**  
**DOCUMENTAZIONE FOTOGRAFICA**  
**ALLEGATI**

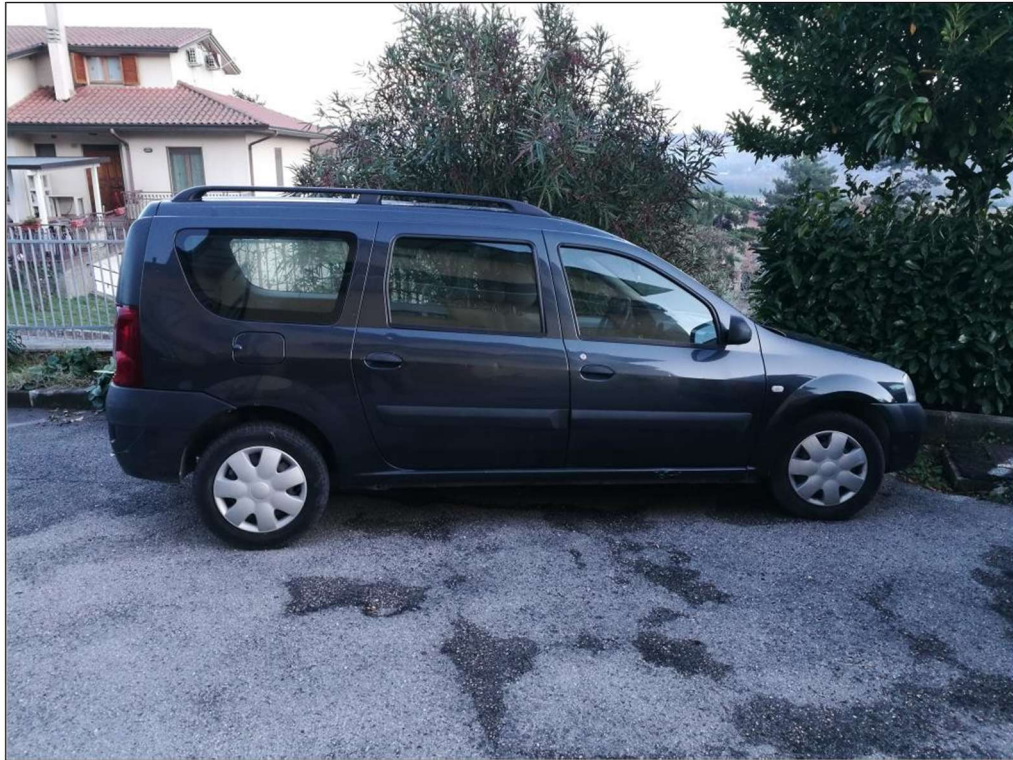
Il bene mostra carrozzeria tipo furgonato vetrato con 5 porte, di colore blu scuro metallizzato ed interni in condizioni accettabili. Non sono riscontrati segni evidenti di collisioni o di parti meccaniche visibili danneggiate. Piccola abbozzatura nello sportello posteriore destro. Effettuata prova di accensione e piccolo spostamento. Pneumatici da sostituire.

Foto 1, Lotto 1: autovettura/furgone Dacia, lato dx

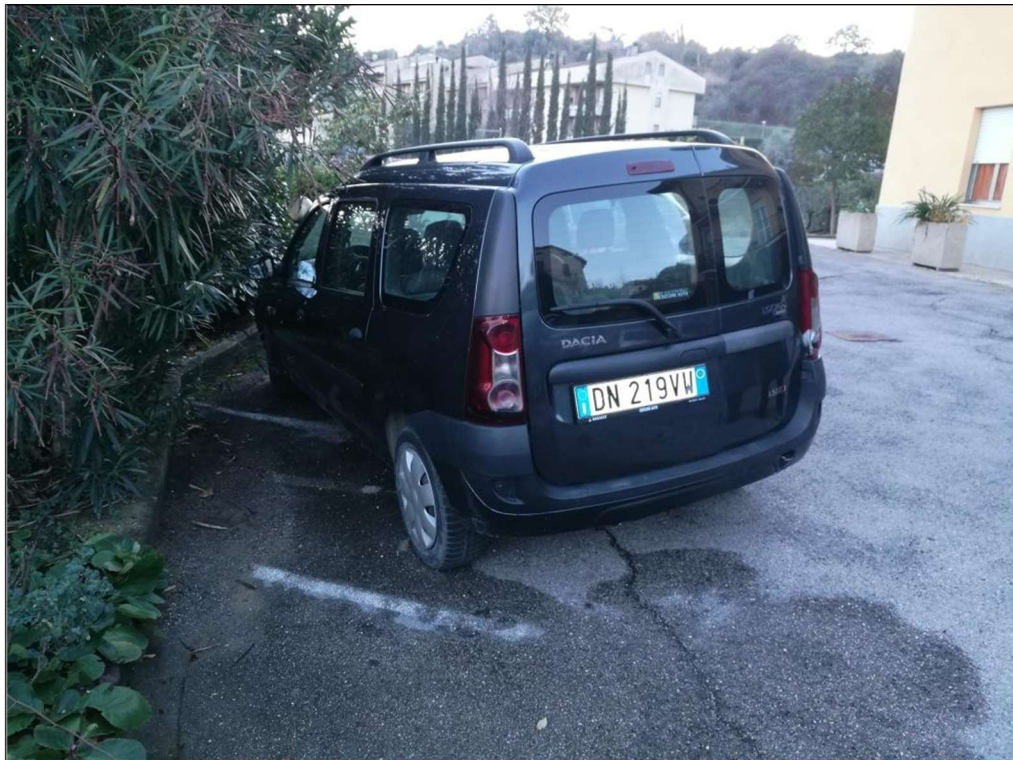
Foto 2, Lotto 1: autovettura/furgone Dacia, sportello posteriore

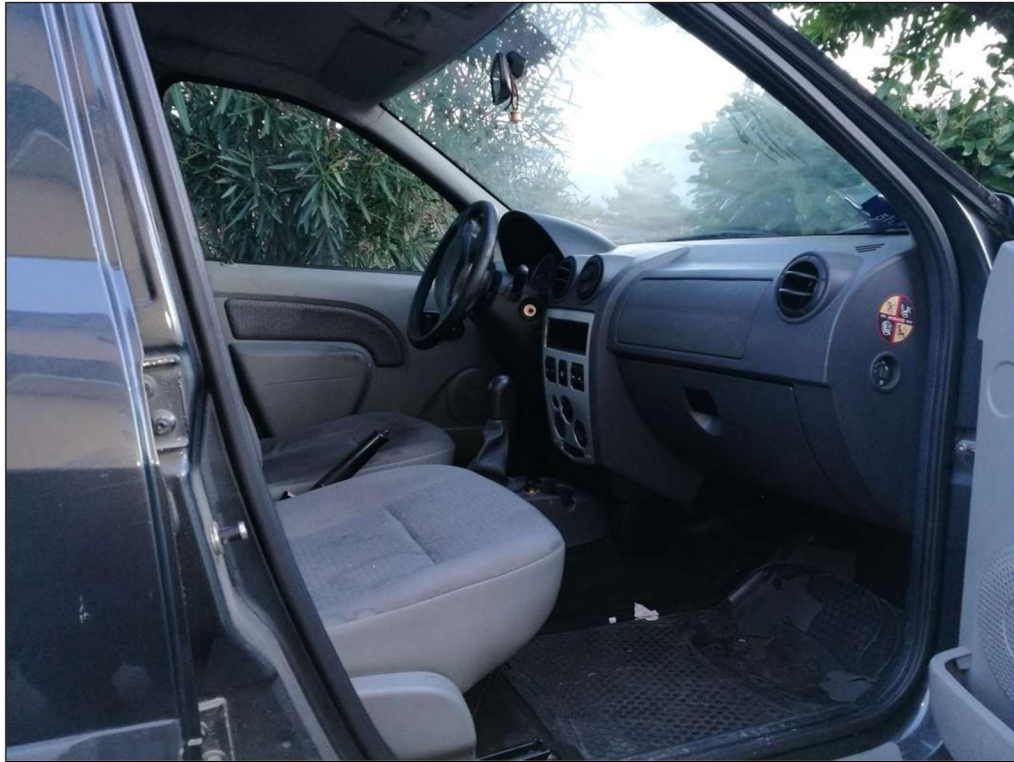
Foto 3, Lotto 1: autovettura/furgone Dacia, interno

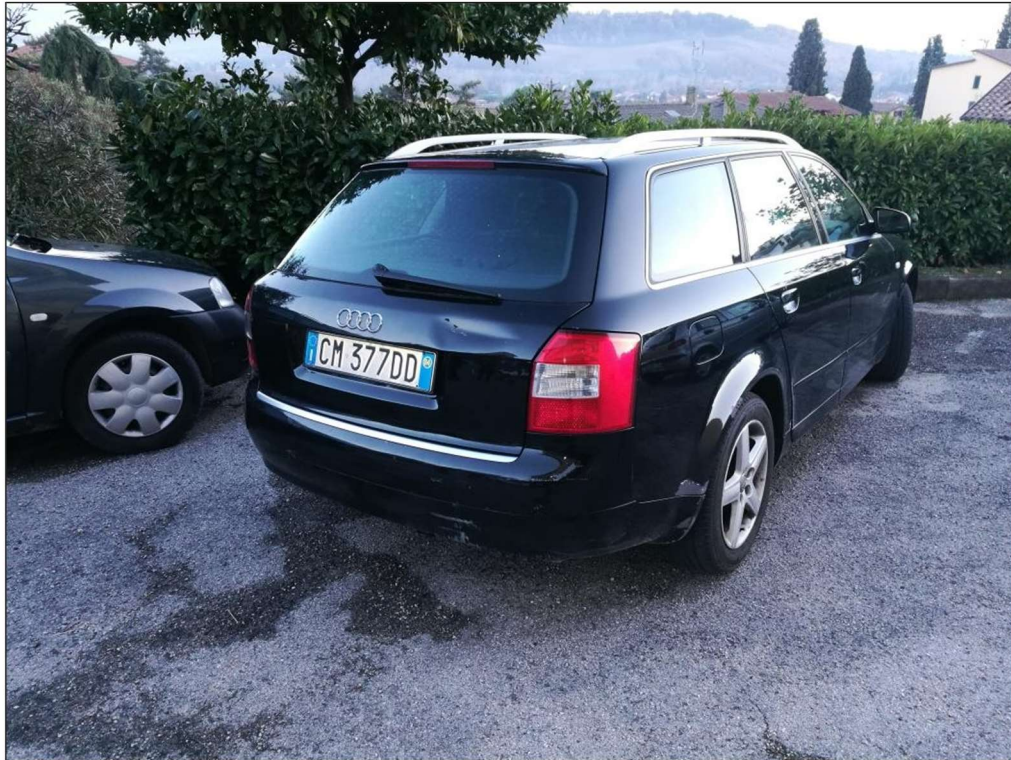
Foto 5, Lotto 2: autovettura Audi, vista posteriore

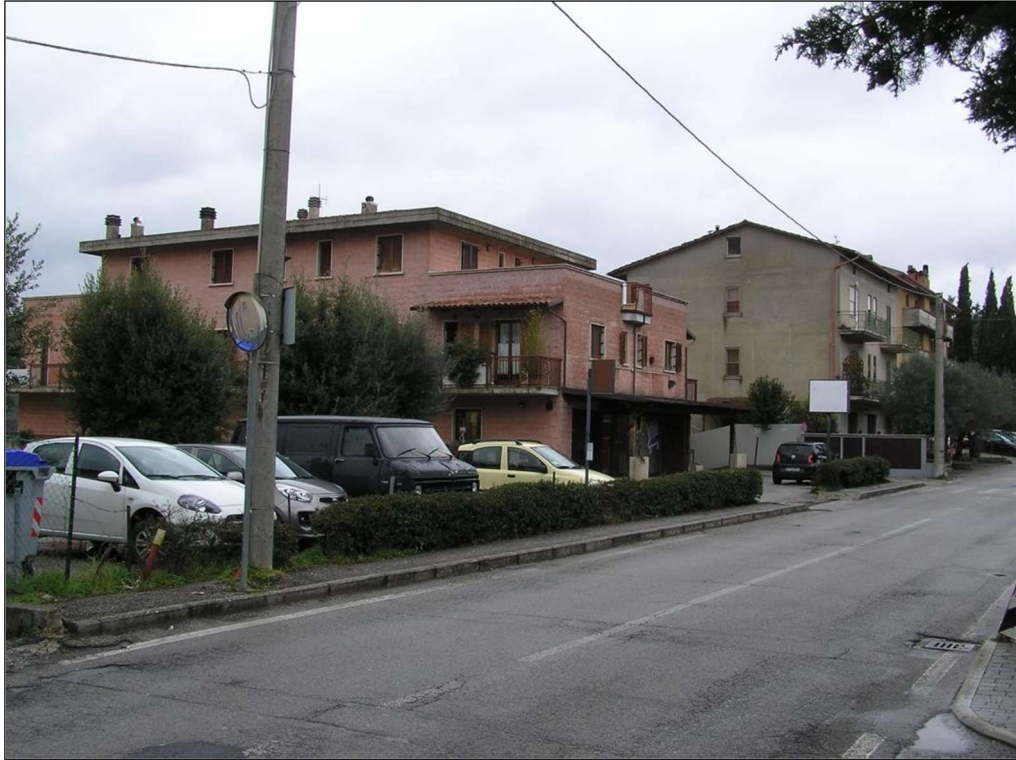
Foto 7

Tutti beni in oggetto risultano parti di un fabbricato abitativo di maggiore consistenza (foto 7), composto da tre livelli fuori terra e due sotto strada, da un piazzale (foto 8) prospiciente adibito a posteggio, da rampe di accesso carrabili ai livelli inferiori. Vi risultano ubicati (vedi allegati 16, 17):

Lotto 3: fabbricato di maggiori dimensioni, da Via delle Ghiande verso Nord Ovest

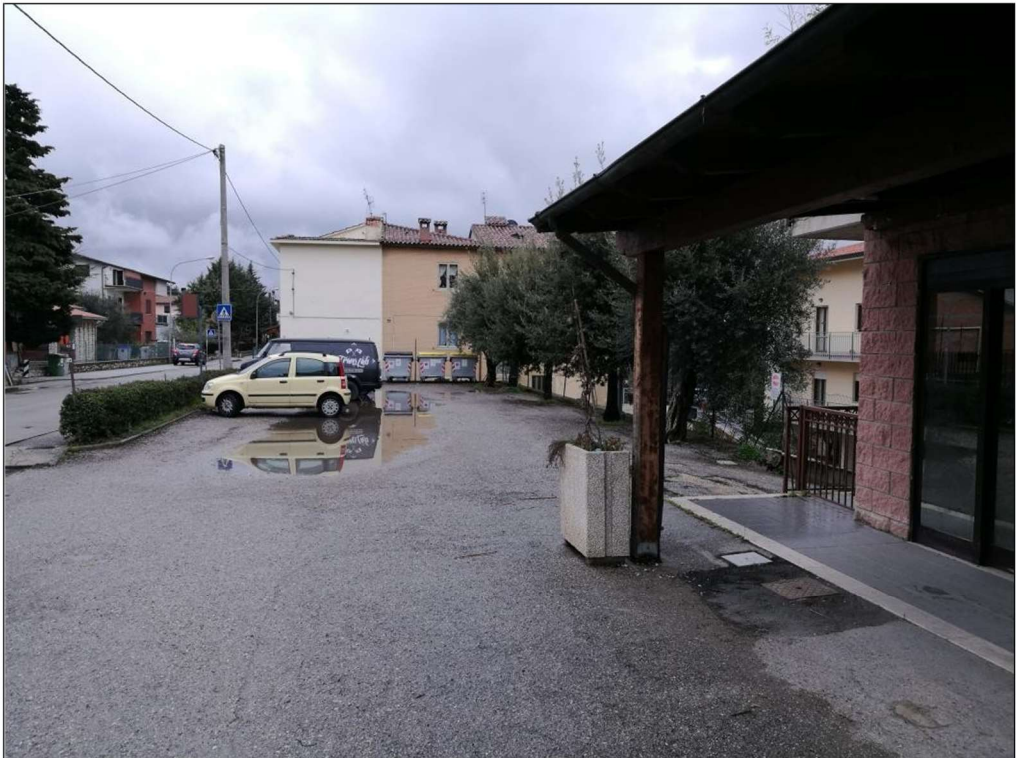
Foto 8

Lotto 3: piazzale prospiciente il bene A.  
In primo piano posti auto scoperti da P4 a P7.  
In fondo posti auto scoperti da P1 a P3.  
Sulla dx ingresso al bene A

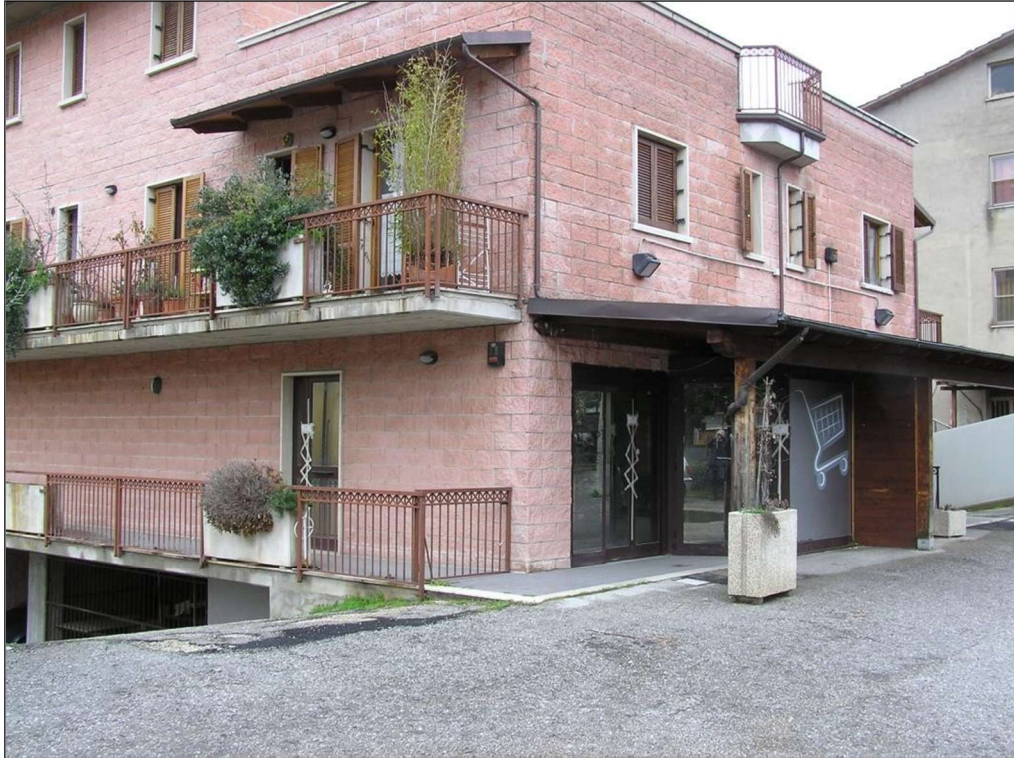
Foto 9

Lotto 3: prospetto verso Sud (a sx) e verso Est (a dx) del fabbricato di maggiori dimensioni con al piano terra ingresso al bene A. in basso a dx piazzale con posti auto scoperti da P4 a P7. Da Sud Est verso Nord Ovest

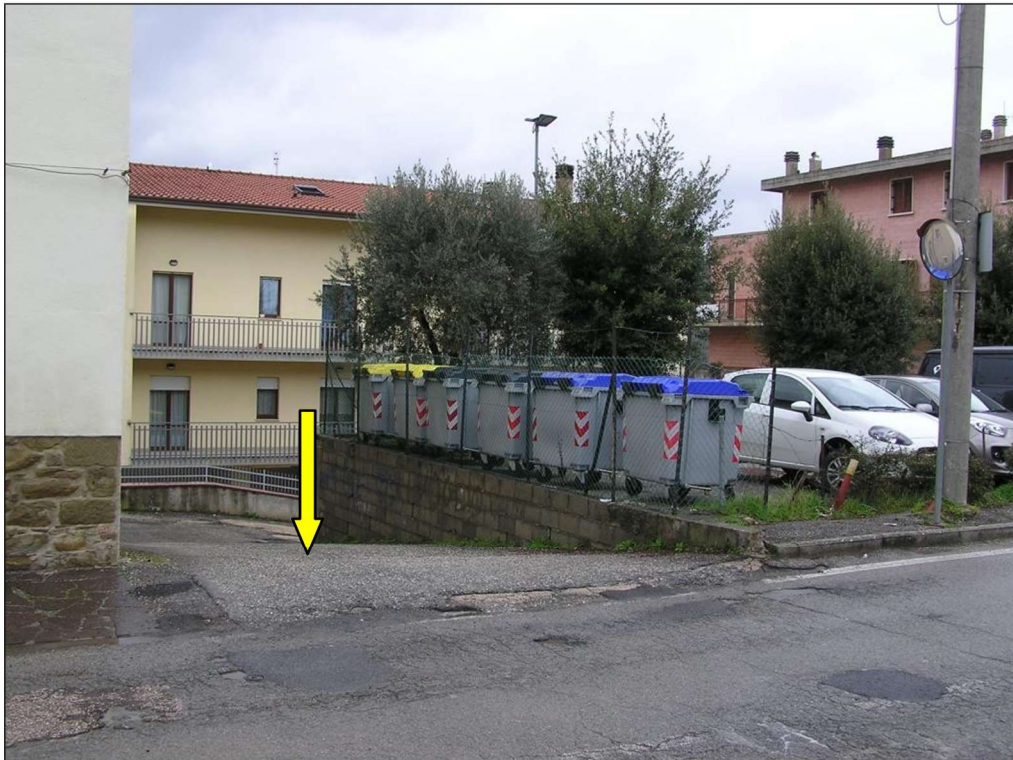
Foto 10

Trattasi di un' area urbana, gravata da servitù di passaggio, utilizzata quale rampa carrabile e pedonale di accesso ad altre proprietà, in comunicazione con la Via delle Ghiande, direttamente inaccessibile dai beni acquisiti al fallimento (foto 10).

Lotto 3: da Via delle Ghiande verso bene EU  
(rampa carrabile soggetta a servitù per accesso a proprietà di terzi)

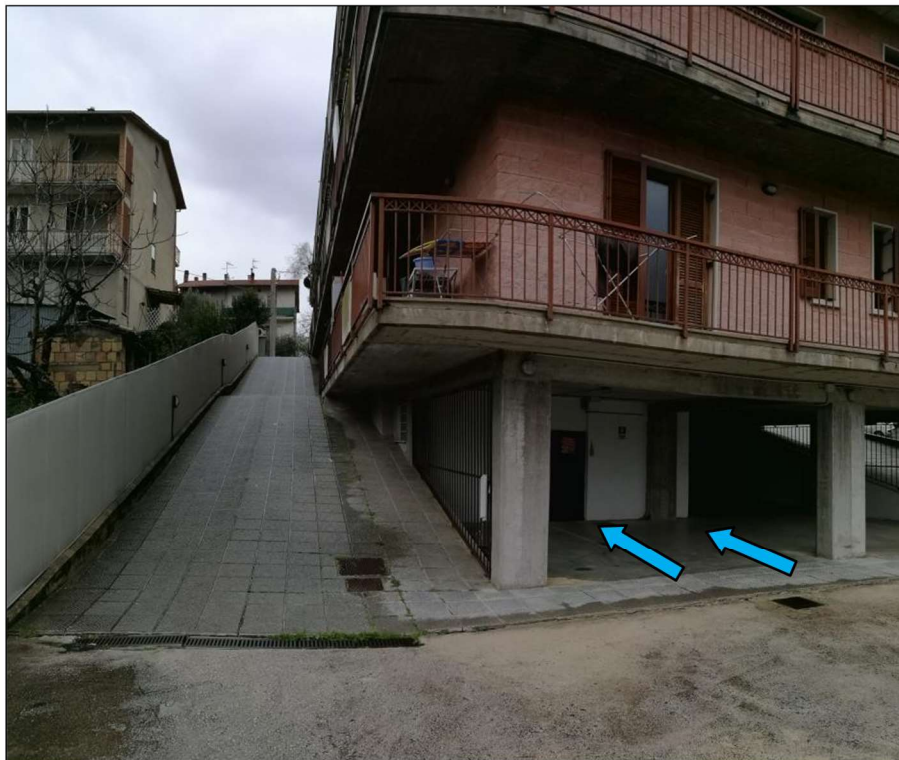
Foto 12

- nel piano S2, i beni P8, P9, costituiti da posti auto coperti (foto 12);

Lotto 3: piano S2, sulla sx rampa lato Nord, verso Est, del fabbricato di maggiori dimensioni  
Posti auto coperti P8, P9

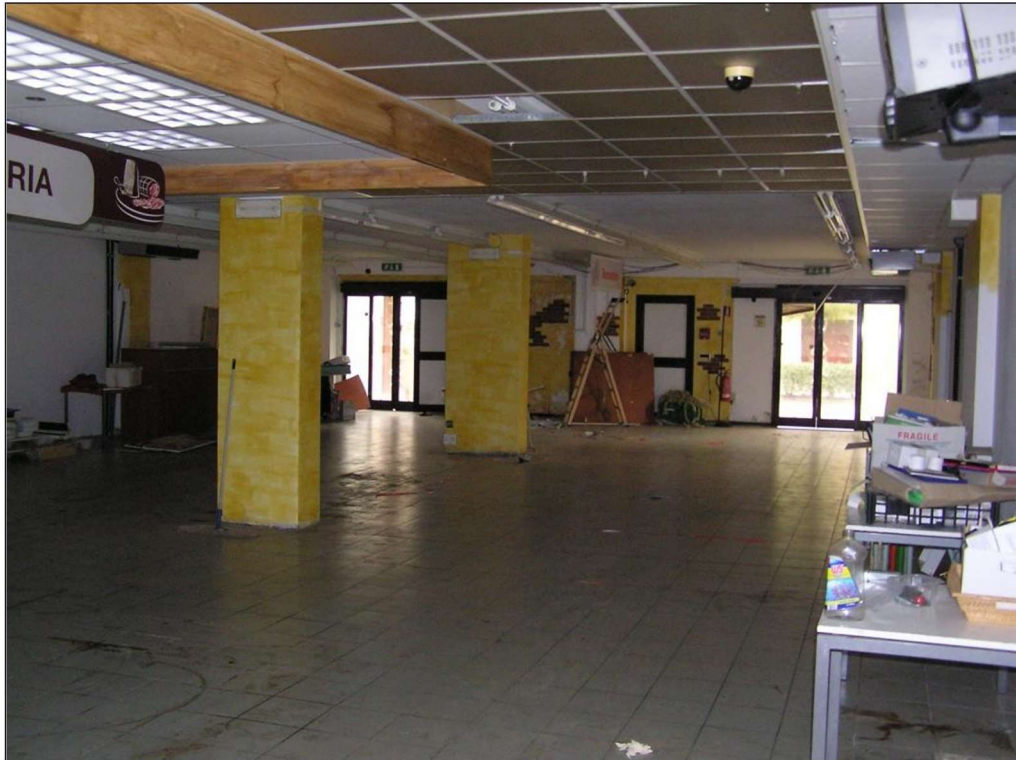
Foto 15

Lotto 3: bene A, locale adibito ad uso commerciale (market), verso Est, verso ingressi

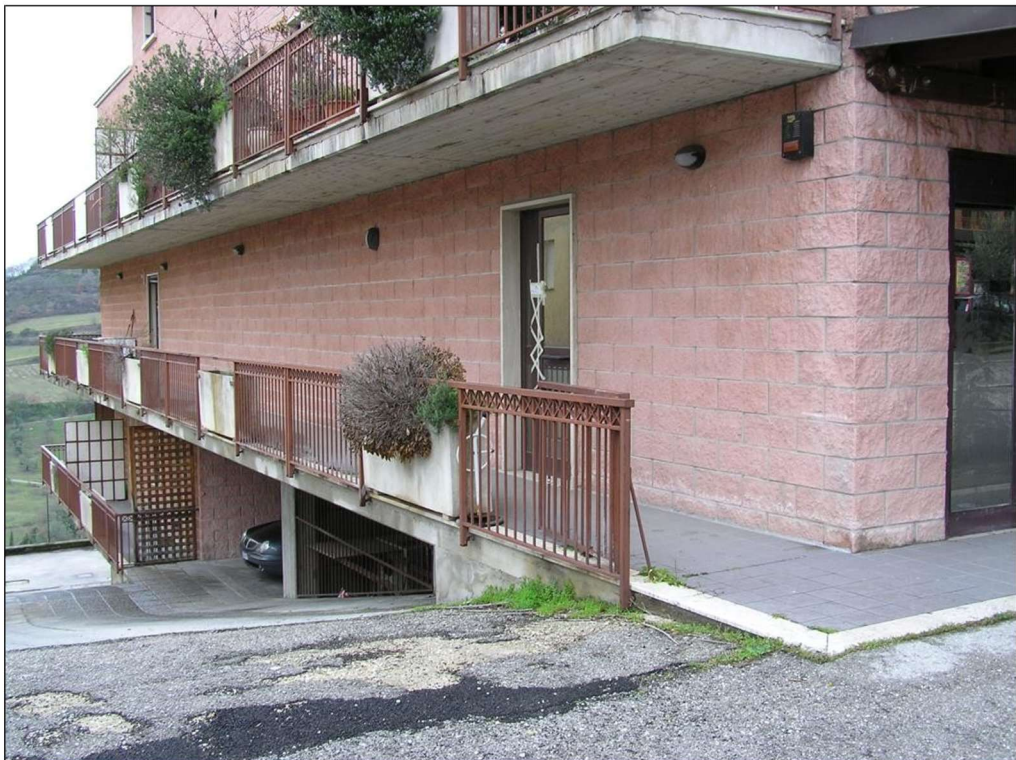
Foto 16

Lotto 3: bene A, ingressi dal ballatoio lato Sud

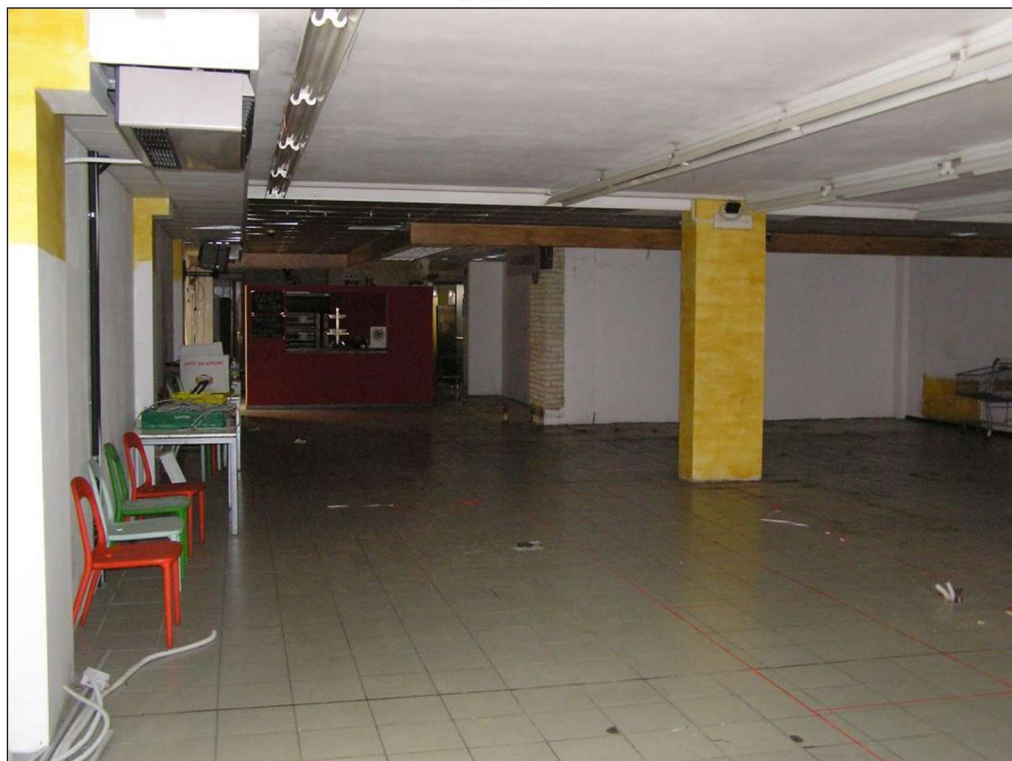
Foto 17

Nella zona vendita, con superficie calpestabile pari a circa mq 223, sono presenti quattro pilastri strutturali in c.a. con interasse pari a ml 5,60, non sono presenti finestre e le predette porte di accesso al ballatoio Sud ed al piazzale verso Est rappresentano le uniche fonti di luce naturale. Nella zona Nord Ovest sono individuabili le pareti delimitanti il vano scale che conduce ai vari livelli del fabbricato, ai quali si accede mediante accesso indipendente dal ballatoio esterno nel lato Nord. Nella zona Ovest sono ubicate tre porte per l' accesso: all' antibagno/bagno 1; alla cucina; al laboratorio. Nella parete Est, tra le due porte di accesso sono presenti, per una ulteriore superficie complessiva pari a circa mq 5, il bagno/antibagno 2 ed il vano per il montacarichi collegante il bene M nel piano S1 sottostante. Sempre nella zona Ovest è ubicata uno stand realizzato in cartongesso adibito a cucina per rosticceria/tavola calda (foto 17, 18).

Lotto 3: bene A, locale adibito ad uso commerciale (market)  
A dx verso Est, verso pareti delimitanti vano scala condominiale  
A sx verso isola adibita a rosticceria/tavola calda

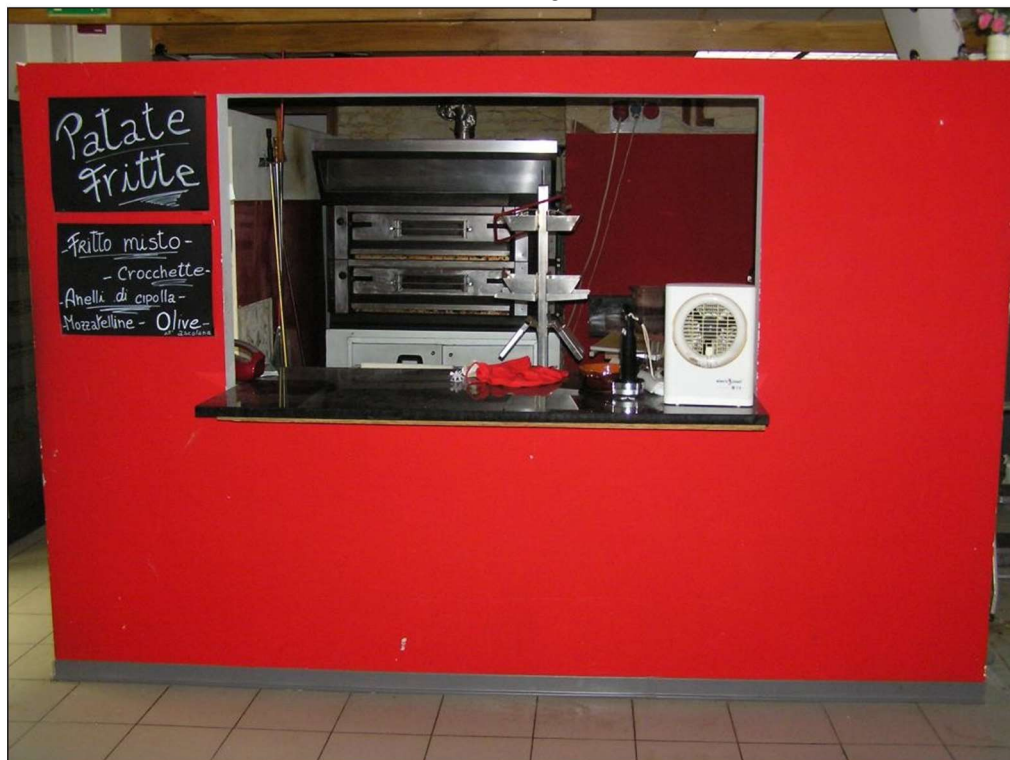
Foto 18

Lotto 3: isola adibita a rosticceria/tavola calda all' interno del bene A

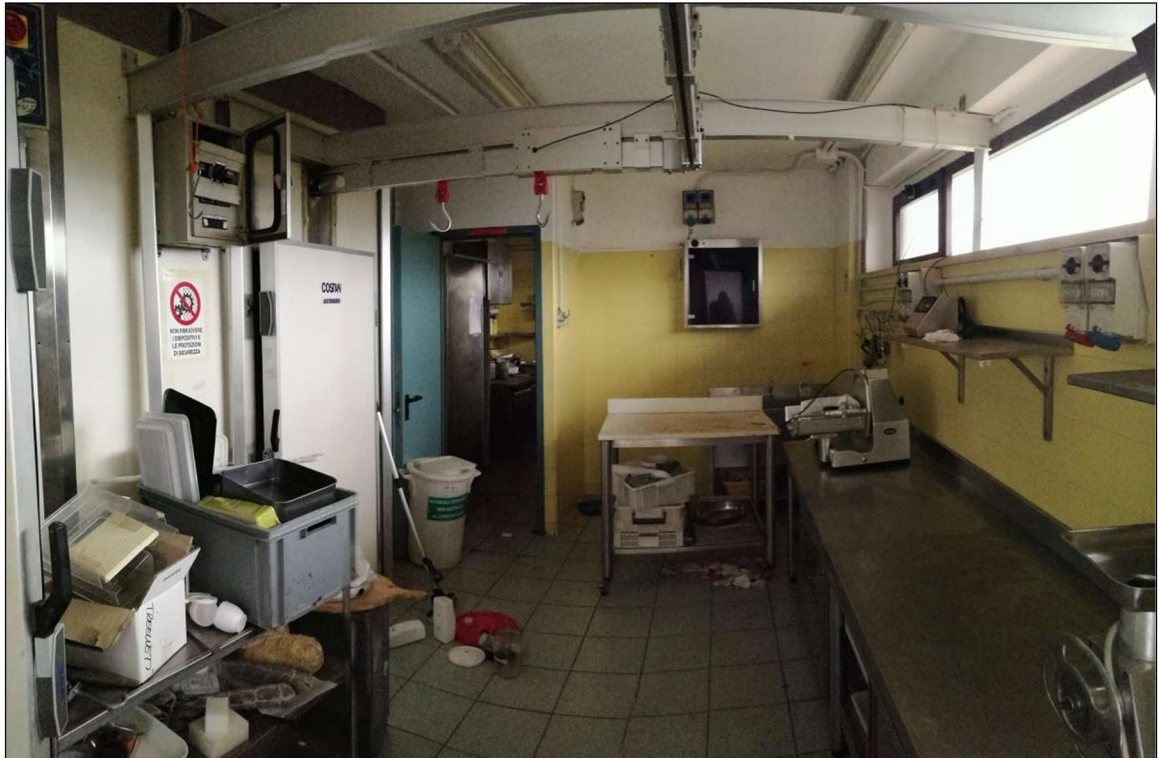
Foto 19

Nel locale laboratorio, con superficie calpestabile pari a circa mq 28, sono presenti: una finestra a nastro nella parete Ovest, con infisso in metallo/vetro; una porta finestra nella parete Nord in comunicazione con il ballatoio esterno (foto 19); due celle frigorifere nella parte Est, munite di binario aereo per la movimentazione delle carni; due porte tagliafuoco nel lato Sud, rispettivamente in comunicazione con la cucina e l' area vendita, in prossimità della quale sono ubicati un quadro elettrico e la caldaia a gas (foto 20) per la fornitura di acqua calda e riscaldamento; attrezzature varie, lavello e mobili da lavoro in acciaio non acquisiti al fallimento.

Lotto 3: bene A, laboratorio macelleria, a sx frigocelle con binari aerei per movimentazione carni, al centro porta tagliafuoco verso cucina, a dx finestra a nastro

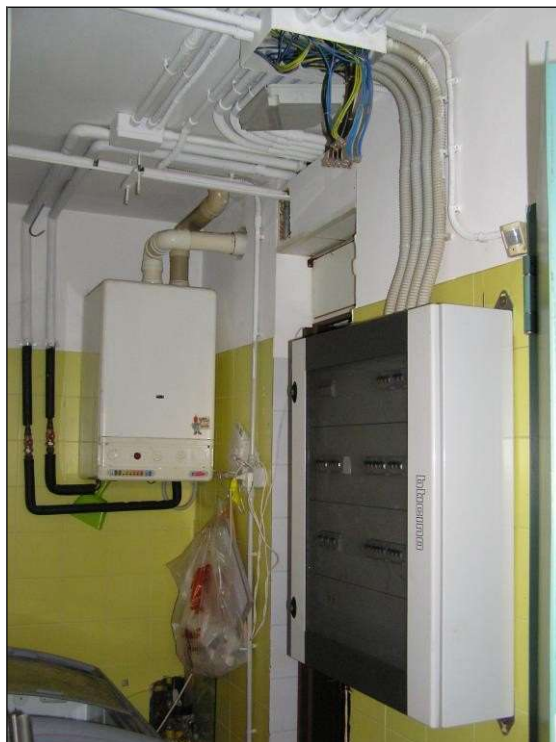
Foto 20

Lotto 3: bene A, laboratorio macelleria, caldaia a gas e impianti elettrici

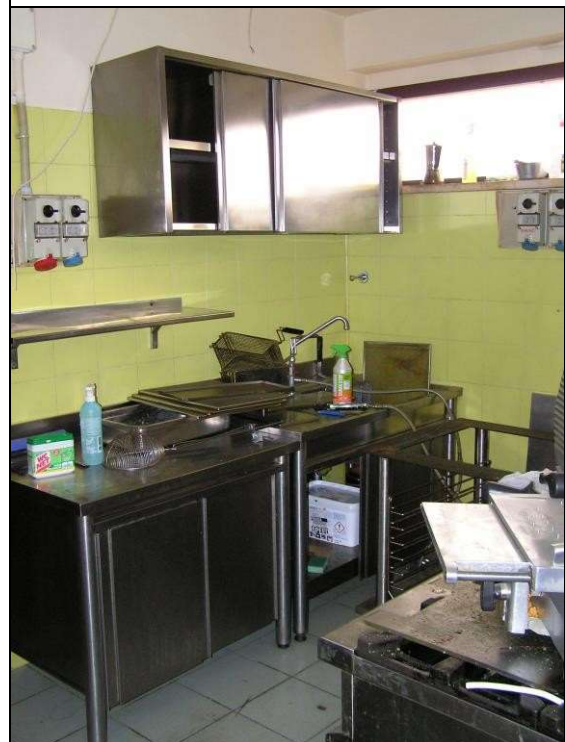
Foto 21

Nel locale cucina, con una superficie calpestabile pari a circa mq 13, sono presenti: una finestra a nastro nella parete Ovest (foto 21), con infisso in metallo/vetro; una porta tagliafuoco in comunicazione con il locale laboratorio verso Nord; una porta tagliafuoco in comunicazione con la zona vendita verso Est; una porta in comunicazione con l' antibagno verso Sud; attrezzature varie, frigorifero, cucina, lavelli e mobili da lavoro in acciaio non acquisiti al fallimento.

Lotto 3: bene A, locale cucina

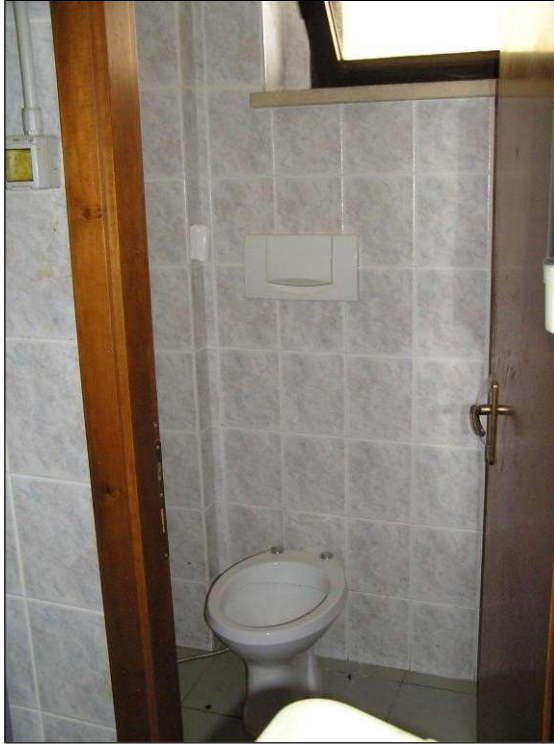
Foto 22

Il bagno/antibagno 1 (foto 22, 23) ubicato nell' angolo Sud Ovest del bene, con superficie calpestabile pari a circa mq 6, risulta munito di: wc ceramico e lavandino; finestra nel lato Ovest; porta interna tra bagno e antibagno; due porte nell' antibagno in comunicazione con la cucina e con la zona vendita.

Lotto 3: bene A, bagno 1

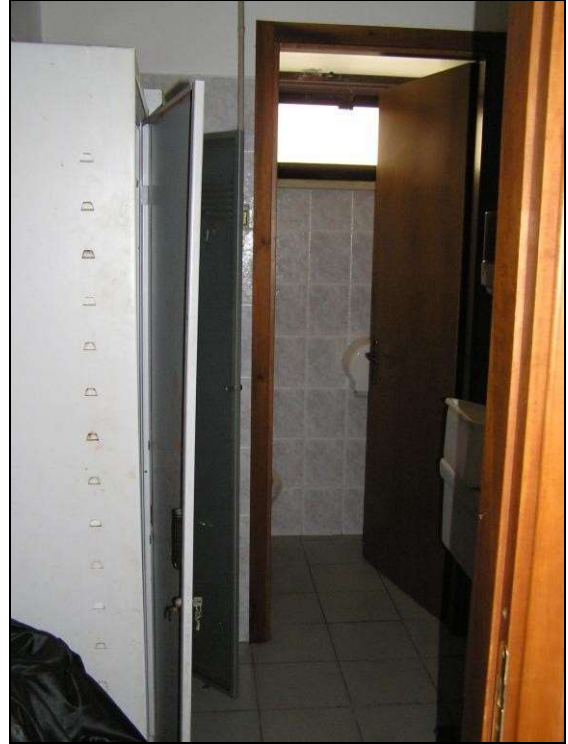
Foto 23

Lotto 3: bene A, antibagno 1 adibito a spogliatoio

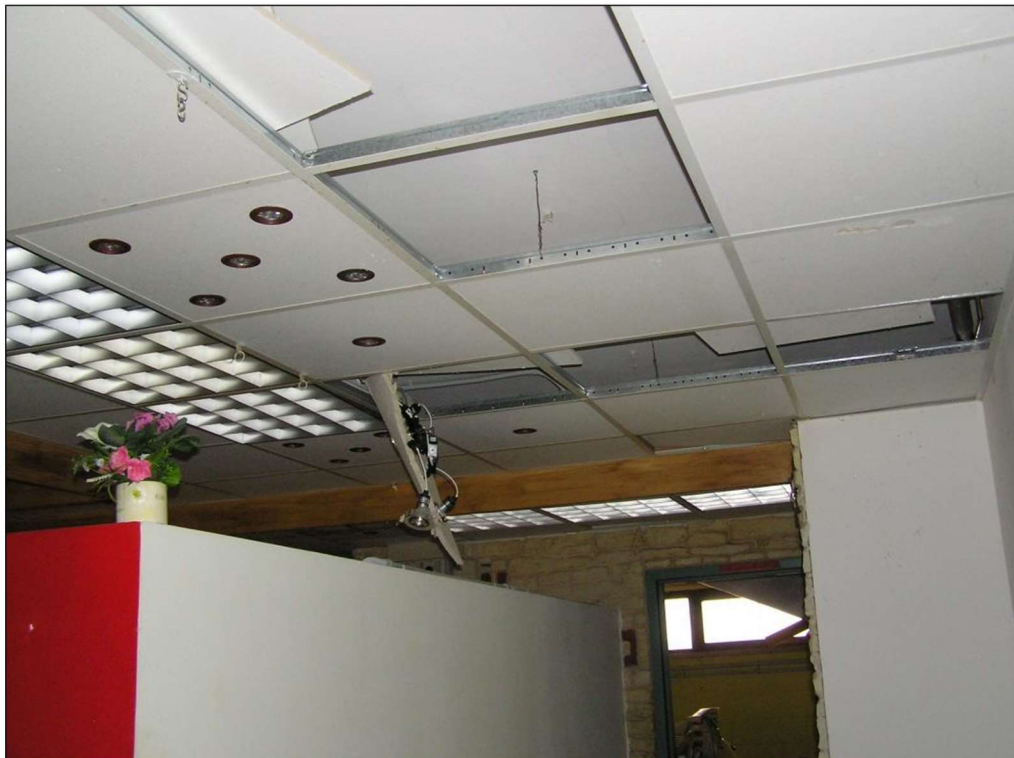
Foto 24

Lotto 3: bene A, controsoffittatura del locale vendita

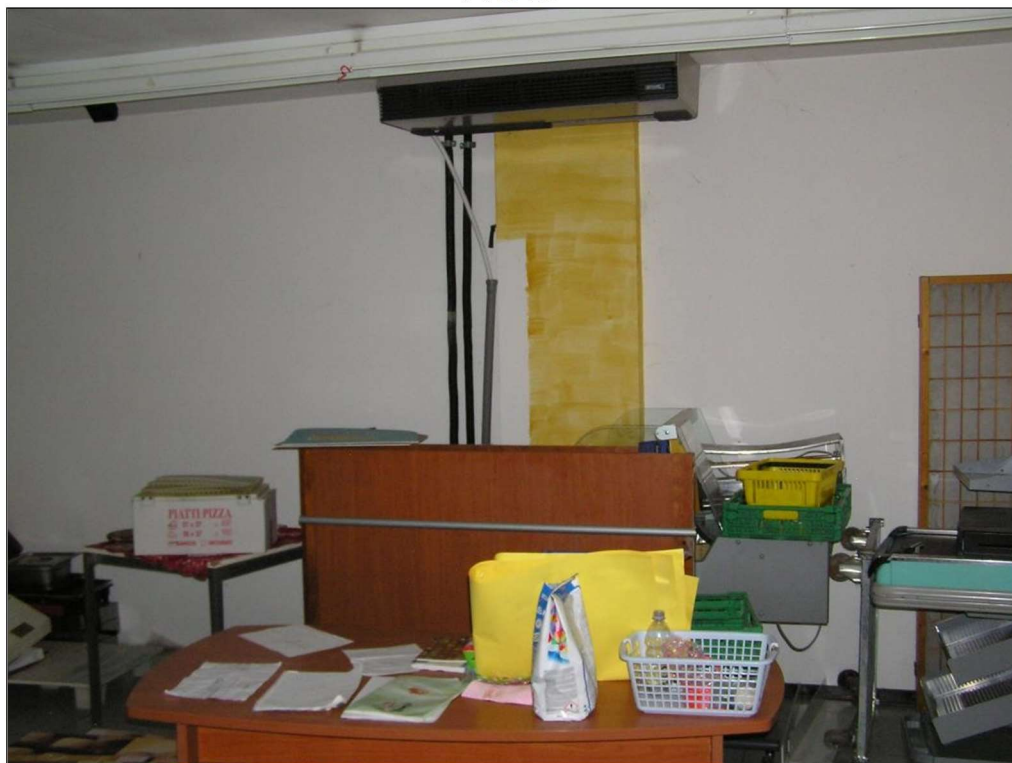
Foto 25

Lotto 3: bene A, locale vendita, termoconvettori

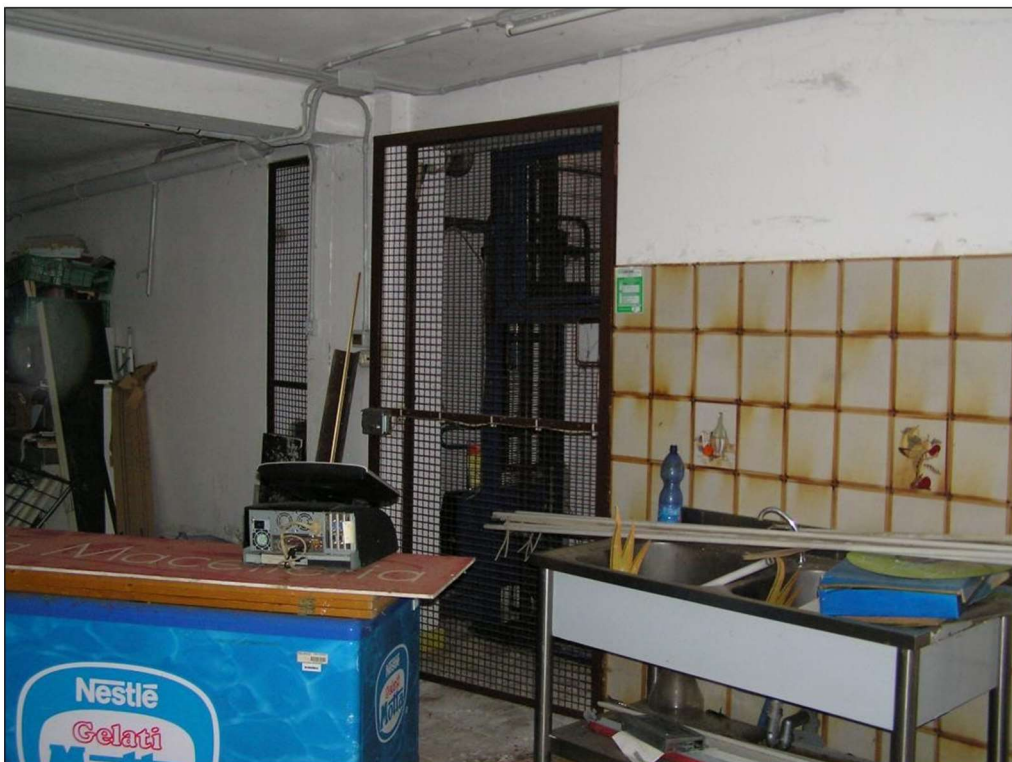
Foto 26

Trattasi di unità immobiliare urbana a pianta rettangolare, adibita a magazzino, collegata mediante un montacarichi al bene A (foto 26), ubicata nella estremità Est del piano S1 della palazzina, ed avente: superficie complessiva al lordo delle murature pari a mq 73; superficie calpestabile circa mq 60; altezza interna utile ml 2,70. Attraverso le rampe carrabili condominiali ed i posti auto coperti P10, P11, P12, P13, si accede alla porta metallica del bene (foto 11). All' interno uno spazio di circa 10 mq nell' angolo Nord Ovest è delimitato da due pareti intonacate (foto 27). Nella parete Est è posizionato l' accesso al montacarichi in collegamento con la zona vendita del bene A del piano superiore. Pavimento in battuta di cemento. Pareti intonacate e tinteggiate. Impianto elettrico montato esterno in canaline. L' interno appare disordinatamente ingombro di materiali vari.

Lotto 3: bene M, interno del magazzino ubicato in S1 verso accesso montacarichi

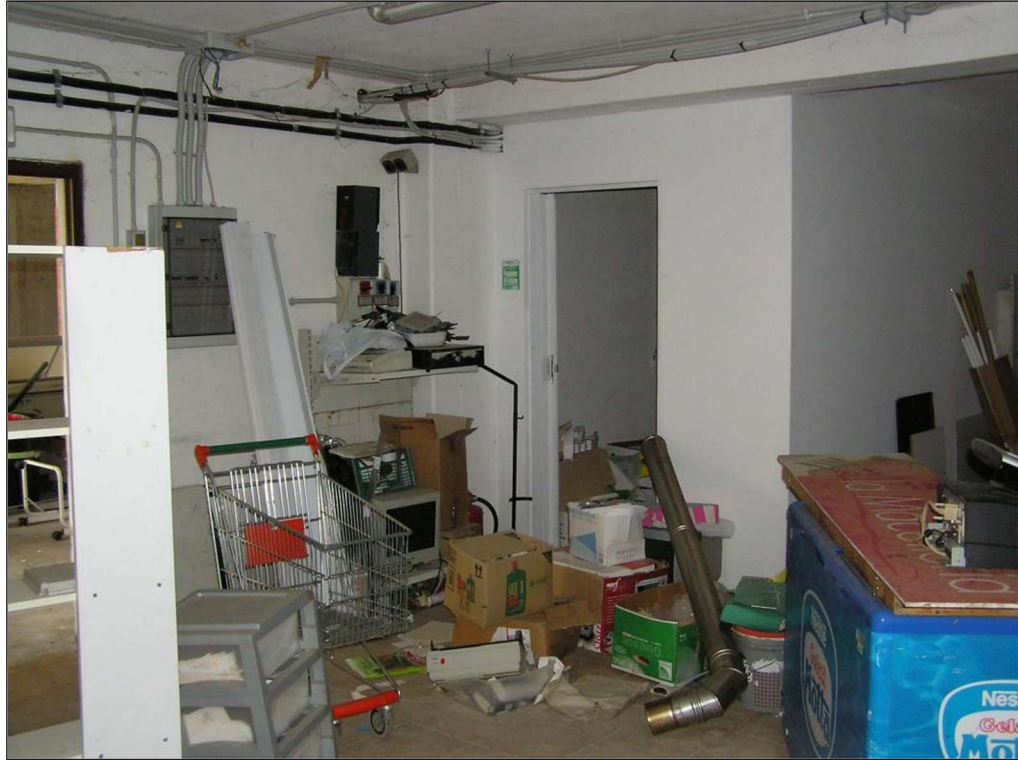
Foto 27

Lotto 3: bene M, interno del magazzino ubicato in S1

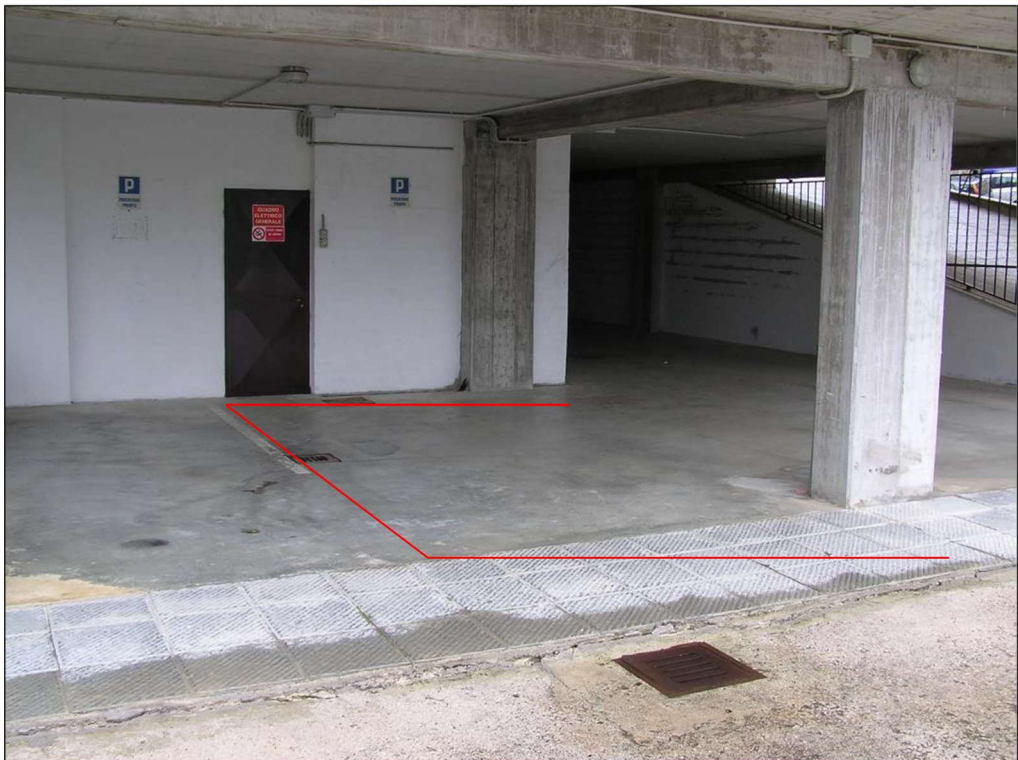
Foto 28

Trattasi di due posti auto coperti, privi di pareti, ubicati nel piano S2, raggiungibili attraverso le rampe carrabili esterne condominiali, con superficie catastale complessiva pari a mq 32, altezza utile ml 2,70 (foto 12, 28).

Lotto 3: posti auto P8, P9 nel piano S2
