TRIBUNALE DI AREZZO
Sezione Civile

Liquidazione Controllata 9-10-11-12-13 / 2024 L.C.

CONSULENZA TECNICA DI UFFICIO

Terreni e fabbricati

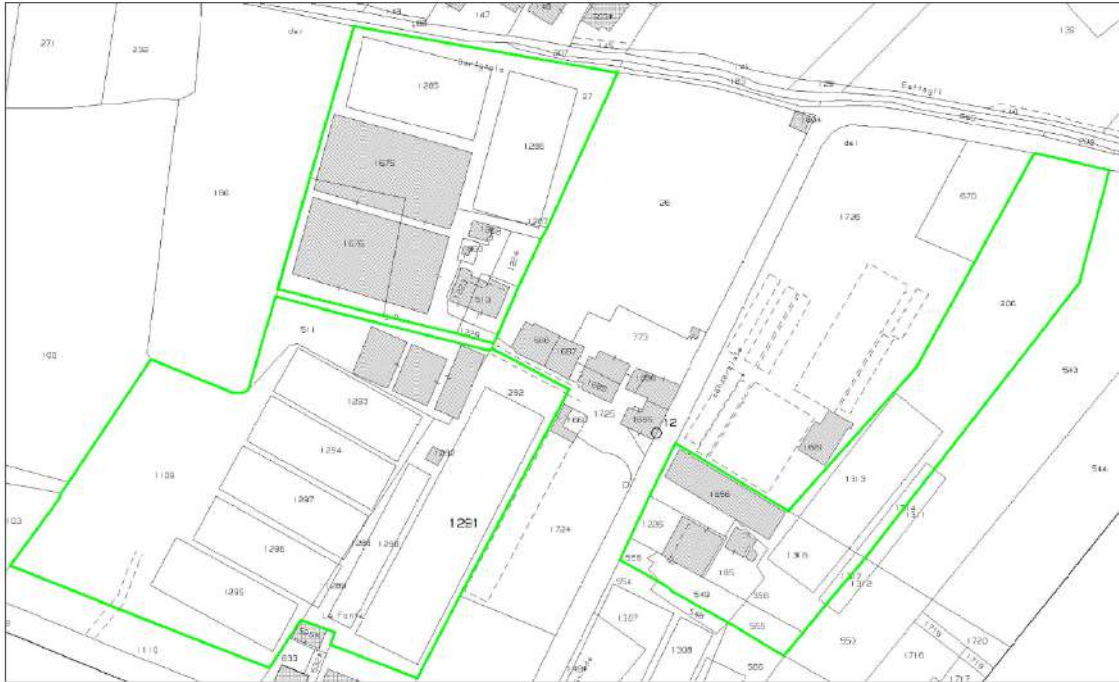
Il primo si riferisce ad un estratto di mappa catastale attuale, dove gli immobili sono evidenziati dalle polilinee di colore verde.

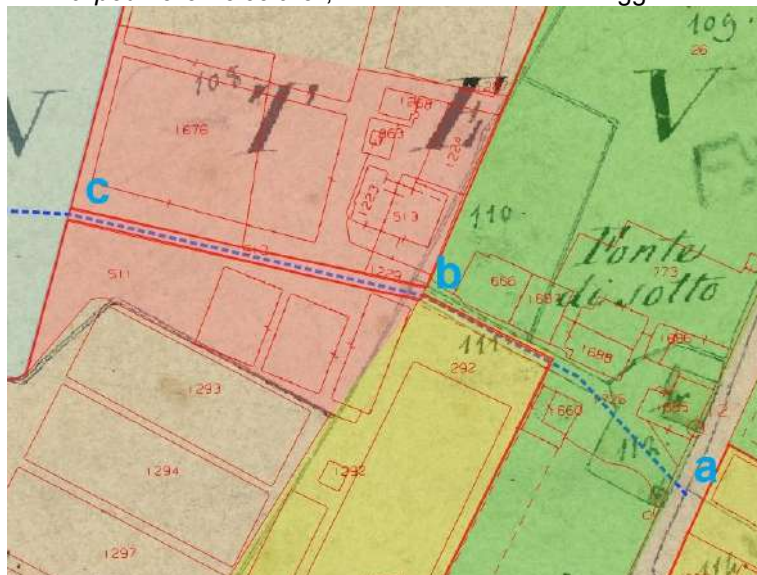
percorso, e che sono individuate dalla polilinea di colore blu nella seconda planimetria e nel dettaglio proposto a fianco dove sono sovrapposti anche i margini delle attuali particelle catastali (linee rosse); nel dettaglio dalla nota di trascrizione, nelle condizioni di vendita a [redacted] (pag. 1-2), viene indicato che:

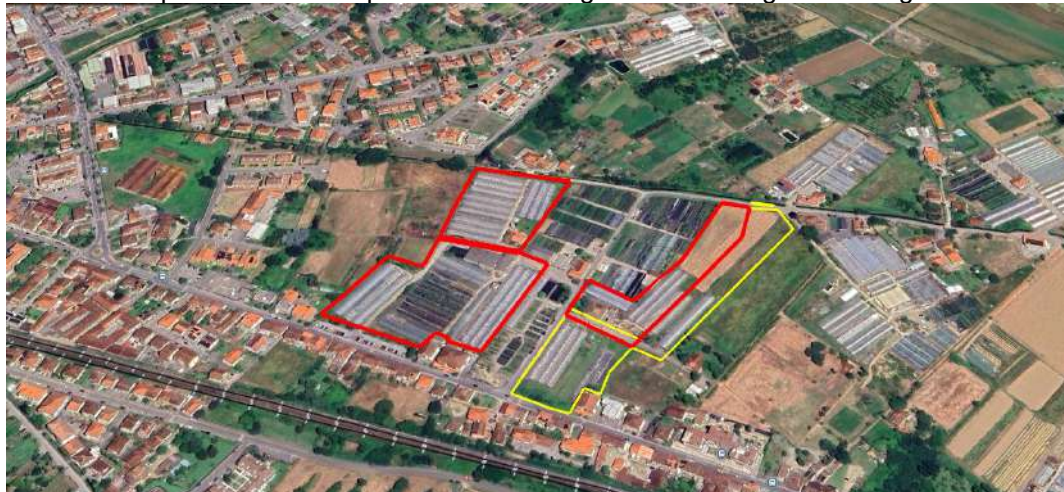
Le aree in affitto sono perimetrate dalla polilinea di colore giallo nell'immagine che segue.

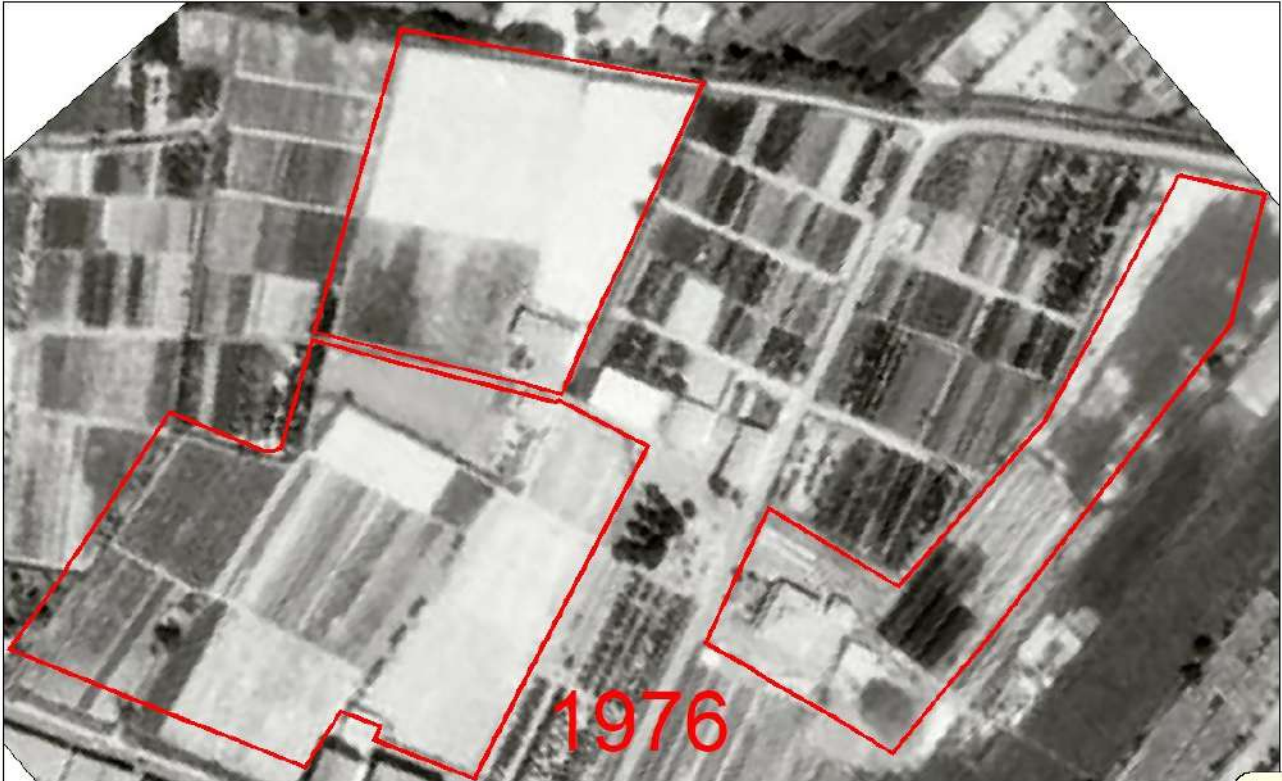
Nel 1976 comincia la realizzazione delle serre nei terreni del Corpo 3.

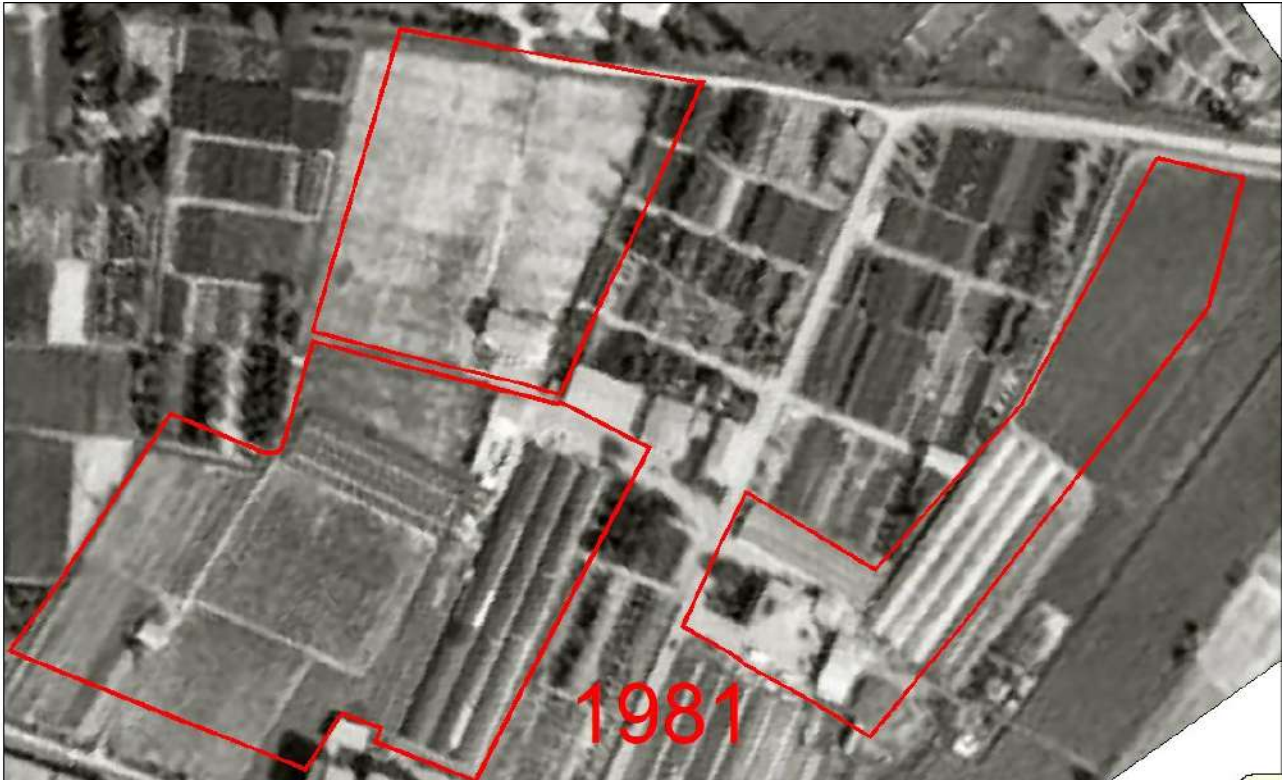
Nel 1981 sono già state realizzate alcune serre anche nel Corpo 2 e la serra stabile del Corpo 3.

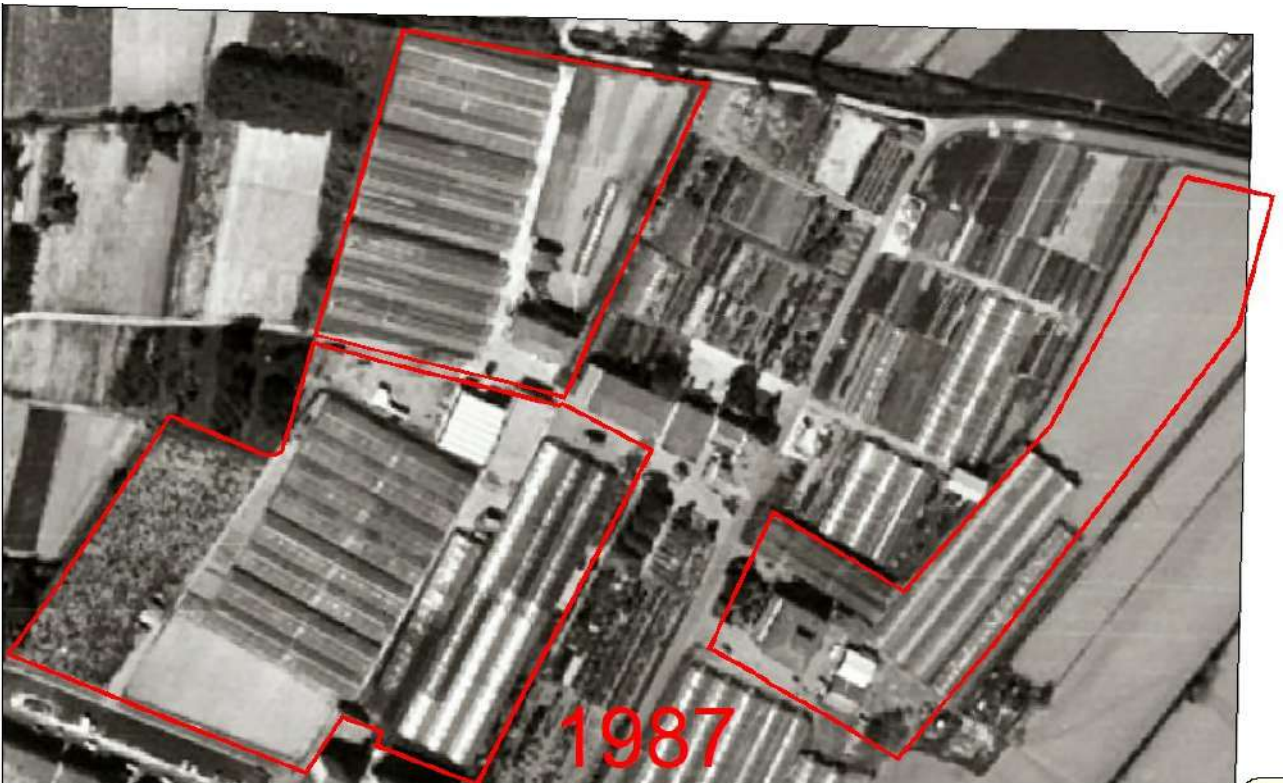
Nel 1987 sono state realizzate gran parte delle serre ed i primi due annessi agricoli del Corpo 2.

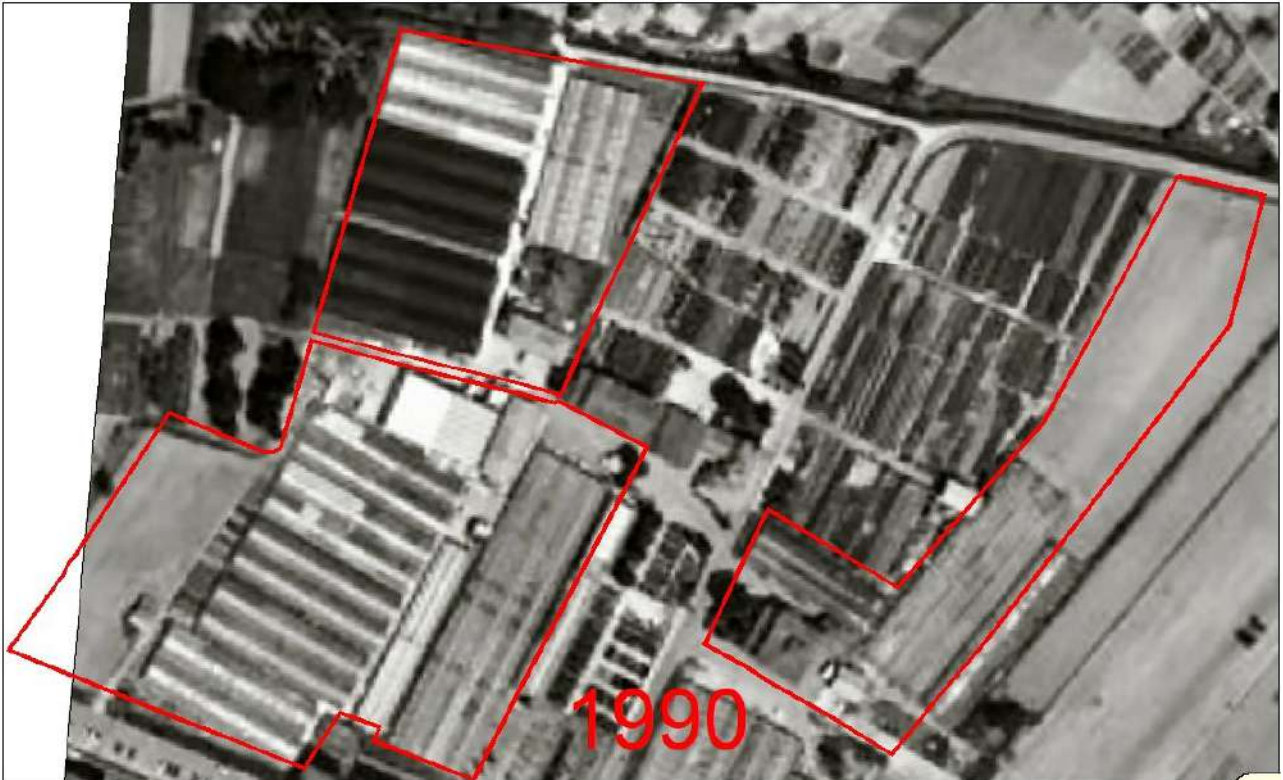
Nel 1990 erano state realizzate tutte le serre del Corpo 1 e 3, gli annessi del Corpo 2, mentre manca la serra S-13 del Corpo 2.

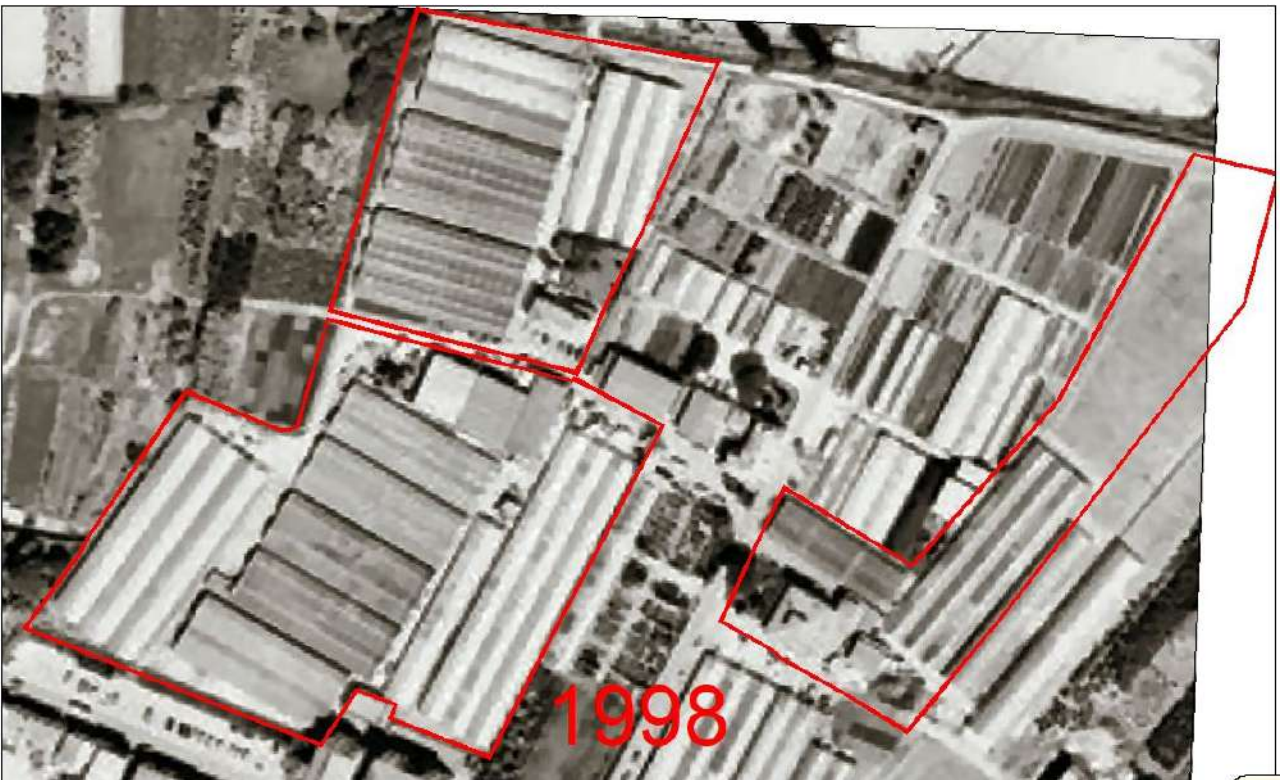
Nel 1998 erano stati già realizzati tutti gli edifici e le serre che costituiscono il corpo aziendale.

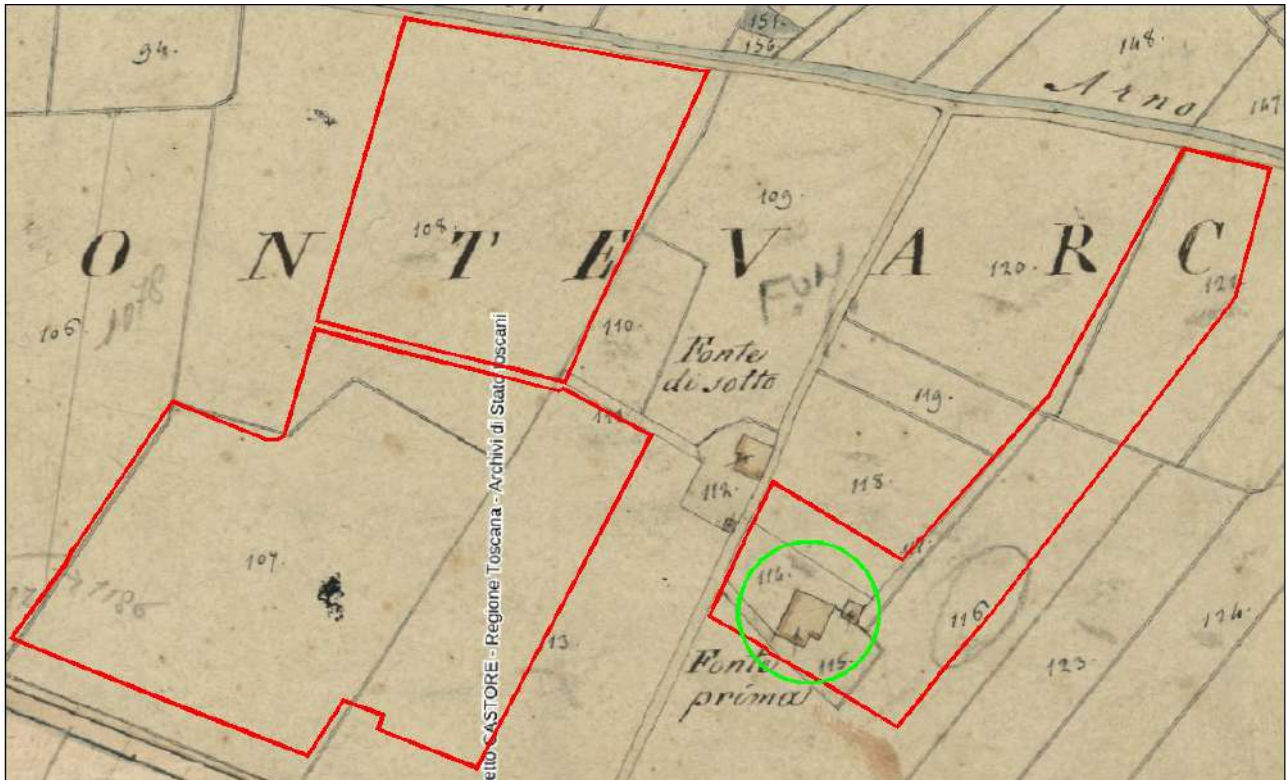
L'edificio dove trovano posto le abitazioni A3 ed A4 è di remota costruzione, al punto che compare nel Catasto Leopoldino ██████████ alla metà del XIX secolo, come documentato nell'immagine che segue.

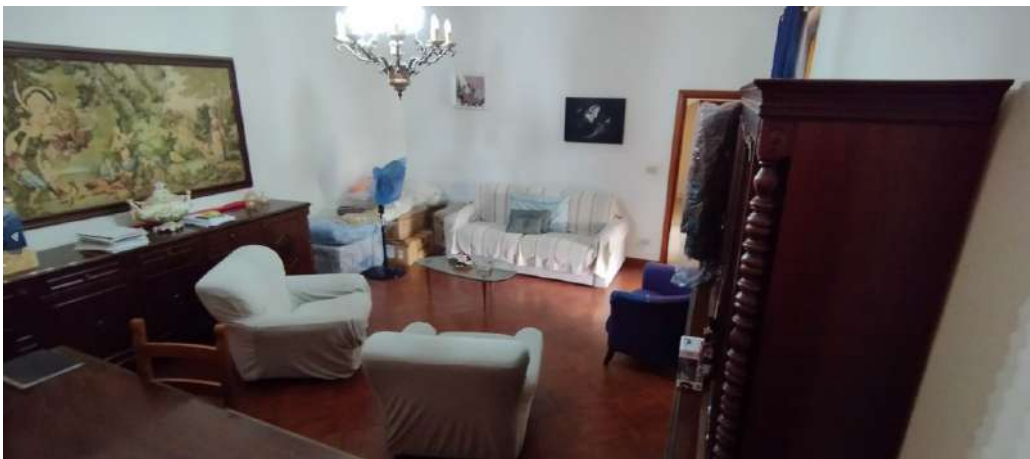
Salone piano terra

Le finiture degli alloggi sono state verosimilmente rinnovate al momento della stipula dell'atto di assegnazione delle abitazioni (2005); il primo alloggio ha subito opere di manutenzione in epoca più recente. Il secondo alloggio presenta problemi di condensa sulle pareti esposte a nord, verosimilmente dovute ai ridotti spessori delle murature esterne ed alla mancanza di [REDACTED]

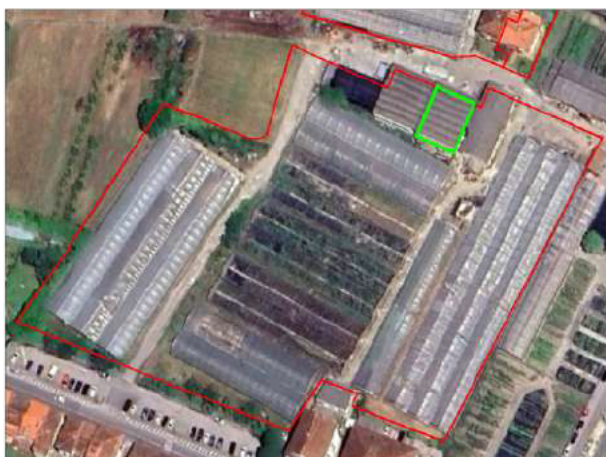
7.1.7.3. Tettoia – C3

Si tratta di un edificio realizzato con struttura prefabbricata destinato al ricovero dei mezzi agricoli e dei materiali utilizzati nell'ambito dell'attività aziendale.

La struttura portante è realizzata in pilastri collegati da travi orizzontali e sormontati da una copertura a lastre leggera; sui fronti laterali e quello tergale sono installati pannelli prefabbricati dell'altezza di 2.00 metri. I pannelli sono sormontati da finestrate metalliche che non erano previste nei titoli edilizi.

Viene riferito, ancorchè non sia stato possibile accertarlo direttamente, che le lastre di copertura non contengono amianto.

Il pavimento è realizzato con un battuto di cemento e l'impianto elettrico è ridotto all'essenziale.

Sui fronti laterali e tergale sono state installate delle finestre in metallo e vetro che non erano previste nei titoli autorizzativi.

Le difformità dovranno essere rimosse o sanate con un'attestazione di conformità in sanatoria o con una SCIA in sanatoria; la sanzione amministrativa può essere stimata in € 1.000,00.

Sono altresì presenti alcune tettoie provvisorie interposte tra il presente annesso, quello descritto come C_02 e quello descritto come C_04 che dovranno essere smontate in quanto prive di titolo edilizio e difformi alla normativa sismica.

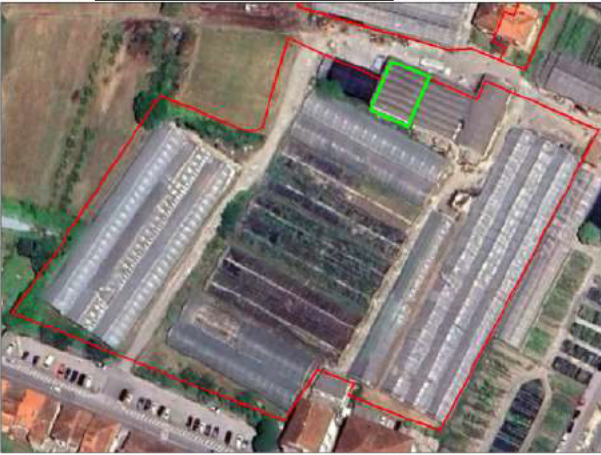
7.1.7.4. Invasamento piante – C4

L'edificio è posto nell'ambito del corpo 2
E' una costruzione destinata al ricovero dei mezzi e dei materiali aziendali che prospetta sulla piazzale centrale dell'azienda. La struttura portante è realizzata in pilastri in cemento armato sormontati da travi anche in c.a. e da una copertura a lastre leggera; i tamponamenti sono anch'essi realizzati in pannelli di cemento e gli infissi sono realizzati in metallo e vetro, ad esclusione del portone di accesso che è completamente in metallo.

Viene riferito, ancorchè non sia stato possibile accertarlo direttamente, che le lastre di copertura non contengono amianto.

All'interno sono stati montati alcuni box che sono utilizzati quali uffici e spogliatoio.

Il pavimento è in battuto di cemento e l'impianto elettrico è ridotto all'essenziale.

La rappresentazione catastale non è conforme in quanto non è presente la serie di box destinati ad ufficio.

Le difformità dovranno essere rimosse o sanate con un'attestazione di conformità in sanatoria o con una SCIA in sanatoria; la sanzione amministrativa può essere stimata in € 1.000,00. La stima che segue tiene conto delle spese tecniche e della sanzione.

È altresì presente una tettoia interposta tra il presente annesso, quello descritto come C_03 che dovrà essere smontata in quanto prive di titolo edilizio e difforme alla normativa sismica.

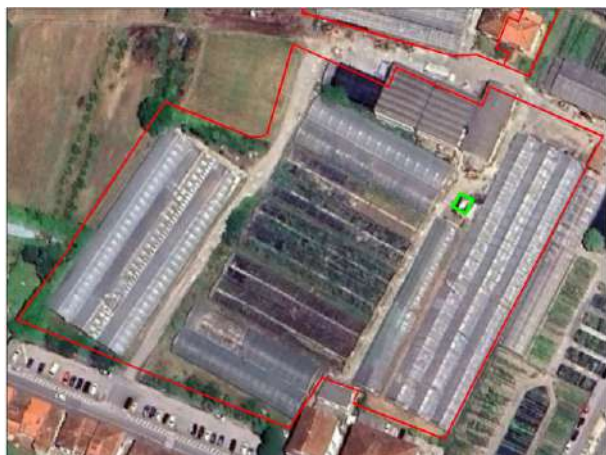
7.1.7.5. Centrale Termica CT 1

L'edificio è posto nell'ambito del corpo 2.
La centrale termica alimenta l'impianto di climatizzazione delle S_06, S_11 e S12.
La Struttura è realizzata in muratura di laterizio e la copertura in travetti e laterizio e sovrastante getto in cemento impermeabilizzato.
All'interno del locale si trovano due caldaie, ognuna dotata di bruciatore alimentato a metano.
Al momento della visita uno dei bruciatori era stato smontato a seguito del tentativo di alimentare l'impianto in maniera alternativa all'epoca dell'aumento del gas metano.

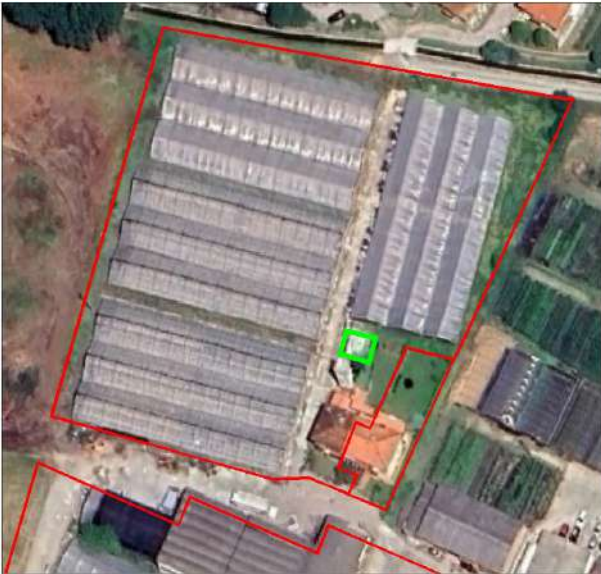
7.1.7.6. Centrale Termica CT 2

L'edificio è posto nell'ambito del corpo 3.
 La centrale termica alimenta l'impianto di climatizzazione delle S_02, S_03, S_04 ed S_05.
 La Struttura è realizzata in muratura di laterizio e la copertura in travetti e laterizio e sovrastante getto in cemento impermeabilizzato.
 All'interno del locale si trovano due caldaie, ognuna dotata di bruciatore alimentato a metano.
 La struttura è stata ampliata dopo l'originario impianto per realizzare un locale destinato a centrale elettrica e magazzino; il nuovo locale impegna parte del fronte principale e del fronte sinistro dell'edificio.

La rappresentazione catastale non è conforme in quanto non è presente l'ampliamento destinato a magazzino ed a ricovero dei quadri elettrici che interessa la part. 1675 intestata sempre ai soggetti di cui sopra.

L'ampliamento è stato realizzato in assenza di titolo edilizio.

Stante la specifica destinazione la volumetria in ampliamento può essere legittimata con un accertamento di conformità ai sensi dell'art. 209 della LR 65/2014.

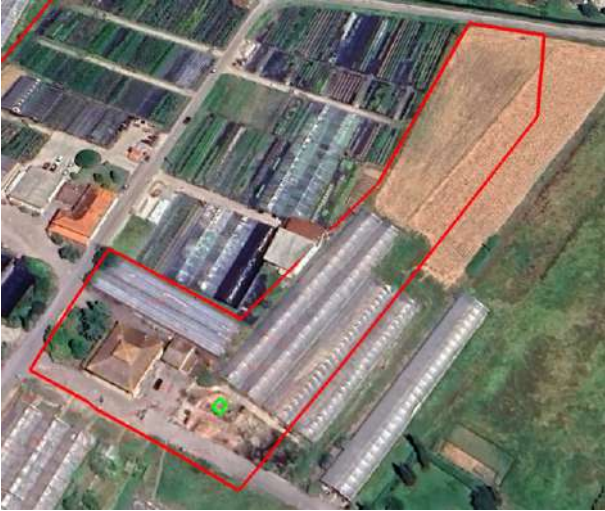
7.1.7.1. Il Volume Tecnico VT 01

L'edificio è posto nell'ambito del corpo 3.
 E' volume tecnico destinato al ricovero del sistema di pompaggio di un pozzo artesiano.
 La struttura è stata realizzata in muratura di forati di laterizio e la copertura inclinata con travetti e laterizi.
 La costruzione è la parte rimanente dell'annesso agricolo che fu demolito a seguito dell'accertamento da parte dell'Agenzia delle Entrate e del Comune (cfr. par.4.1 - La conformità edilizia e catastale).

Ne consegue che la rappresentazione catastale non è conforme in quanto dovrebbe essere descritto al Catasto Fabbricato in relazione alle sue dimensioni planivolumetriche, previo aggiornamento della mappa catastale.

Il volume è privo di titolo edilizio.

Stante la specifica destinazione può essere legittimata con un accertamento di conformità ai sensi dell'art. 209 della LR 65/2014.

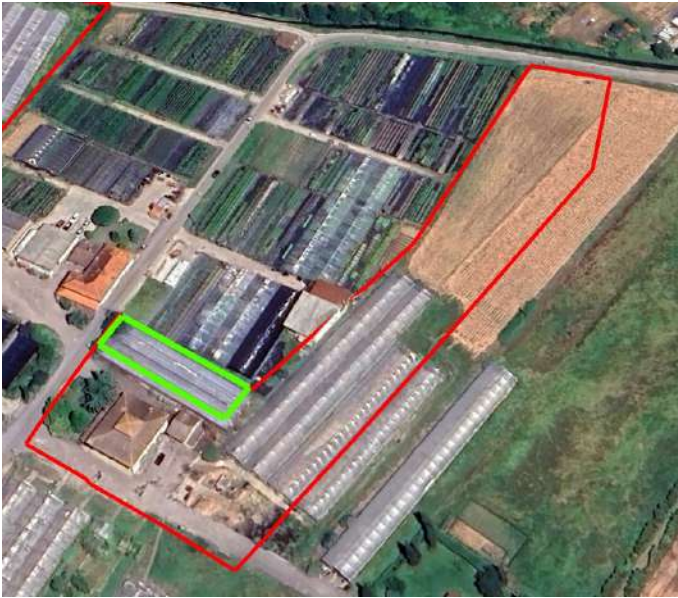
7.1.8.1. La serra S 01

La serra è posta nell'ambito del corpo 3, ha dimensioni di ml. 13.50 x 48.50 ed ha caratteristiche di stabilità. L'altezza in gronda è di 2.50 metri mentre il colmo delle campate è alto 4,05 metri.

La struttura, organizzata su due campate, è in profilati di acciaio ed è composta da pilastri, capriate reticolari e controventamenti. Le chiusure laterali e la copertura sono in materiale plastico rigido.

La struttura verticale è ancorata sui muretti perimetrali in calcestruzzo che hanno un'altezza di circa 50 cm e che possiedono, verosimilmente, una sottostante fondazione considerata l'assenza di lesioni strutturali o di evidenti assestamenti.

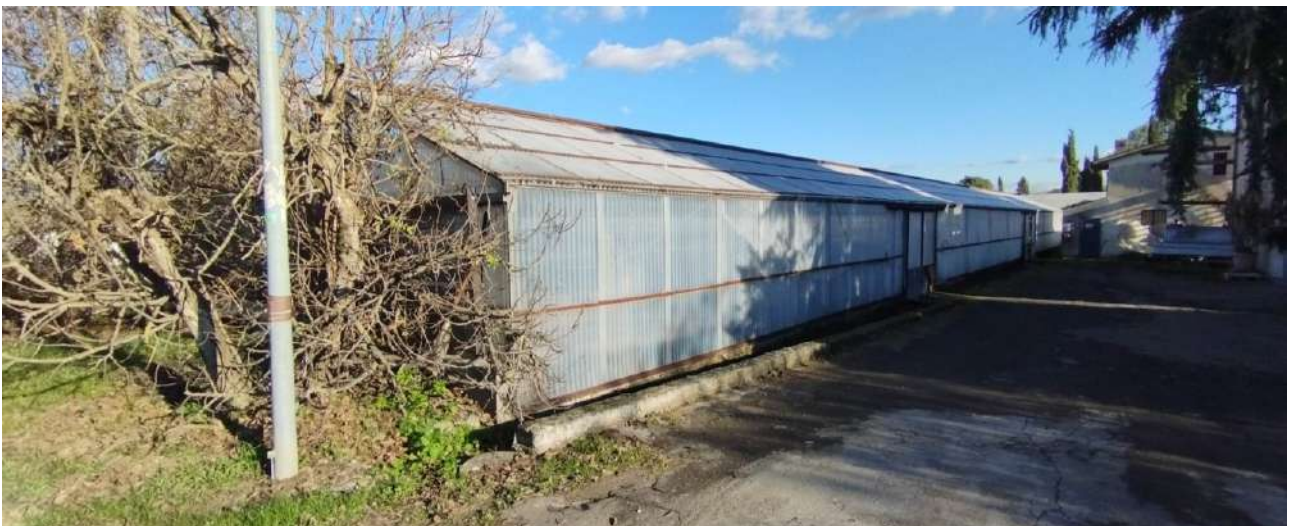
Lo stato di manutenzione è mediocre.

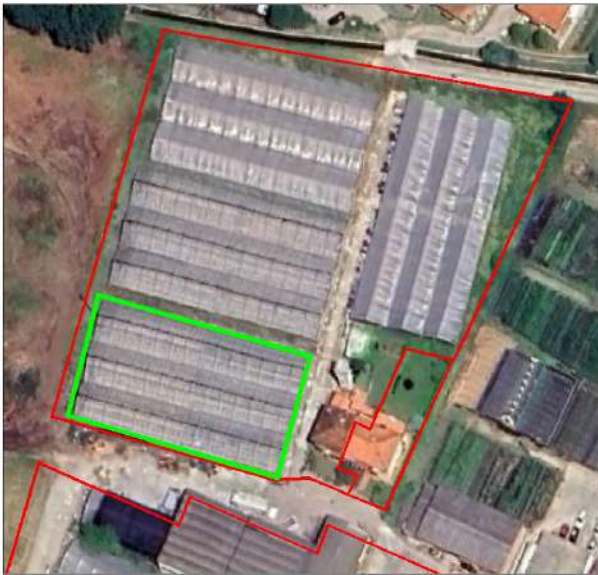
7.1.8.2. La serra S 02

La serra è posta nell'ambito del corpo 1, ha dimensioni di ml. 30.90 x 53.90 ed ha caratteristiche di stabilità. L'altezza in gronda è di 2.60 metri mentre il colmo delle campate è alto 4,80 metri. La struttura, organizzata su tre campate, è in profilati di acciaio ed è composta da pilastri, capriate reticolari e controventamenti. Le chiusure laterali e la copertura sono in materiale rigido trasparente. Le pareti laterali e la parte sommitale della copertura sono apribili con sistemi elettromeccanici. Sono presenti anche delle reti parasole sopra la copertura. I tre accessi, uno per campata, sono posti sul fronte est dell'edificio. All'interno sono presenti dei pancali per l'appoggio dei vasi o dei vassoi. La serra è dotata di impianto elettrico, di impianto idrico per l'irrigazione e di impianto di riscaldamento con generatori ad aria calda alimentati dalla centrale termica "CT2". Lo stato di manutenzione è mediocre. La serra è identica alla S_03.

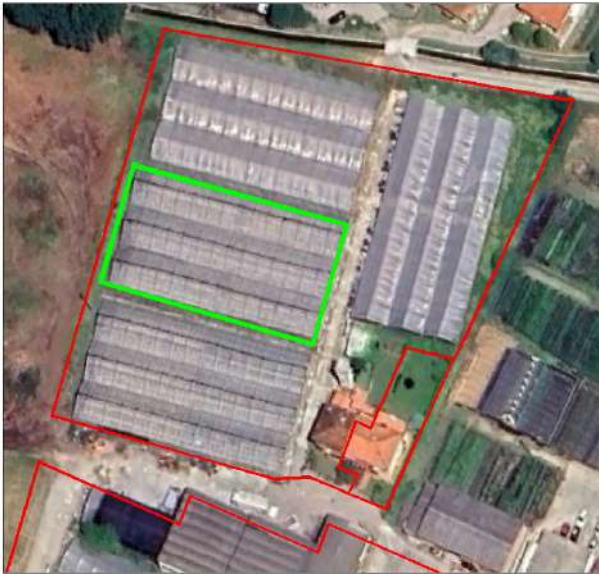
7.1.8.3. La serra S_03

La serra è posta nell'ambito del corpo 1, ha dimensioni di ml. 30.90 x 53.90 ed ha caratteristiche di stabilità. L'altezza in gronda è di 2.60 metri mentre il colmo delle campate è alto 4,80 metri. La struttura, organizzata su tre campate, è in profilati di acciaio ed è composta da pilastri, capriate reticolari e controventamenti. Le chiusure laterali e la copertura sono in materiale rigido trasparente. Le pareti laterali e la parte sommitale della copertura sono apribili con sistemi elettromeccanici. Sono presenti anche delle reti parasole sopra la copertura. I tre accessi, uno per campata, sono posti sul fronte est dell'edificio. All'interno sono presenti dei pancali per l'appoggio dei vasi o dei vassoi. La serra è dotata di impianto elettrico, di impianto idrico per l'irrigazione e di impianto di riscaldamento con generatori ad aria calda alimentati dalla centrale termica "CT2". Lo stato di manutenzione è mediocre. Il resede è oggetto del diritto di passo a favore dell'ENEL che è proprietaria della cabina elettrica che costituisce una enclave del resede stesso. La serra è identica alla S_02.

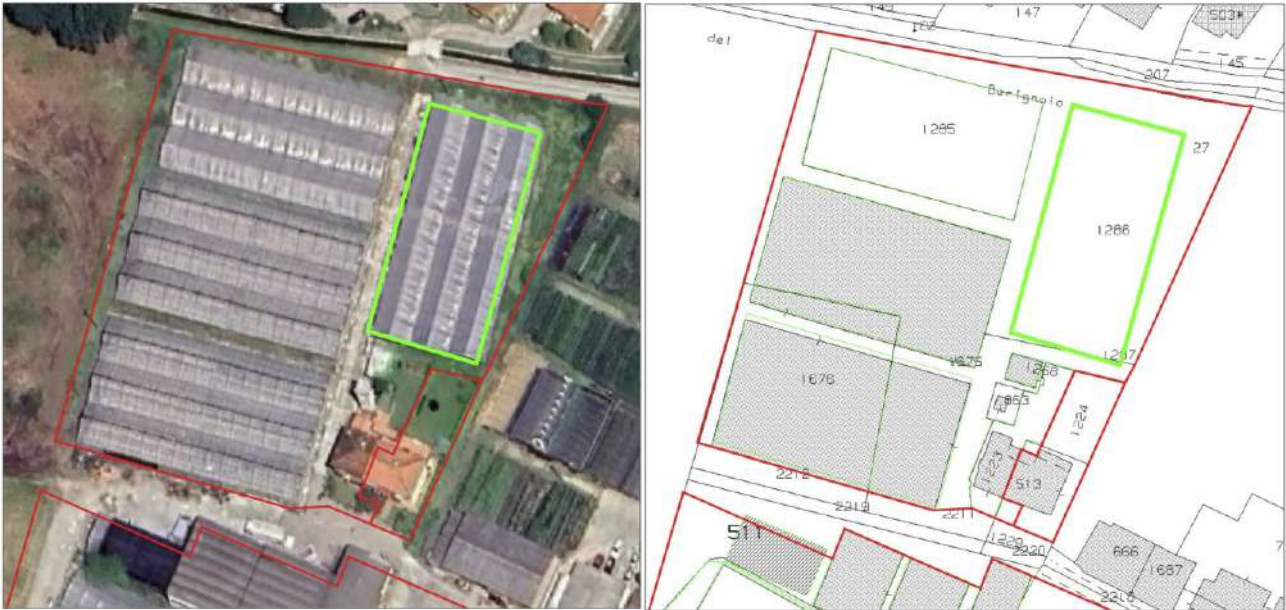
7.1.8.5. La serra S_05

La serra è posta nell'ambito del corpo 1, ha dimensioni di ml. 27.50 x 55.30.
L'altezza in gronda è di 2.10 metri mentre al centro della centina di copertura è alto 4.00 metri.
La struttura, organizzata su tre campate, è in profilati di acciaio ed è composta da pilastri, capriate reticolari semicircolari e controventamenti. Le chiusure laterali e la copertura sono in film plastico trasparente.
Le testate sono tamponate con pannelli di plastica rigidi.
I teli laterali sono avvolti da un meccanismo elettrico.
L'accesso è posto sul fronte laterale orientato ad ovest.
All'interno sono presenti dei pancali metallici per l'appoggio dei vasi o dei vassoi.
La serra è dotata di impianto elettrico, di impianto idrico per l'irrigazione e di impianto di riscaldamento con generatori ad aria calda alimentati dalla centrale termica "CT2".
L'impianto elettrico è stato vandalizzato con il taglio dei fili in corrispondenza del quadro.

Lo stato di manutenzione è mediocre.

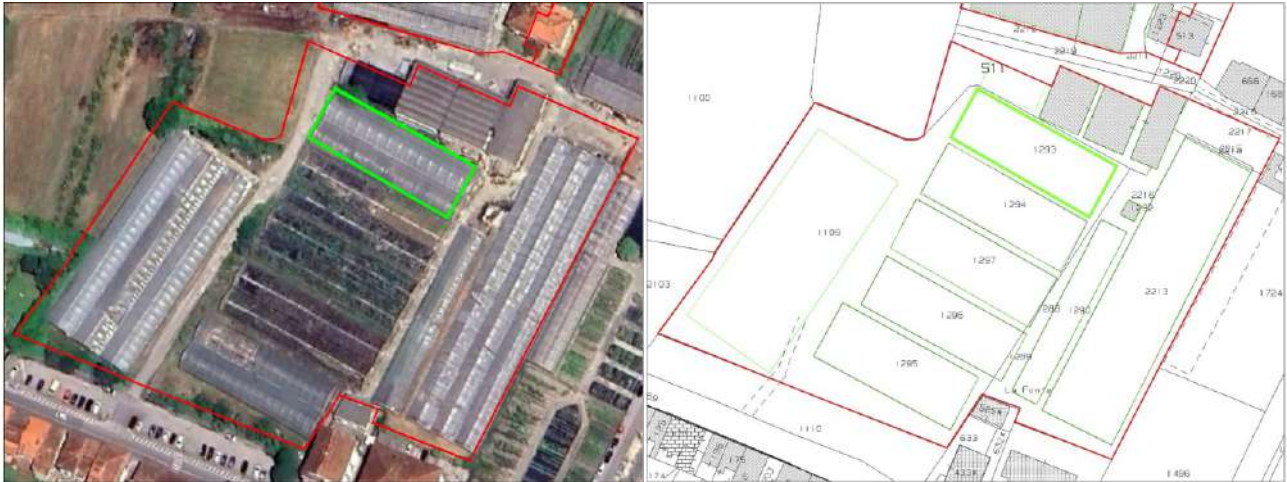
7.1.8.6. La serra S_06

La serra è posta nell'ambito del corpo 2, ha dimensioni di ml. 19.80 x 56.00.

L'altezza in gronda è di 2.10 metri mentre al centro della centina di copertura è alto 3.80 metri.

Lo stato di manutenzione è pessimo.

La serra è identica per dimensioni alle serre S07-S08_S09.

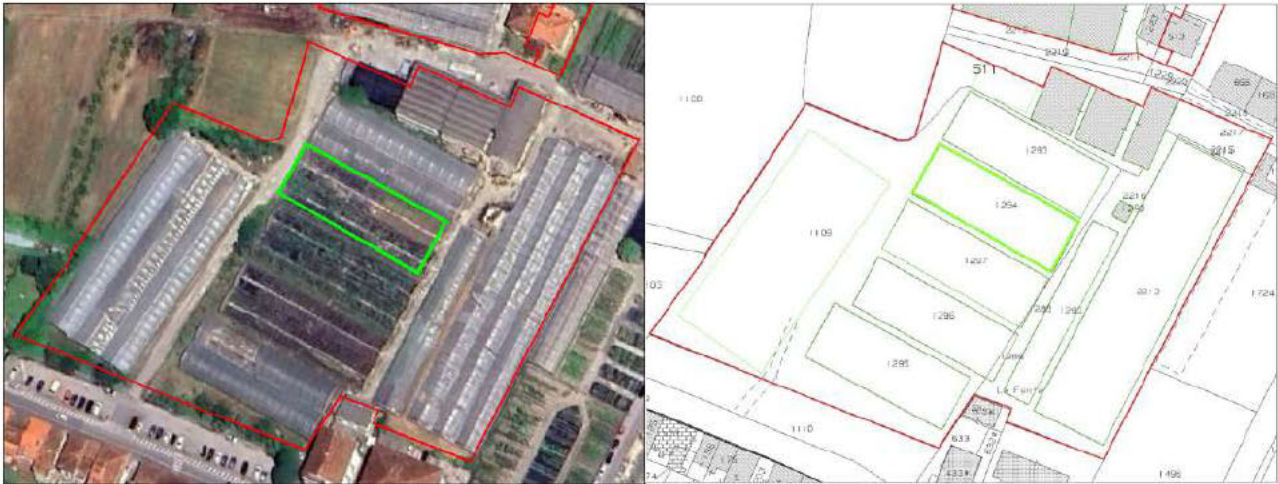
7.1.8.7. La serra S 07

La serra è posta nell'ambito del corpo 2, ha dimensioni di ml. 19.80 x 56.00.

L'altezza in gronda è di 2.10 metri mentre al centro della centina di copertura è alto 3.80 metri.

Lo stato di manutenzione è pessimo.

La serra è identica per dimensioni alle serre S06-S08_S09.

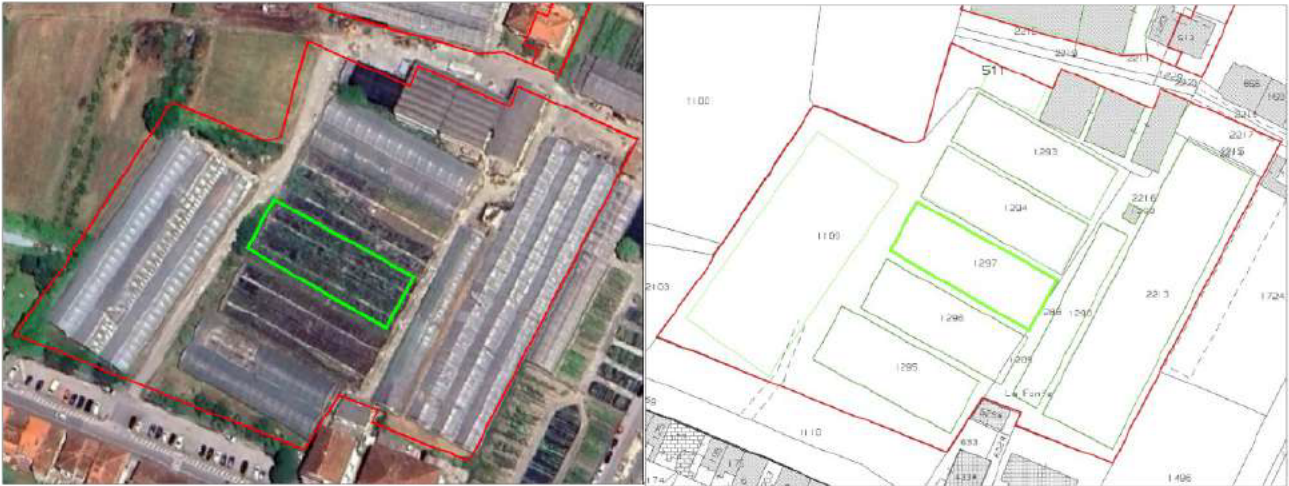
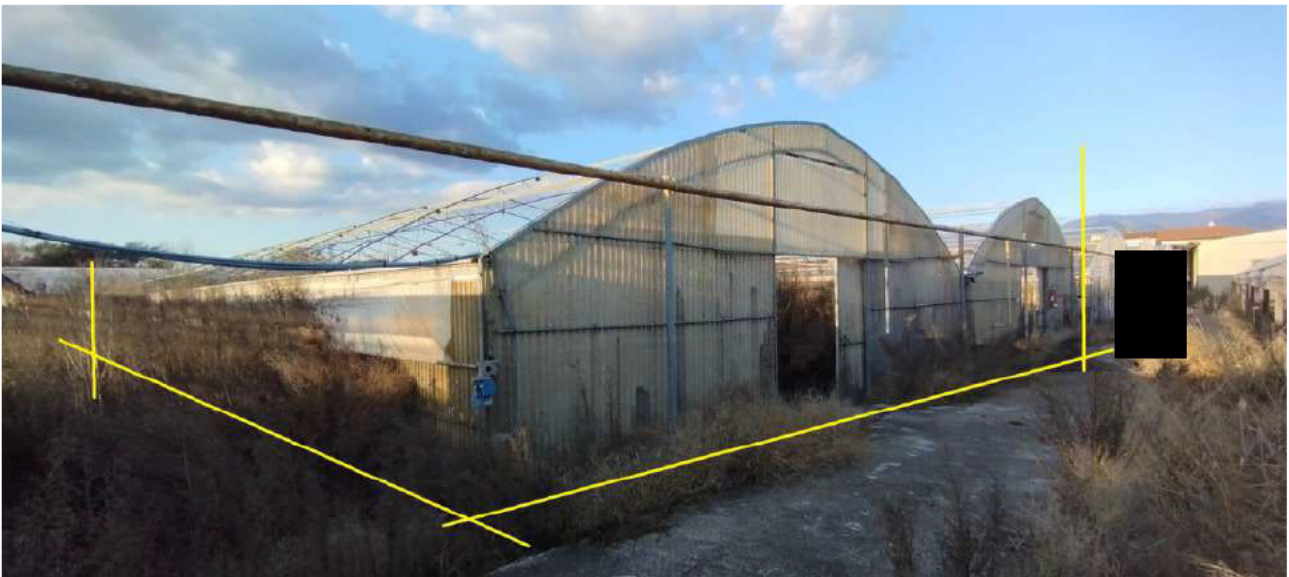
7.1.8.8. La serra S 08

La serra è posta nell'ambito del corpo 2, ha dimensioni di ml. 19.80 x 56.00.

L'altezza in gronda è di 2.10 metri mentre al centro della centina di copertura è alto 3.80 metri.

La struttura, organizzata su due campate, è in profilati di acciaio ed è composta da pilastri, capriate reticolari semicircolari e controventamenti. Le chiusure laterali, le testate e la copertura sono in film plastico trasparente che in gran parte sono divelte o mancanti.

La serra è dotata di impianto elettrico, di impianto idrico per l'irrigazione e di impianto di riscaldamento ad aria calda costituito da un generatore alimentato a metano e posizionato a terra in posizione baricentrica.

Lo stato di manutenzione è pessimo.

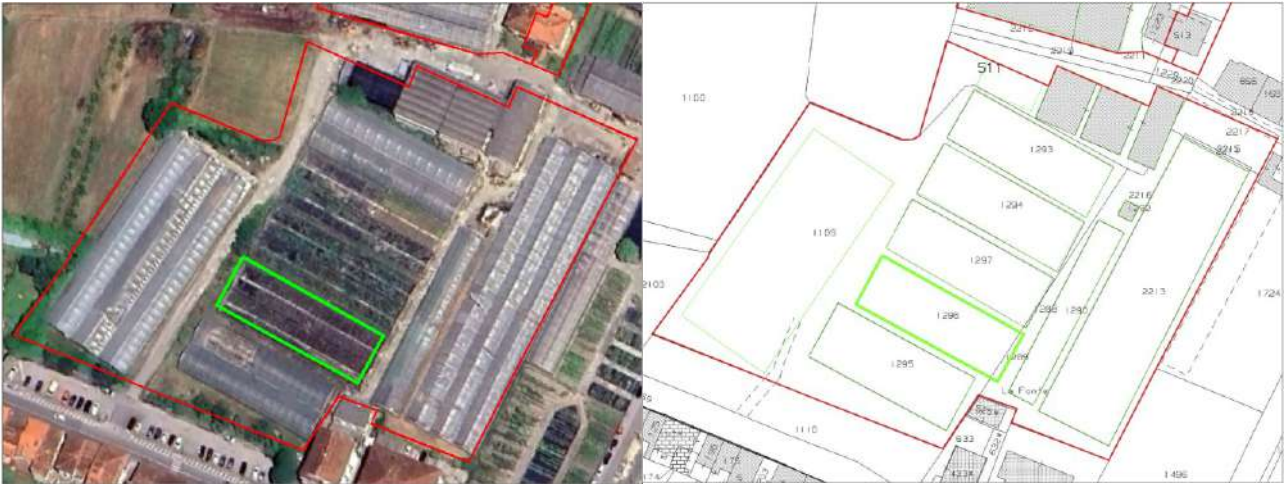
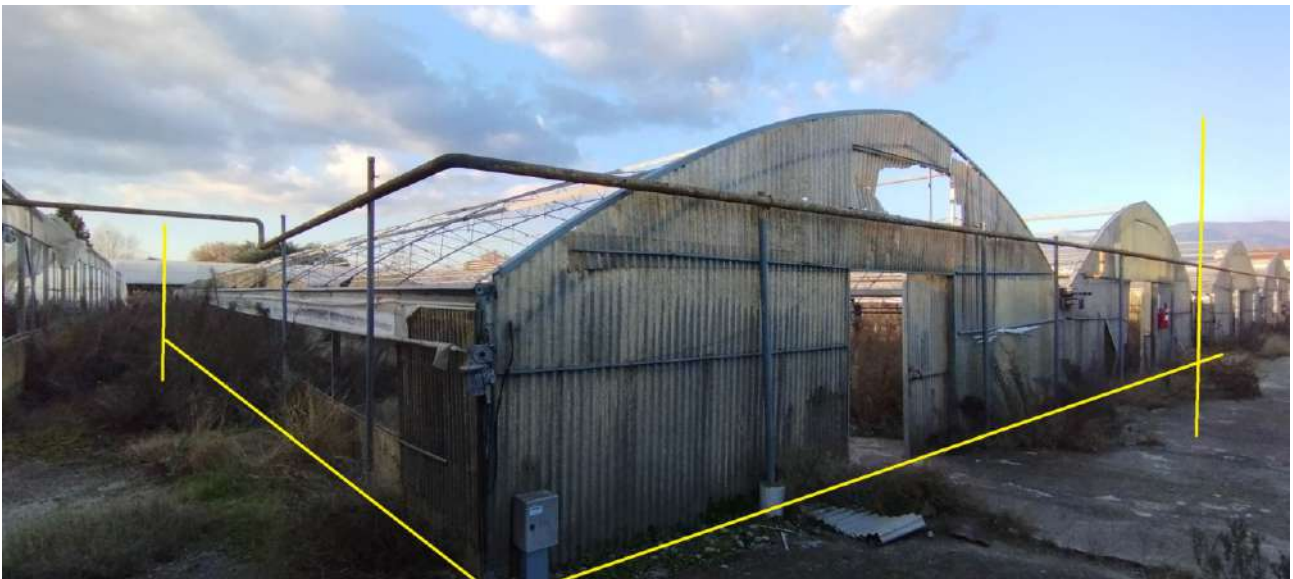
7.1.8.9. La serra S_09

La serra è posta nell'ambito del corpo 2, ha dimensioni di ml. 19.80 x 56.00.

L'altezza in gronda è di 2.10 metri mentre al centro della centina di copertura è alto 3.80 metri.

La struttura, organizzata su due campate, è in profilati di acciaio ed è composta da pilastri, capriate reticolari semicircolari e controventamenti. Le chiusure laterali, le testate e la copertura sono in film plastico trasparente che in gran parte sono divelte o mancanti.

La serra è dotata di impianto elettrico, di impianto idrico per l'irrigazione e di impianto di riscaldamento ad aria calda costituito da un generatore alimentato a metano e posizionato a terra in posizione baricentrica.

Lo stato di manutenzione è pessimo.

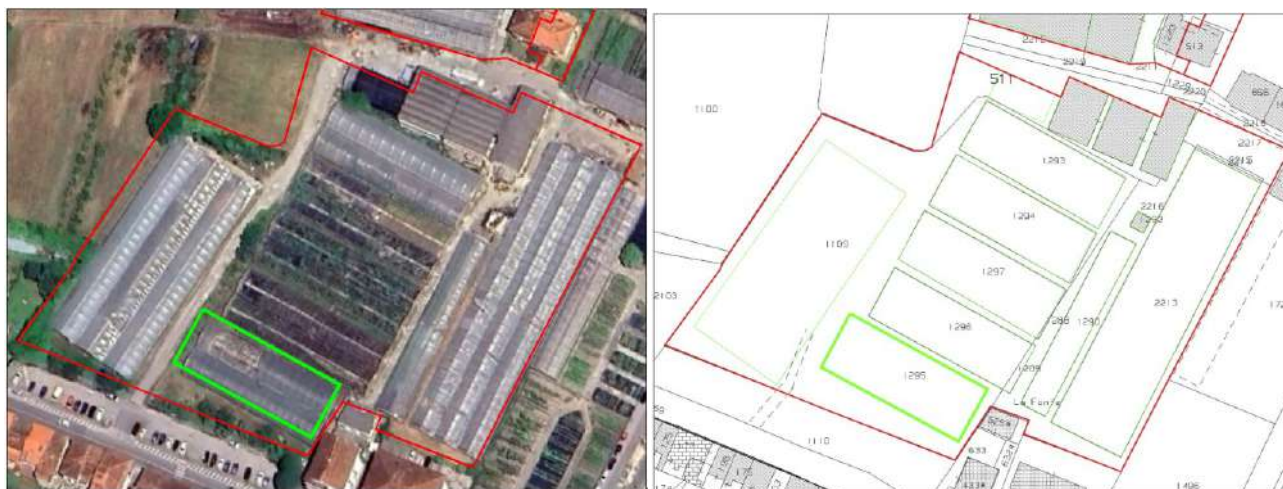
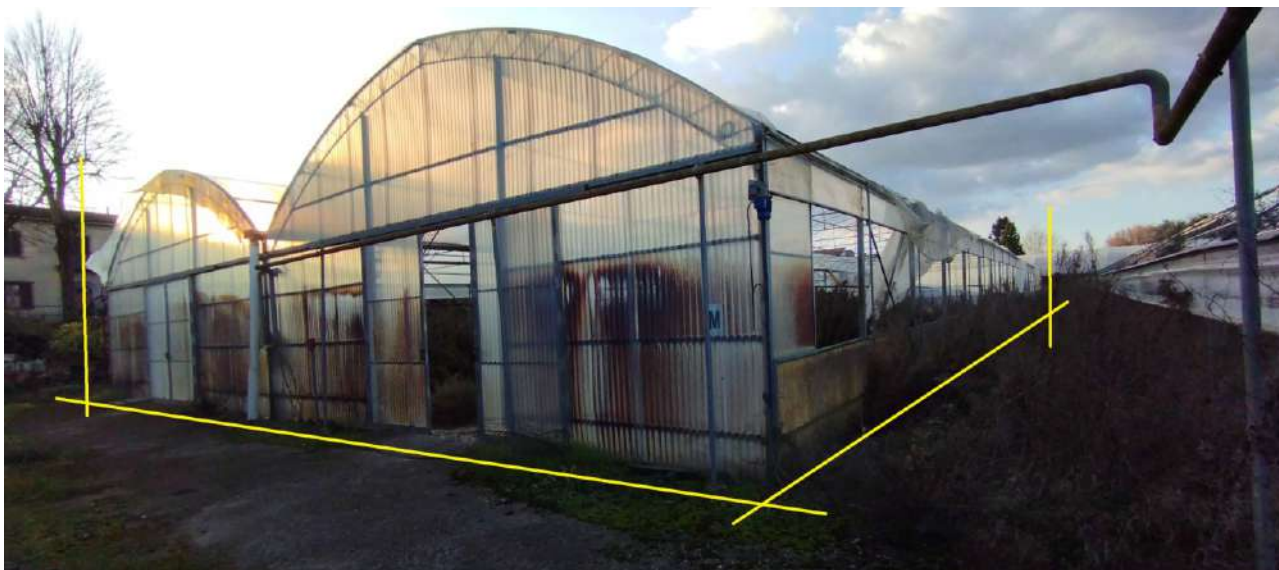
7.1.8.10. La serra S 10

La serra è posta nell'ambito del corpo 2, ha dimensioni di ml. 20.05 x 50.87.

L'altezza in gronda è di 2.10 metri mentre al centro della centina di copertura è alto 3.80 metri.

La struttura, organizzata su due campate, è in profilati di acciaio ed è composta da pilastri, capriate reticolari semicircolari e controventamenti. Le chiusure laterali e la copertura sono in film plastico trasparente mentre le testate sono in lastre di plastica rigida. Gran parte della copertura è divelta o mancante.

La serra è dotata di impianto elettrico, di impianto idrico per l'irrigazione e di impianto di riscaldamento ad aria calda costituito da un generatore alimentato a metano e posizionato a terra in posizione baricentrica.

Lo stato di manutenzione è pessimo.

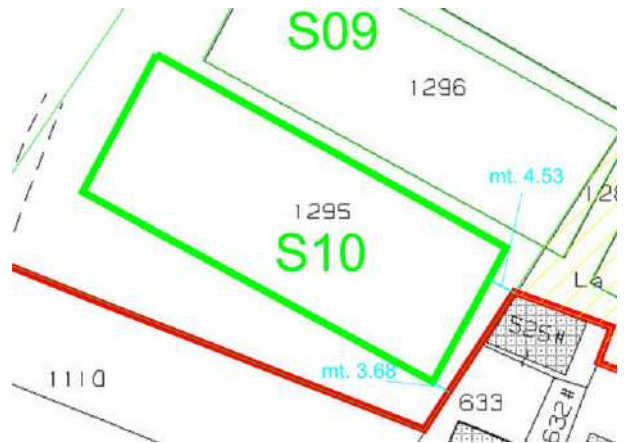
Le dimensioni misurate sono inferiori di circa 220 mq rispetto alla particella del Catasto Terreni e le distanze dai confini indicate nella planimetria sono inferiori a quelle rilevate tra la serra ed i confini materializzati sul terreno.

Ne consegue che può essere considerata legittima, anche se la serra è stata verosimilmente ridimensionata dopo l'impianto.
