TRIBUNALE DI AREZZO
Sezione Civile

Liquidazione Controllata 9-10-11-12-13 / 2024 L.C.

CONSULENZA TECNICA DI UFFICIO

Terreni e fabbricati

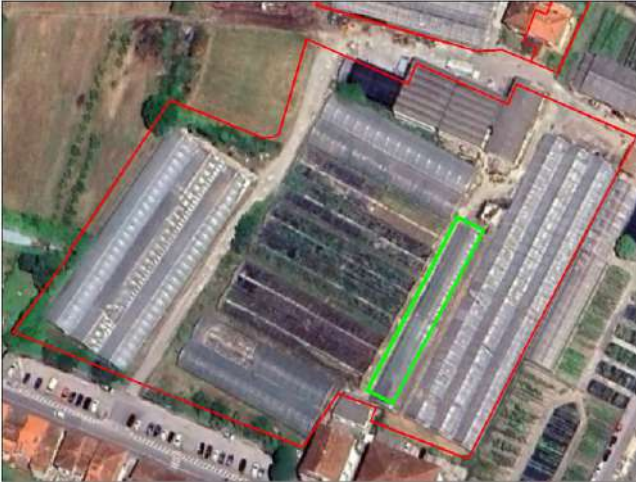
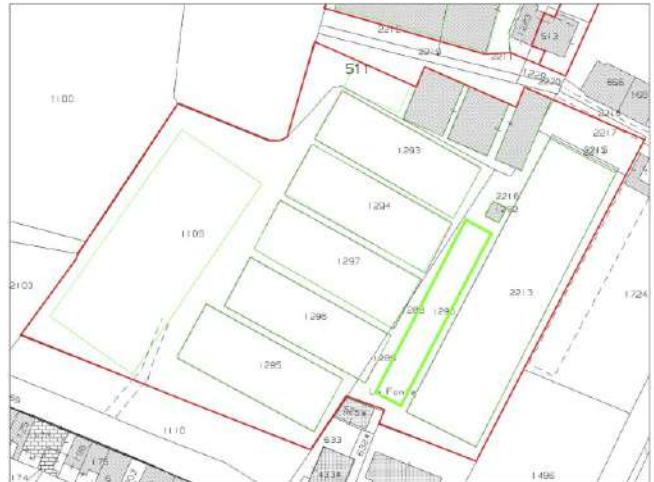
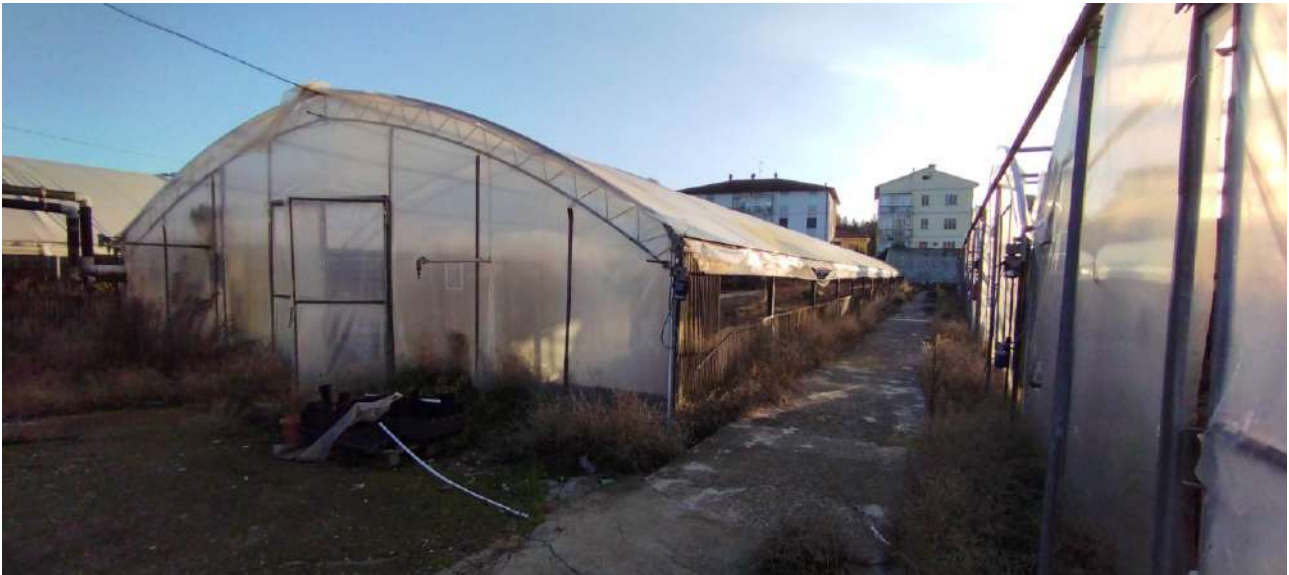
7.1.8.11. La serra S 11

La serra è posta nell'ambito del corpo 2, ha dimensioni di ml. 10.00 x 67.90.

L'altezza in gronda è di 2.00 metri mentre al centro della centina di copertura è alto 3.75 metri.

La struttura, organizzata su un'unica campata, è in profilati di acciaio ed è composta da pilastri, capriate reticolari semicircolari e controventamenti. Le chiusure laterali, le testate e la copertura sono in film plastico trasparente.

La serra è dotata di impianto elettrico, di impianto idrico per l'irrigazione e di impianto di riscaldamento con diffusori ad aria calda alimentati dalla centrale termica "CT1".

Lo stato di manutenzione è pessimo.

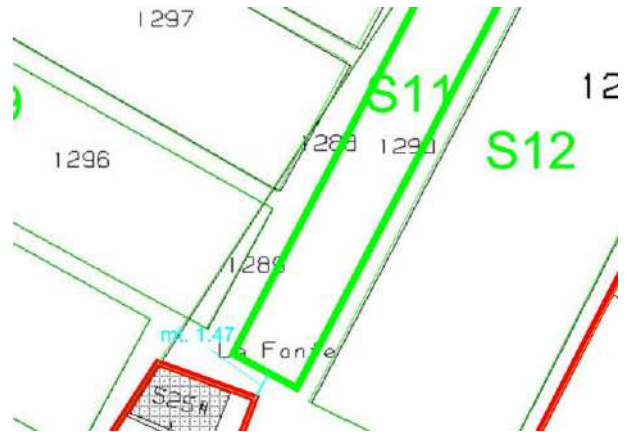
La serra è stata realizzata in vigenza della LR 10/79 che al 2° comma dell'art. 7 indicava che non occorre il rilascio di titolo autorizzativo (cfr. par. 4.3-Le serre). Ne consegue che può essere considerata legittima, ad eccezione dell'ultima porzione sul fronte sud considerato che la distanza misurata tra i confini di proprietà materializzati sul terreno ed il fronte della serra è pari a mt. 1.47, inferiore ai 3 mt previsti dalla legge anzidetta (cfr. par.4.3.1).

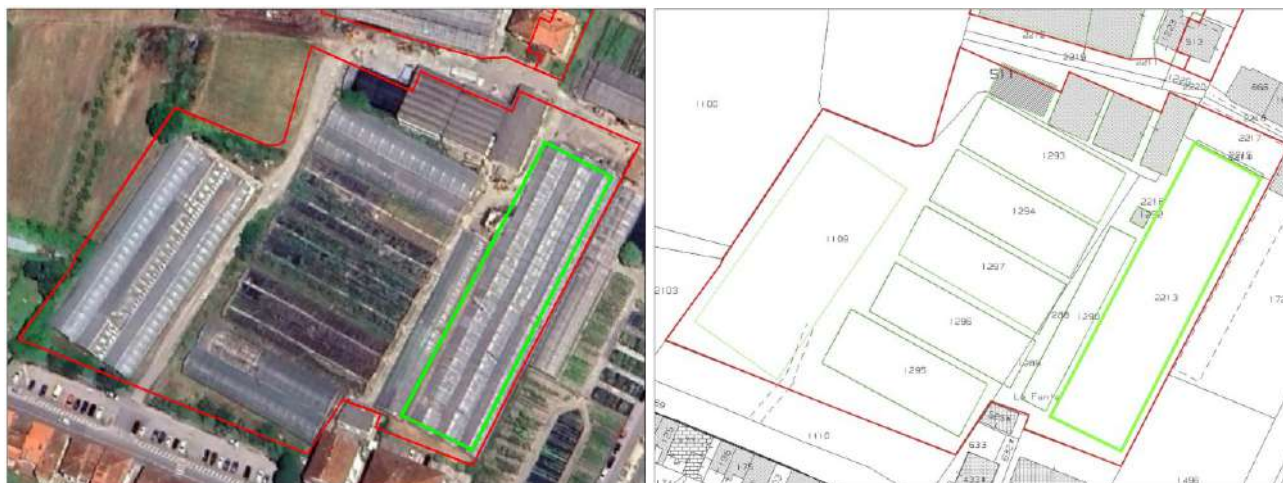
7.1.8.12. La serra S 12

La serra è posta nell'ambito del corpo 2, ha dimensioni di ml. 27.00 x 108.50.
 L'altezza in gronda è di 2.10 metri mentre al centro della centina di copertura è alto 3.80 metri.
 La struttura, organizzata su tre campate, è in profilati di acciaio ed è composta da pilastri, capriate reticolari semicircolari e controventamenti. Le chiusure laterali e la copertura sono in film plastico trasparente. Le testate sono in lastre di plastica rigida.
 I teli laterali sono avvolti da un meccanismo elettrico.
 Gli accessi, uno per campata, sono posti sul fronte nord.
 Vasi e vassoi venivano appoggiati sui pancali posti all'interno della serra.
 La serra è dotata di impianto elettrico, di impianto idrico per l'irrigazione e di impianto di riscaldamento con diffusori ad aria calda alimentati dalla centrale termica "CT1".
 Lo stato di manutenzione è pessimo.

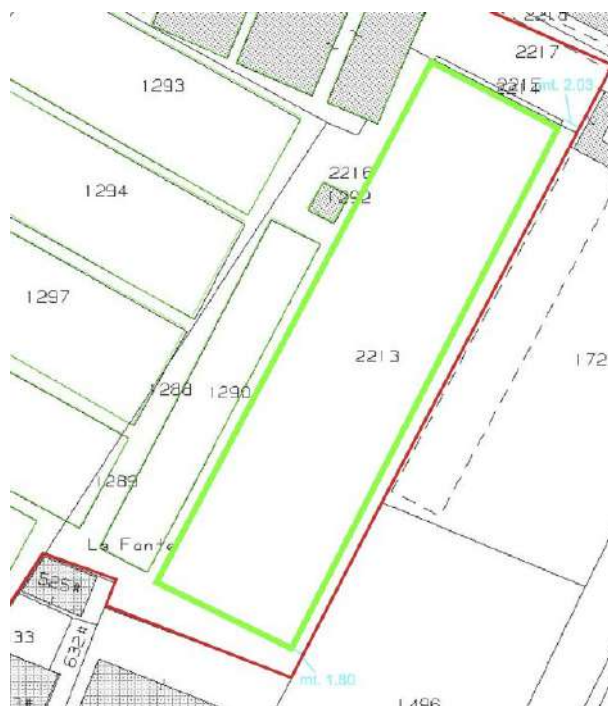
Ne consegue che può essere considerata legittima, ad eccezione della porzione sul fronte est considerato che la distanza misurata tra i confini di proprietà materializzati sul terreno ed il fronte della serra è variabile tra 1.80 e 2.03 mt, inferiore ai 3 mt previsti dalla legge anzidetta (cfr. par.4.3.1).

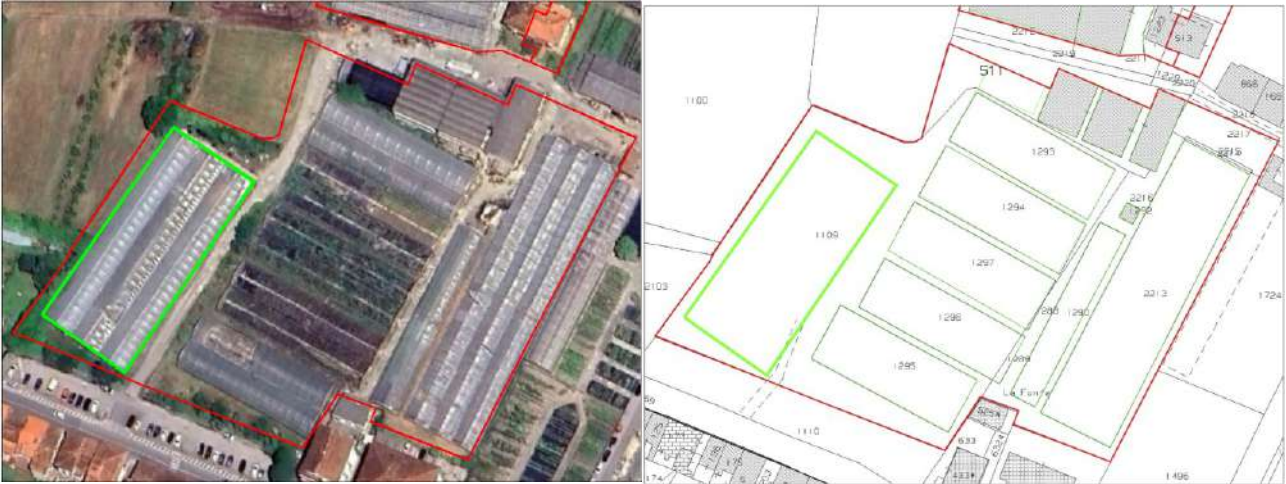
7.1.8.13. La serra S 13

La serra è posta nell'ambito del corpo 2 ed ha dimensioni di ml. 33.10 x 78.30.
L'altezza in gronda è di 2.60 metri mentre al centro della centina di copertura è alto 4.76 metri.
La struttura, organizzata su tre campate, è in profilati di acciaio ed è composta da pilastri, capriate reticolari semicircolari e controventamenti. Le chiusure laterali e la copertura sono in film plastico trasparente. Le testate sono in lastre di plastica rigida.
Parte della copertura è divelta e mancante.
I teli laterali sono avvolti da un meccanismo elettrico.
Gli accessi, uno per campata, sono posti sul fronte nord.
Vasi e vassoi venivano appoggiati a terra all'interno della serra.
La serra è dotata di impianto elettrico, di impianto idrico per l'irrigazione e di impianto di riscaldamento costituito da 3 generatori ad aria calda alimentati a metano ed installati sul fronte nord sopra gli accessi.
Lo stato di manutenzione è pessimo.

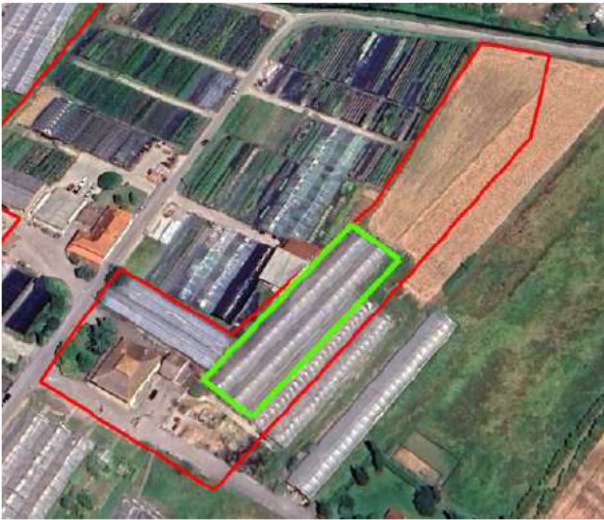
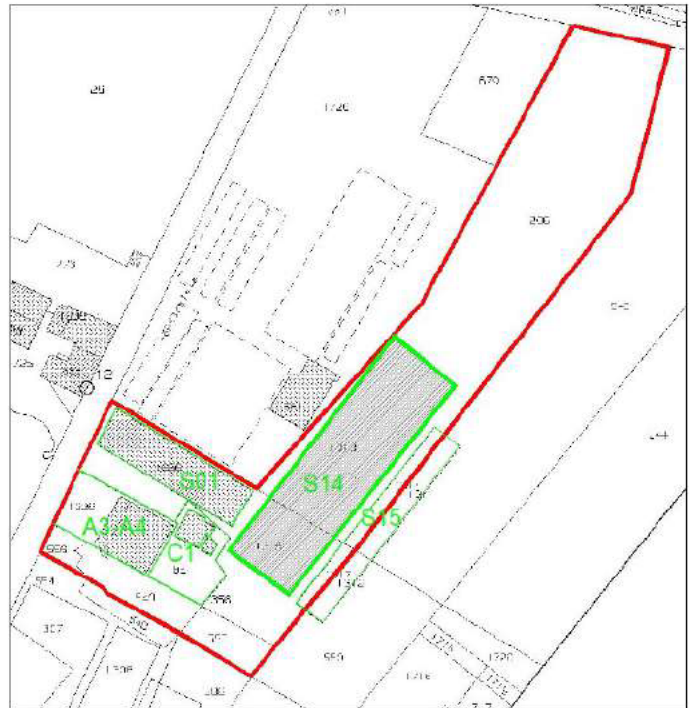
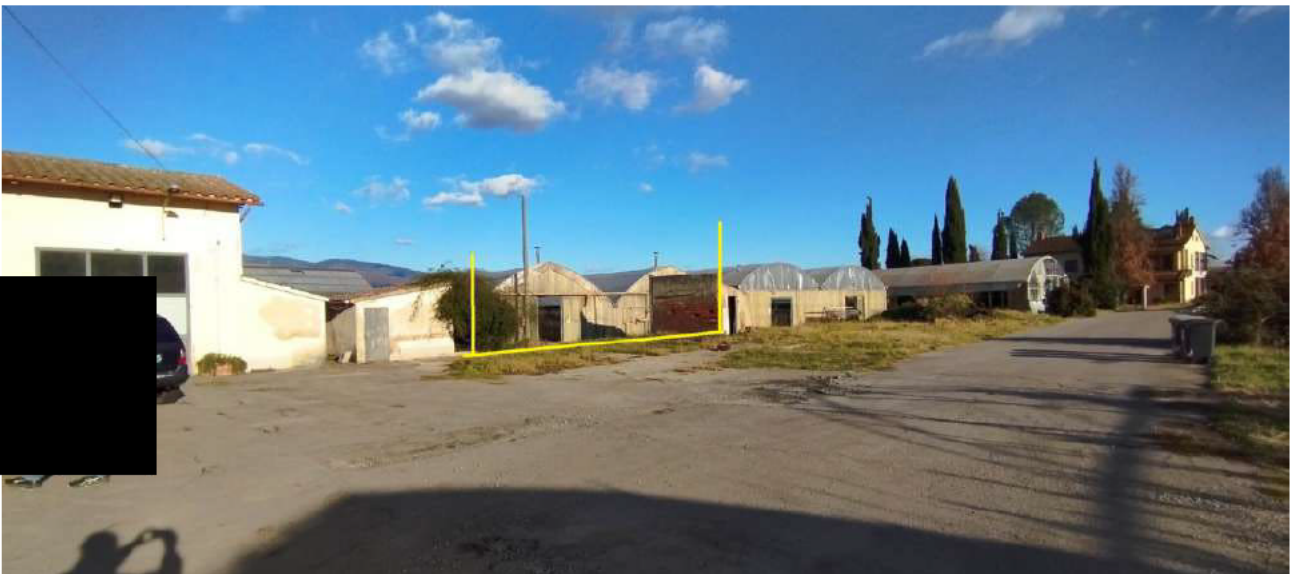
7.1.8.14. La serra S 14

La serra è posta nell'ambito del corpo 3 ed ha dimensioni di ml. 16.30 x 81.90.

L'altezza in gronda è di 2.00 metri mentre al centro della centina di copertura è alto 4.15 metri.

La serra è dotata di impianto elettrico, di impianto idrico per l'irrigazione e di impianto di riscaldamento costituito da 2 generatori ad aria calda alimentati a metano ed installati sul fronte sud sopra gli accessi.

Lo stato di manutenzione è pessimo.

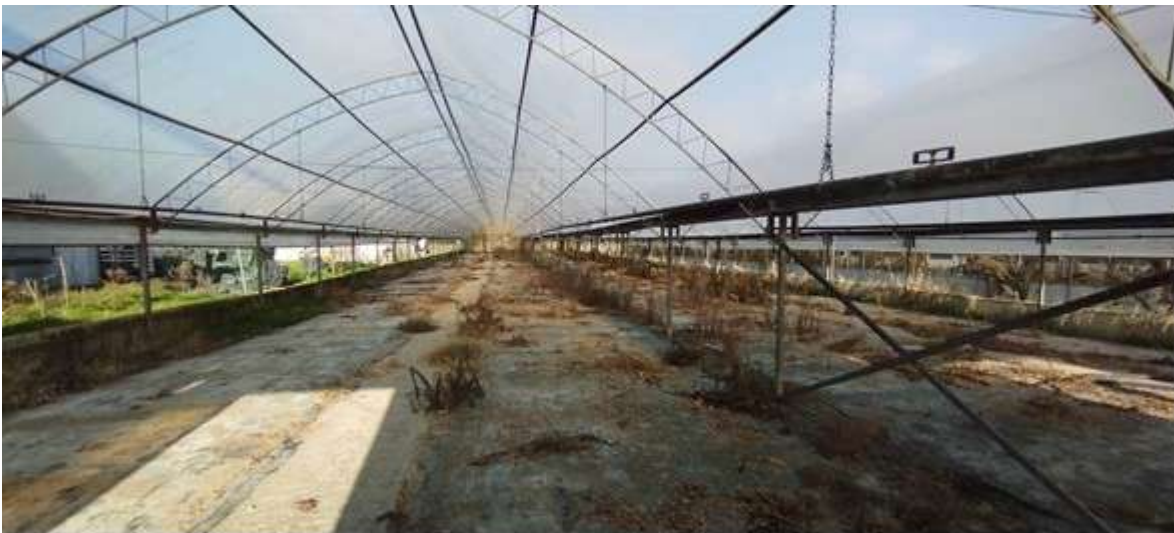
La rappresentazione al Catasto Terreni non coincide con la sagoma planimetrica della serra, verosimilmente a causa di un ridimensionamento avvenuto nel tempo; la differenza di superficie è dell'ordine di 500 mq.

La serra è stata realizzata in vigenza della LR 10/79 che al 2° comma dell'art. 7 indicava che non occorre il rilascio di titolo autorizzativo (cfr. par. 4.3-Le serre). Ne consegue che può essere considerata legittima, ad eccezione della porzione sul fronte ovest considerato che la distanza minima misurata tra il confine di proprietà materializzato sul terreno ed il fronte della serra è pari a 0.80 mt, inferiore ai 3 mt previsti dalla legge anzidetta (cfr. par.4.3.1).

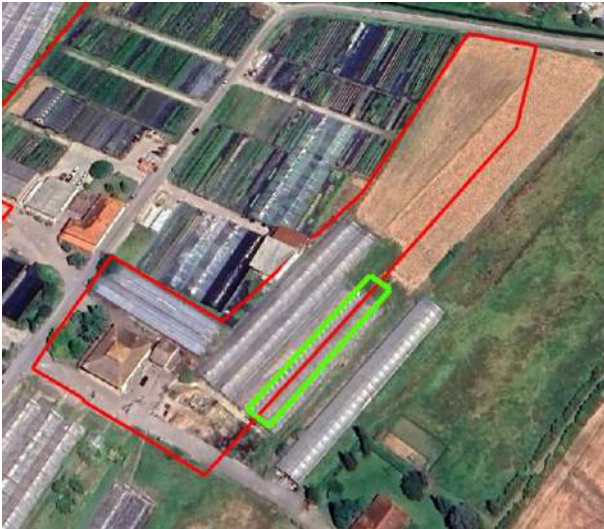
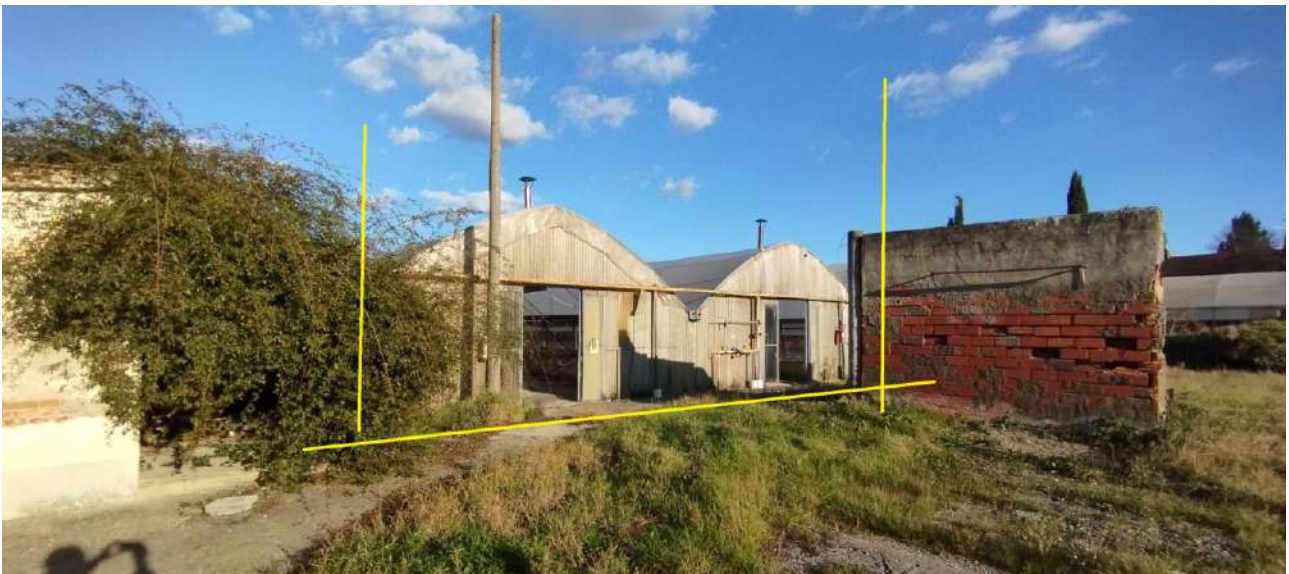
7.1.8.15. La serra S 15

La serra è posta nell'ambito del corpo 3 ed ha dimensioni di ml. 18.00 x 60.00.

L'altezza in gronda è di 3.00 metri mentre al centro della centina di copertura è alto 4.75 metri.

La serra è realizzata per metà sul terreno riconducibile ai soggetti coinvolti nella procedura e per metà sui terreni che l'Azienda deteneva in affitto.

Ne consegue che una volta che fosse risolto il contratto di affitto la serra dovrà essere smontata in quanto l'Azienda non avrà più titolo, mentre la parte sui terreni in proprietà non sarà alle distanze dai confini previste Né dalla LR 10/79, verosimilmente vigente al momento dell'installazione, né dell'art. 2 del regolamento regionale approvato con il DPGR 63 del 23.08.2016.

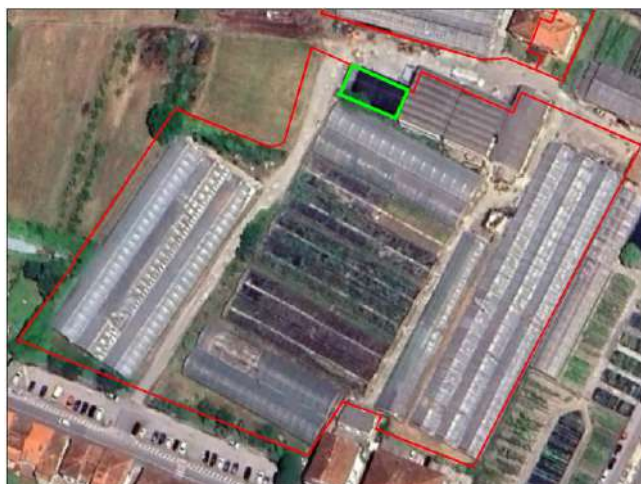
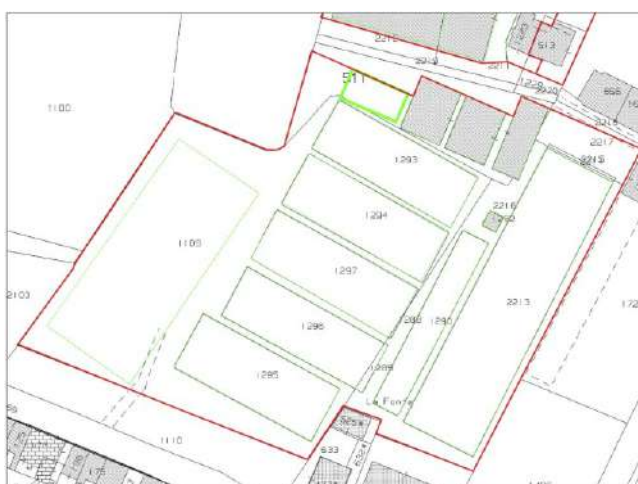
7.1.8.16. La serra S 16

La serra è posta nell'ambito del corpo 2 ed ha dimensioni di ml. 9.20 x 20.60.

L'altezza in gronda è di 3.20 metri mentre al centro della centina di copertura è alto 5.50 metri.

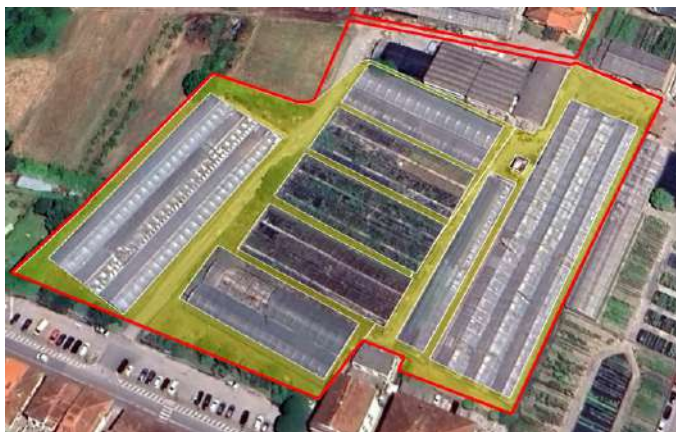
Con le variazioni catastali è stato riposizionato il fronte nord della Serra 12 e l'area antistante è stata definita con due particelle autonome (Part. 2215 e 2217).

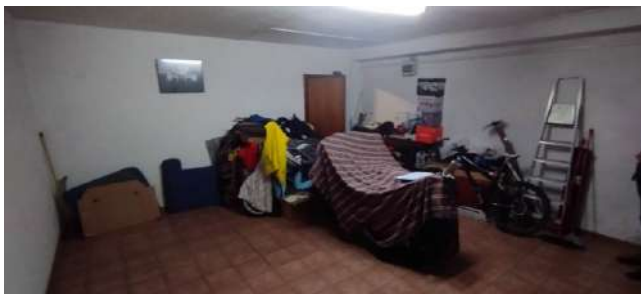
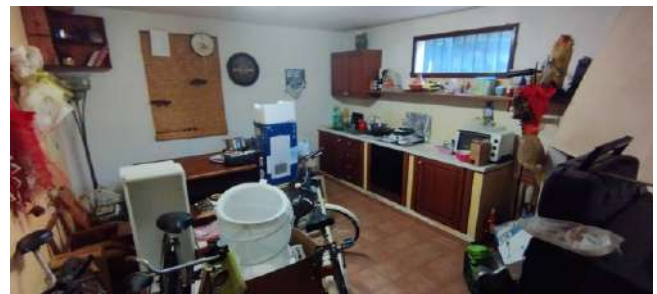
Piano seminterrato

- tra gli intestatari non compare la moglie di [redacted] [redacted] che acquisì il bene in comunione con il coniuge [redacted] [redacted]
- il garage a piano seminterrato è stato suddiviso; sul retro è stata realizzata una taverna-cantina corredata da un ripostiglio in prosecuzione del sottoscala;
- i muri divisori dell'ultimo livello fuori terra sono stati arretrati verso le facciate in modo da aumentare la superficie;
- il passaggio pedonale non è correttamente rappresentato ancorchè tale fatto non incida sulla rendita catastale.

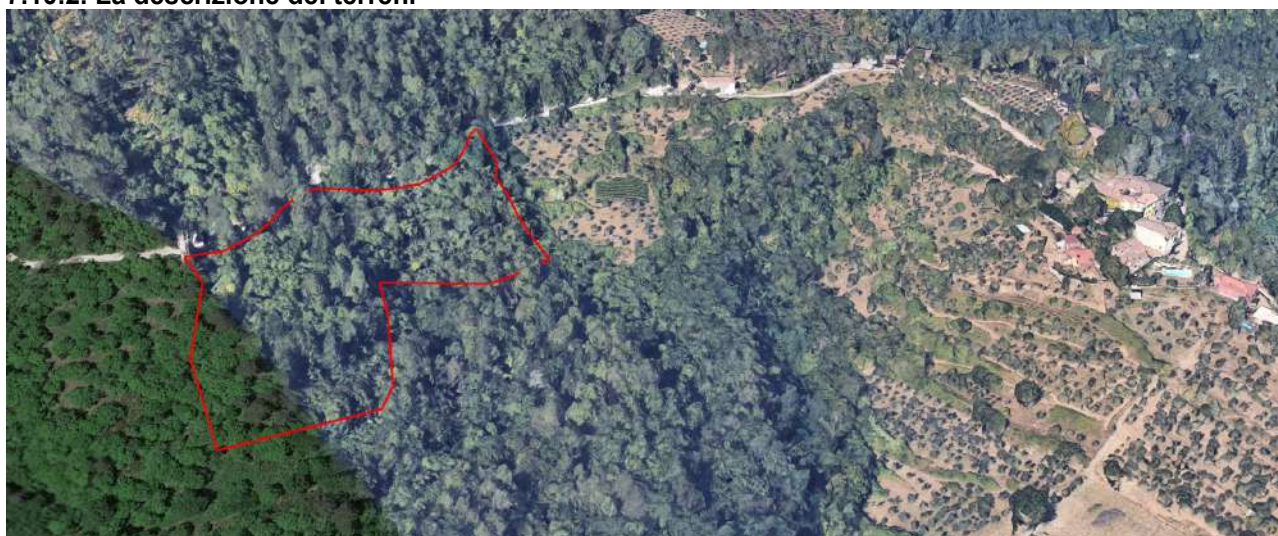
I terreni sono classificati in parte quale oliveta, in parte bosco ed in parte castagneto e sono esposti sul versante nord della collina, in zona poco assolata.

L'oliveta versa in uno stato di abbandono che si protrae da diversi anni, con una vegetazione spontanea che ha inglobato le piante di olivo.
