SCHEMA SINTETICA

1. **Ubicazione del bene:** periferia residenziale di Crema, in Via Bramante n.116
2. **Dati Catastali attuali e tipologia beni:**
 - NCEU di Crema, Fg. 12, Mapp. 229 Sub. 3 (**abitazione 1°p**)

**STATO DI FATTO
DEGLI IMMOBILI
RILEVAZIONE
DEL 13/01/2026**

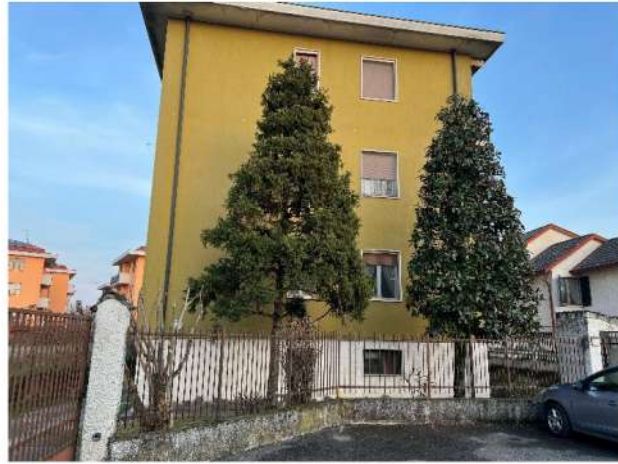
L'accesso al condominio avviene dal fondo strada di una via laterale alla primaria Via Bramante, al civ.116. Dalla

strada si accede all'area condominiale attraverso un cancellino pedonale coperto e anche attraverso un cancello carraio di accesso alle autorimesse.

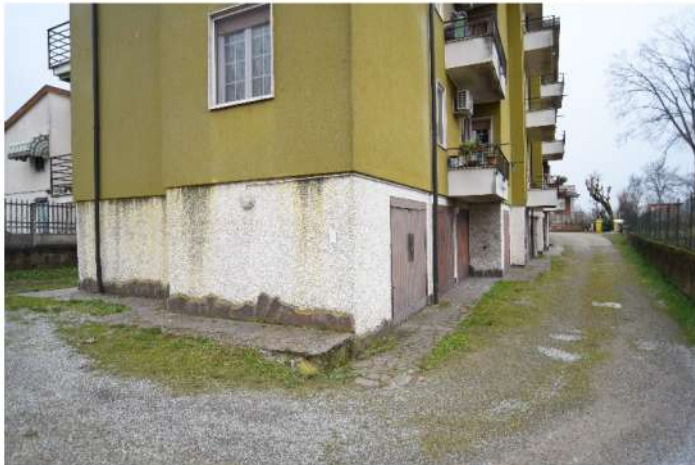
Nel vano d'ingresso, in prossimità al cancellino pedonale, è situato il vano scala comune. Da questo si dipartono due porte laterali che conducono alle cantine private, alle autorimesse e

ad un locale comune usato come portabiciclette, carrozzine, passeggini.
