**TRIBUNALE DI CREMONA
UFFICIO DELLE ESECUZIONI IMMOBILIARI**

RGE n° 99/2023
Dott. Avv. Claudia Calubini

RELAZIONE DI STIMA

Relativo all'immobile residenziale sito nel comune di Ostiano (CR) in Via Silvio Pellico n° 50
Identificati al Catasto Edilizio Urbano:

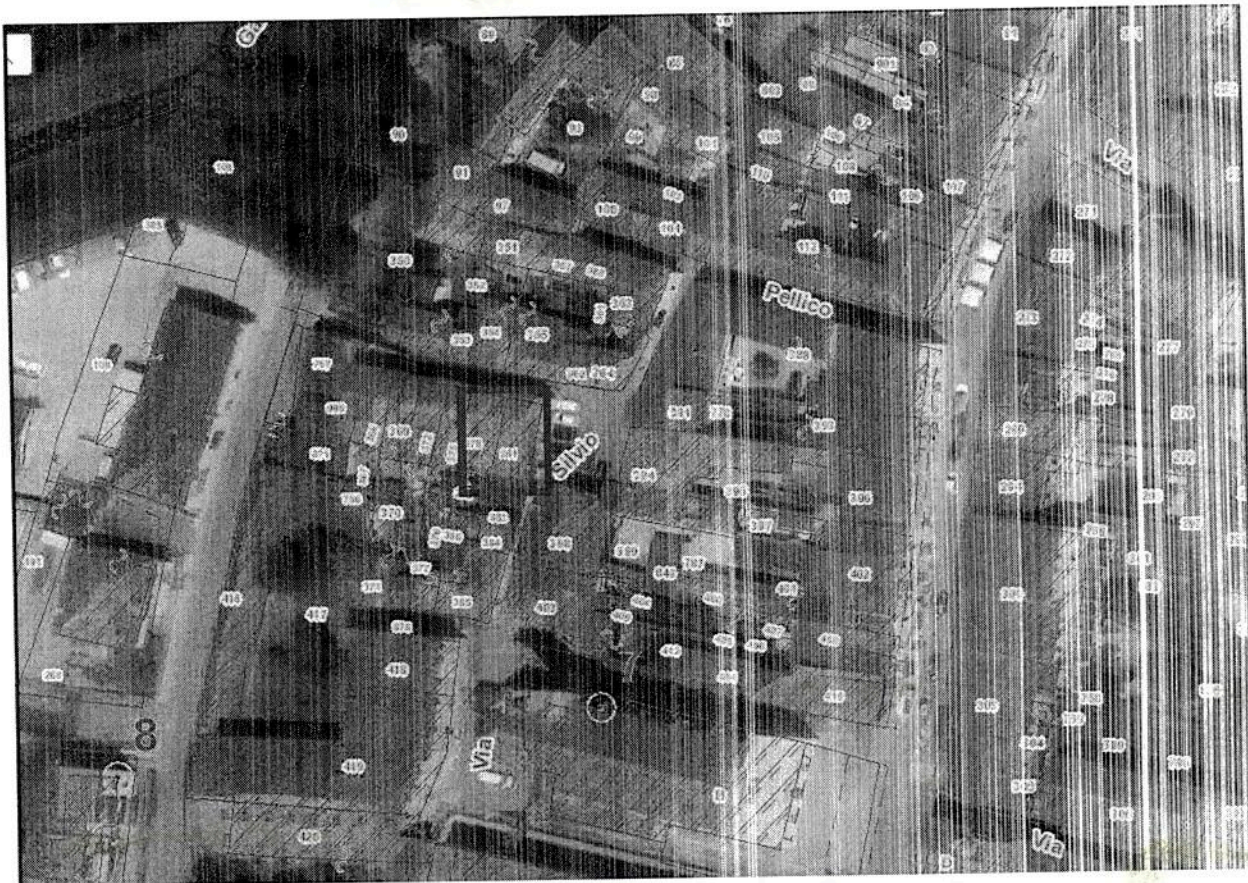
ORTOFOTO

Ortofoto in cui si evince l'esatta collocazione in mappa degli immobili con la sovrapposizione del tracciato catastale.
